# Full Plus Ekspertiz

## 06CFJ562

## Müşteri Bilgileri

Ford Focus 1.5 TDCI EcoBlue

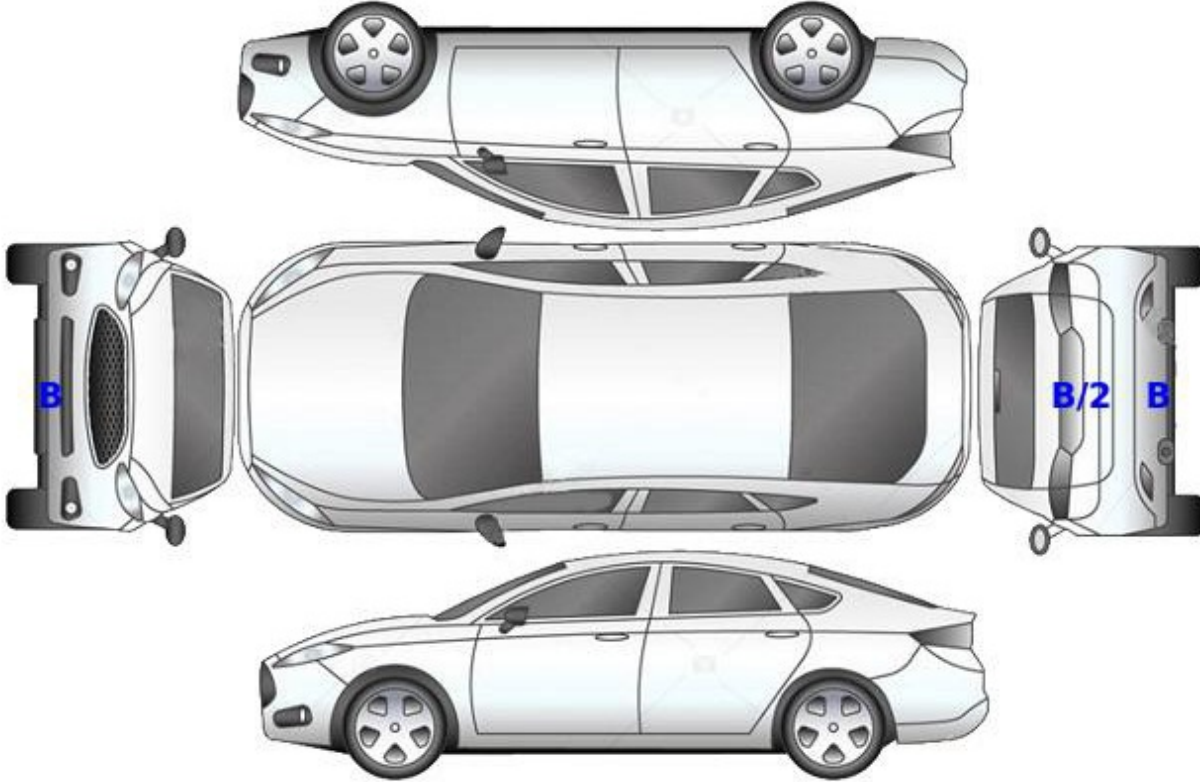
## Kaporta Kontrolü(Değişmiş Boyanmış kontrolü)

B: Boyalı

B/2: Lokal Boyalı

D: Değişmiş

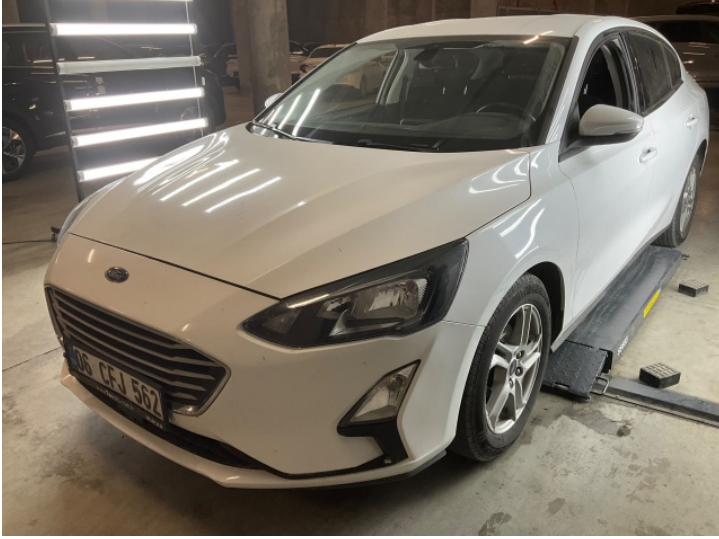
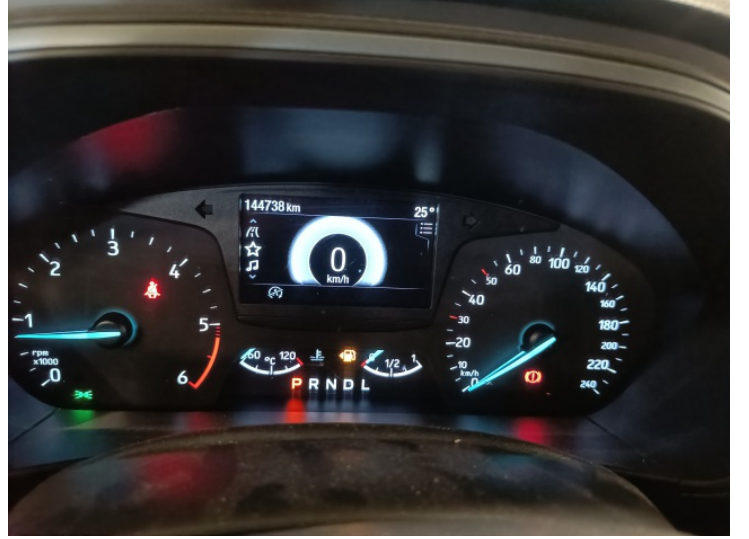
## Araç Resimleri

Çamurluk, sağ arka, Çamurluk, sağ arka > Çizik

Kapı, sol ön, Kapı, sol ön > Çizik

Çamurluk, sol, Çamurluk, sol > Çizik

Tampon, ön, Ön tampon > Çizik

Motor kaputu, Motor kaputu > Ezik

Arka bölüm, Arka sac/panel > Ezik

Çamurluk, sağ arka, Çamurluk, sağ arka > Ezik
