Rapor Tarihi: 25.07.2025 15:14 Bayi No: 0601 Sayfa: 1/11  
Rapor No: 06-01-1398043 Araç Giriş Tarihi: 25.07.2025 14:23 Araç Çıkış Tarihi: 25.07.2025 15:14  
Mersis No: 0309073518100001

# Full Plus Ekspertiz

## 34DNF595

Ford Focus 1.5 TDCI EcoBlue

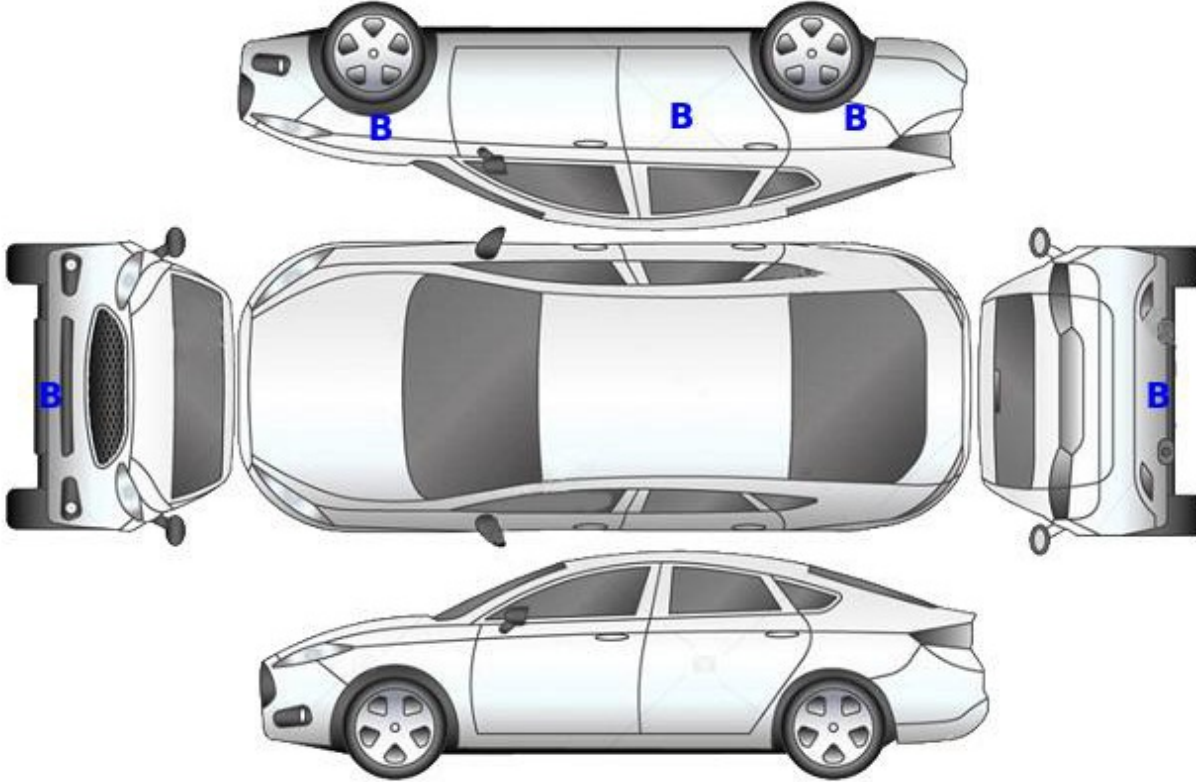
## Kaporta Kontrolü(Değişmiş Boyanmış kontrolü)

B: Boyalı

B/2: Lokal Boyalı

D: Değişmiş

C-direk, sağ - Lokal Boya

Sağ Üst Frangart - Lokal Boya

Sağ ön çamurlukta iç dış işlemlili boyası, bağlantı civataları işlemlili.
