# Full Plus Ekspertiz

## 34ENY124

| Marka | Ford | Motor Hacmi | 1499cc |
| Rengi | BEYAZ | Model | Focus |

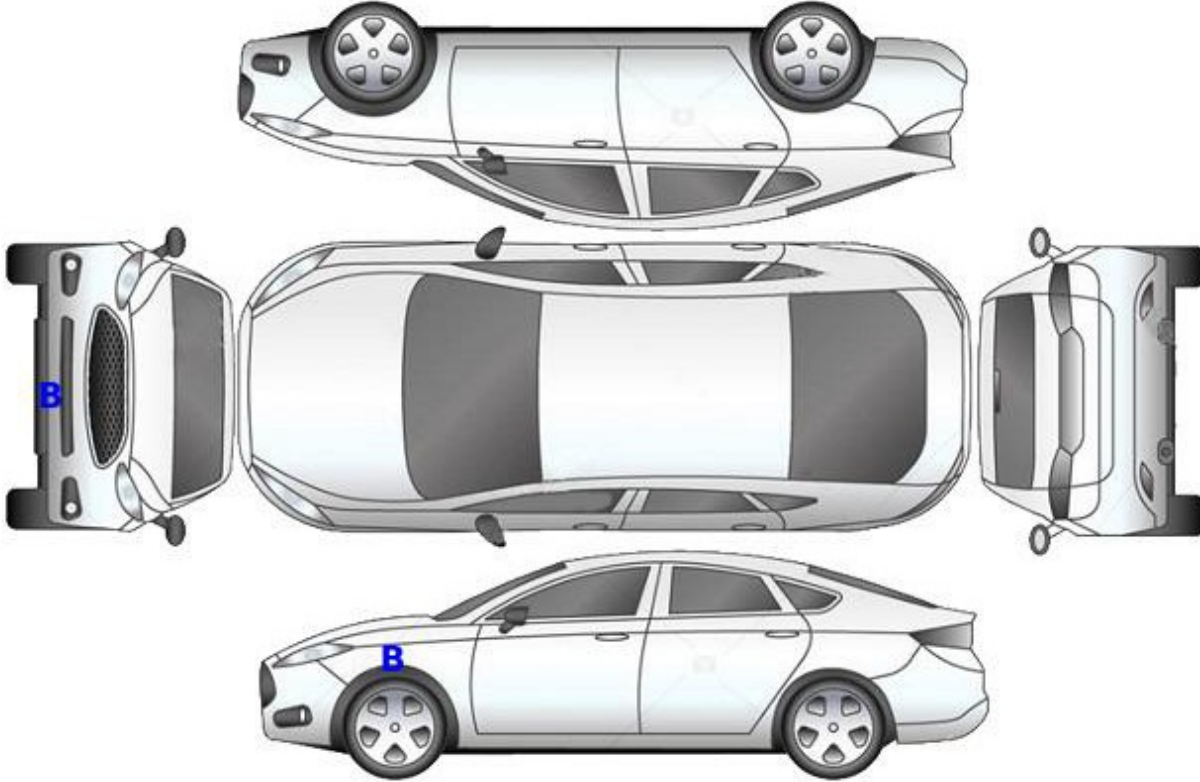
## Kaporta Kontrolü(Değişmiş Boyanmış kontrolü)

B: Boyalı

B/2: Lokal Boyalı

D: Değişmiş

Sol ön çamurluk iç dış işlemli boyalı

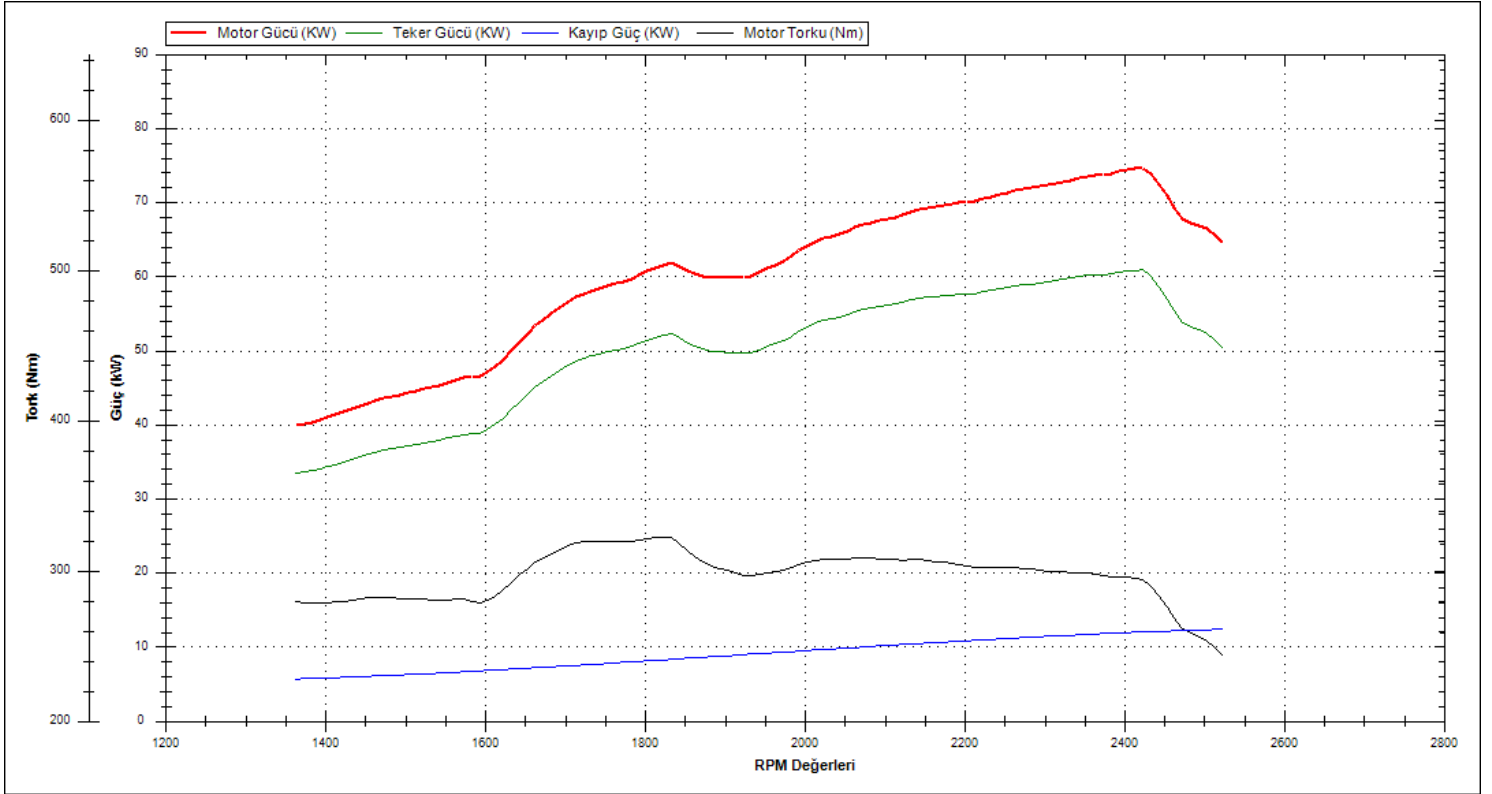
## RPM (Devir/dk) Grafiği

| Ölçülen Motor Torku | Teker Torku | Teker Gücü | Test Hızı |
| 322 | 272 | 60 | 145 |
| Ruhsat Verisi Güç | Test Sonucu Güç | Kayıp Güç | Performans % |
| 88 | 74 | 12 | 84,09 |

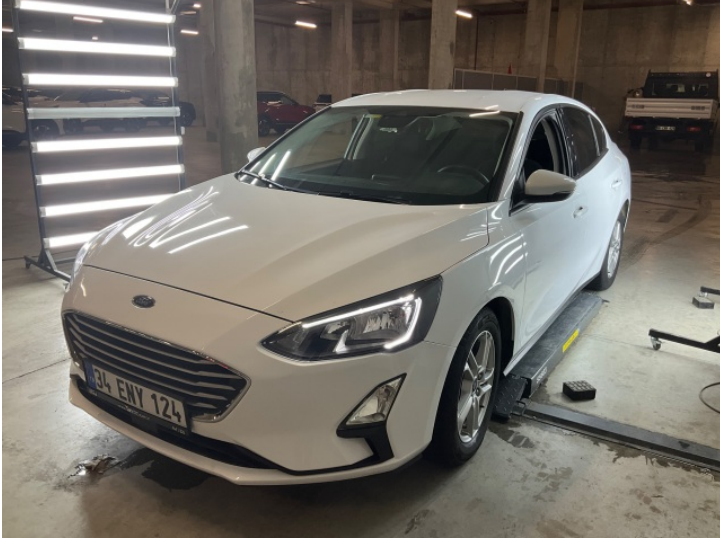
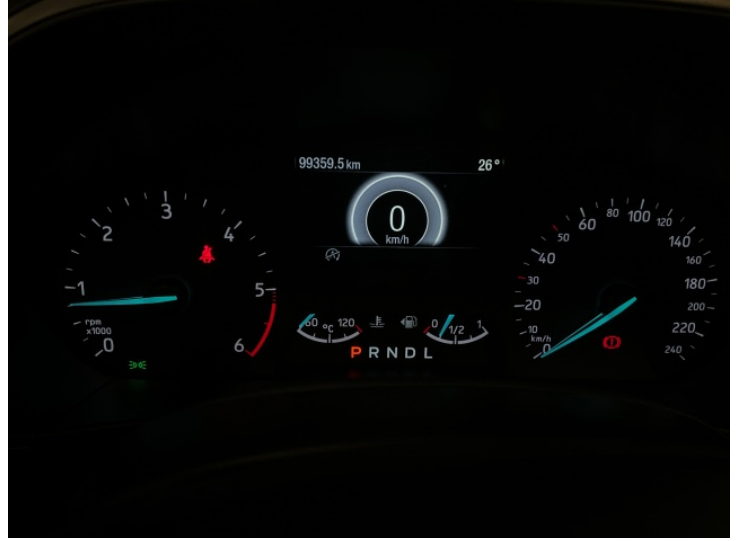
## Araç Resimleri

## Çizik

Camlar, Ön cam fitili > Çizik

Tampon, arka, Arka tampon > Çizik

Kapı, sağ arka, Kapı kolu, dış > Çizik

Marşbiyel, sağ, Marşbiyel plastiği, sağ > Çizik

Dikiz aynası, sağ, Dış dikiz aynası kapağı > Çizik

Tampon, ön, Ön tampon > Çizik
