# Full Plus Ekspertiz

## 06BDJ633

| <b>Marka</b> | Ford | <b>Motor Hacmi</b> | 1499cc |
| <b>Rengi</b> | BEYAZ | <b>Model</b> | Focus |

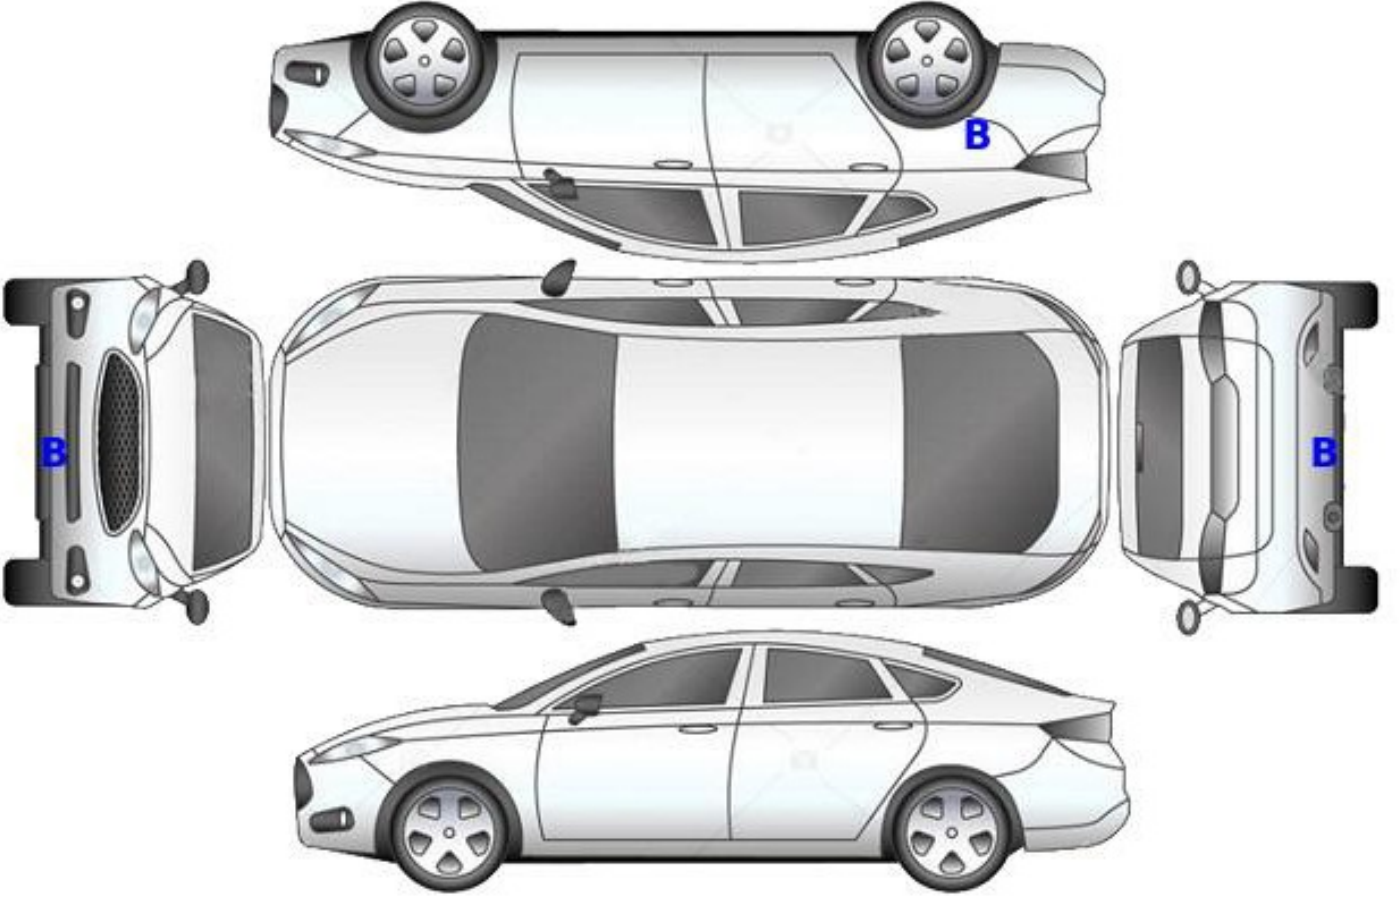
## Kaporta Kontrolü(Değişmiş Boyanmış kontrolü)

**B: Boyalı**

**B/2: Lokal Boyalı**

**D: Değişmiş**

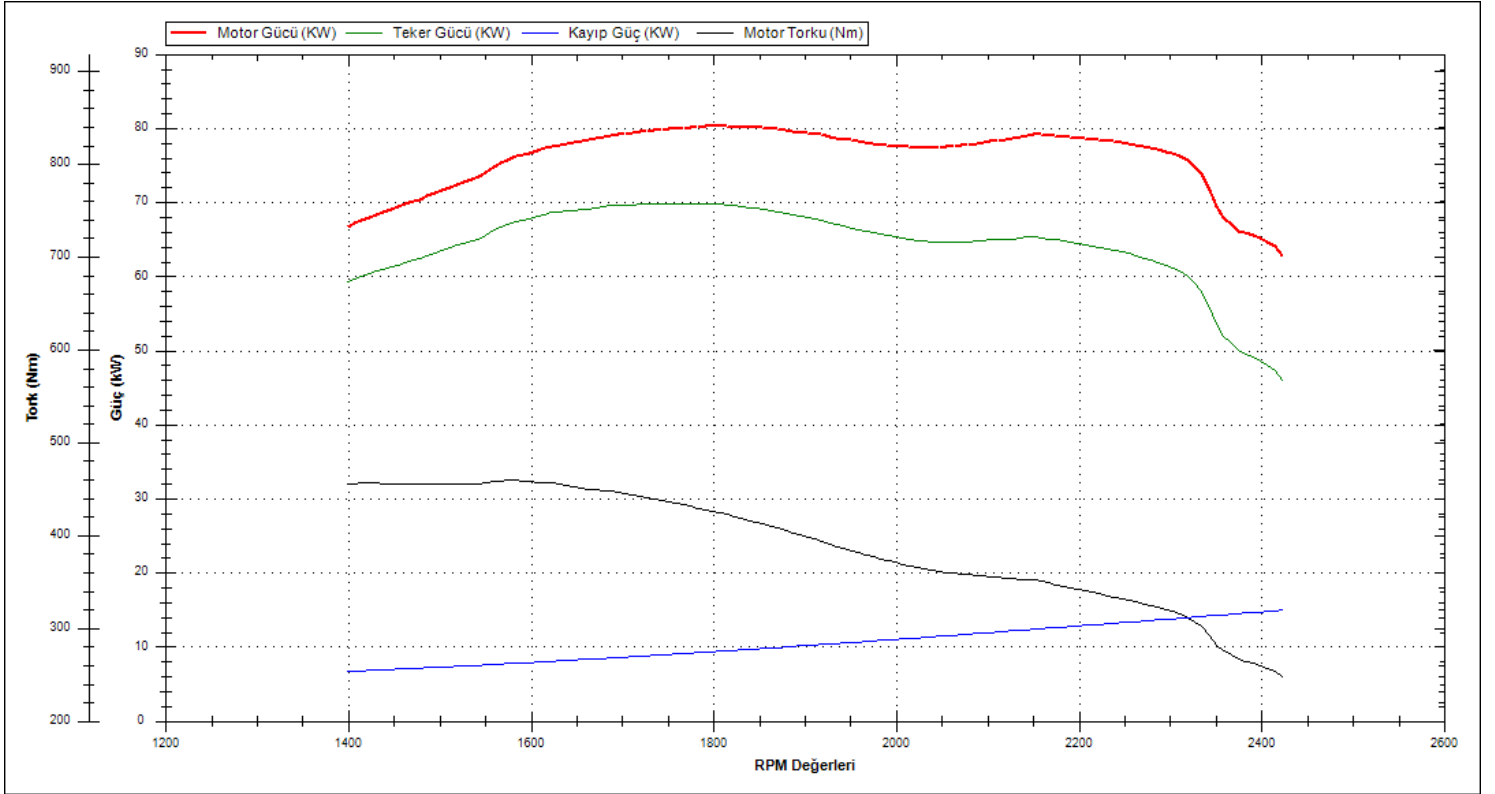
## RPM (Devir/dk) Grafiği

| Ölçülen Motor Torku | Teker Torku | Teker Gücü | Test Hızı |
| 458 | 406 | 69 | 108 |
| Ruhsat Verisi Güç | Test Sonucu Güç | Kayıp Güç | Performans % |
| 88 | 80 | 14 | 90,91 |

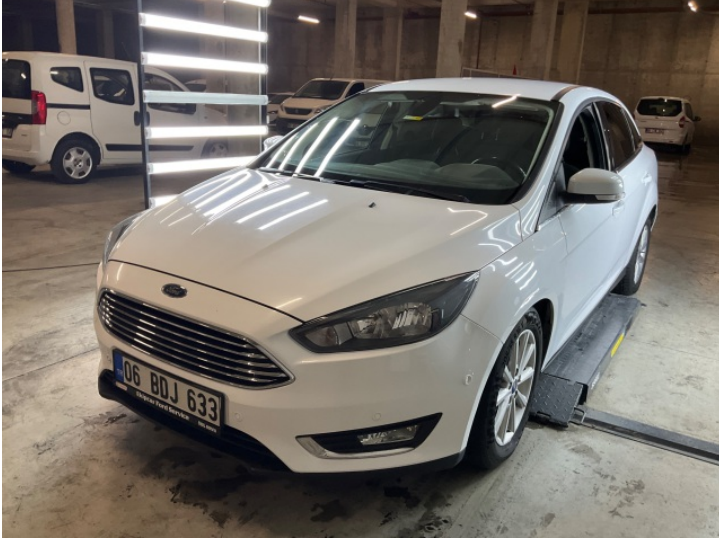
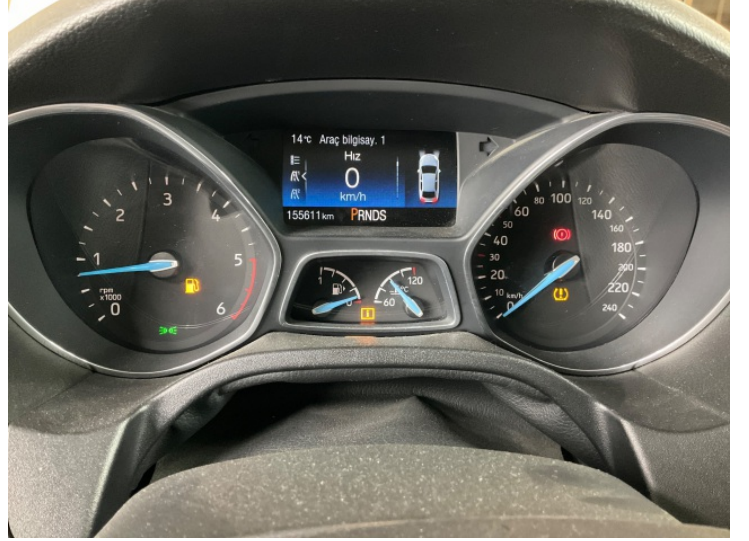
## Araç Resimleri

Çamurluk, sol, Çamurluk, sol > Çizik

Kapı, sol arka, Kapı, sol arka > Çizik

Marşbiyel, sağ, Marşbiyel plastiği, sağ > Çizik

Kapı, sağ arka, Kapı, sağ arka > Ezik
