# Full Plus Ekspertiz

## 34CTT086

Ford Focus 1.5 EcoBlue

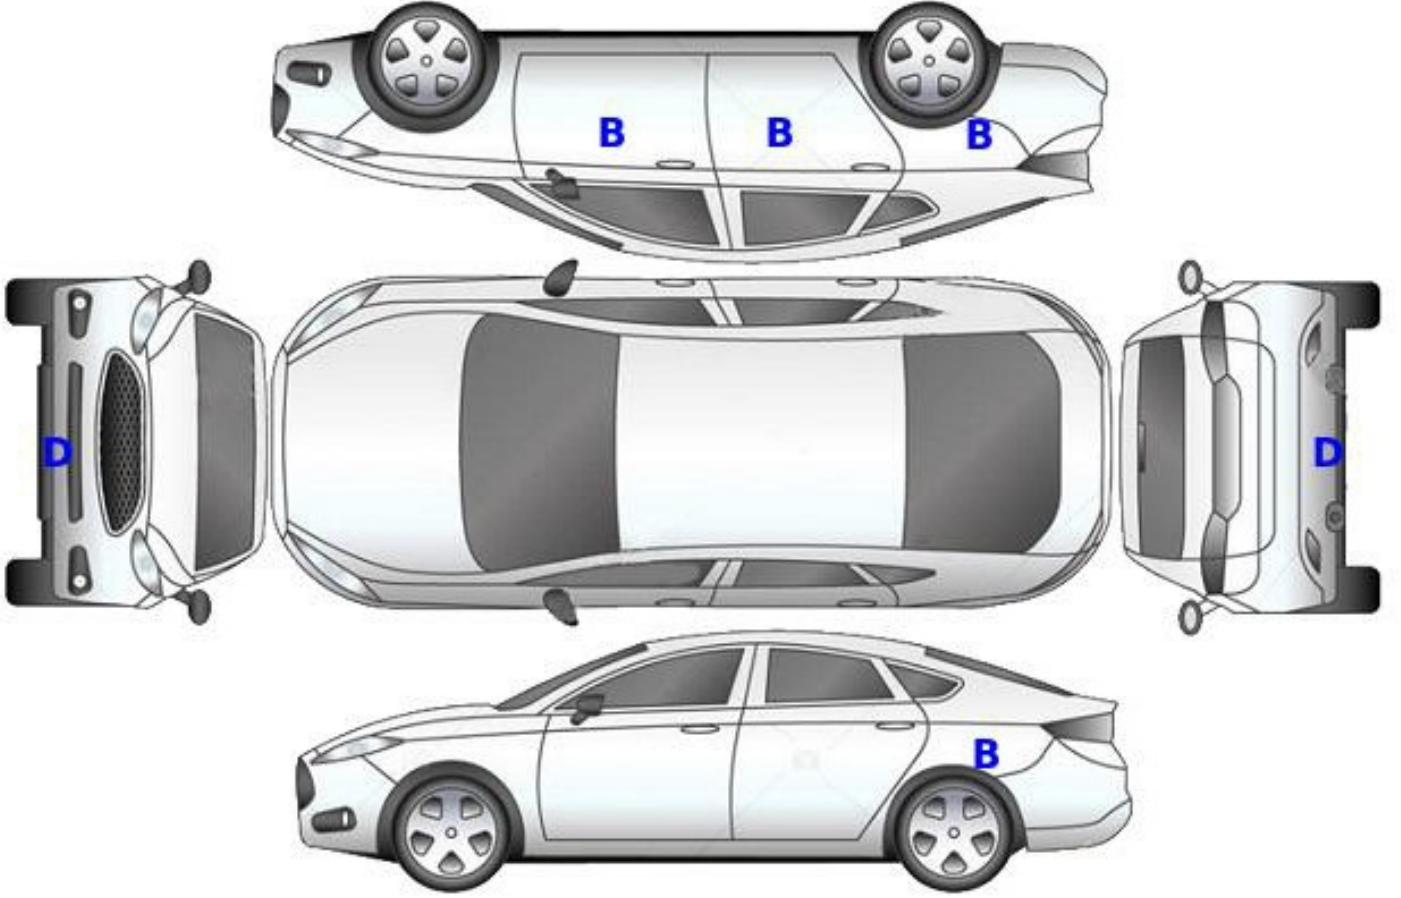
## Kaporta Kontrolü(Değişmiş Boyanmış kontrolü)

**B: Boyalı**

**B/2: Lokal Boyalı**

**D: Değişmiş**

Sağ Üst Frangart - Lokal Boya  
Bagaj havuzu - Lokal Boya

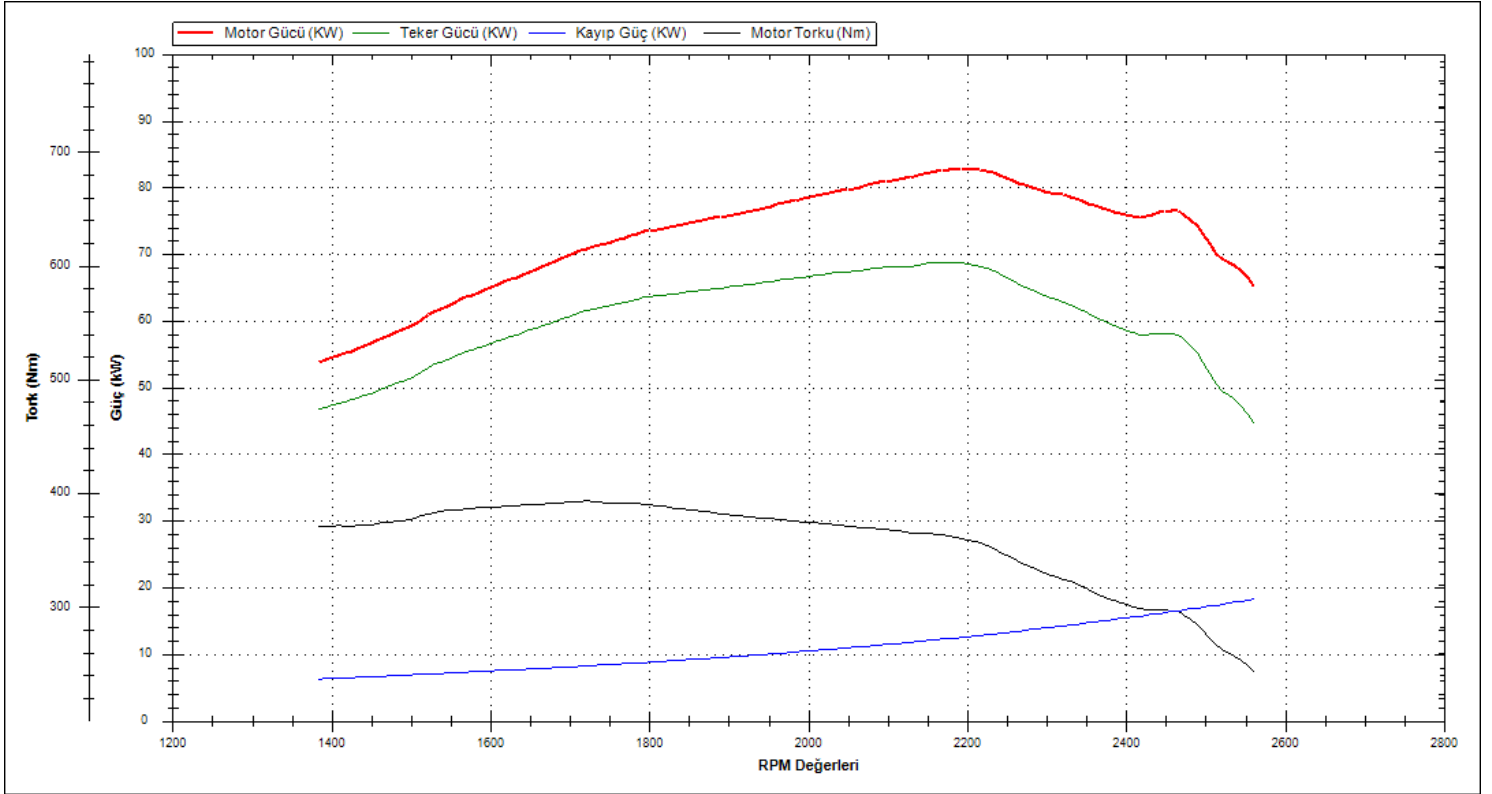
## RPM (Devir/dk) Grafiği

| 393 | 341 | 68 | 132 |
| 88 | 82 | 18 | 93,18 |
