# Full Plus Ekspertiz

## 06CFZ376

## Araç Bilgileri

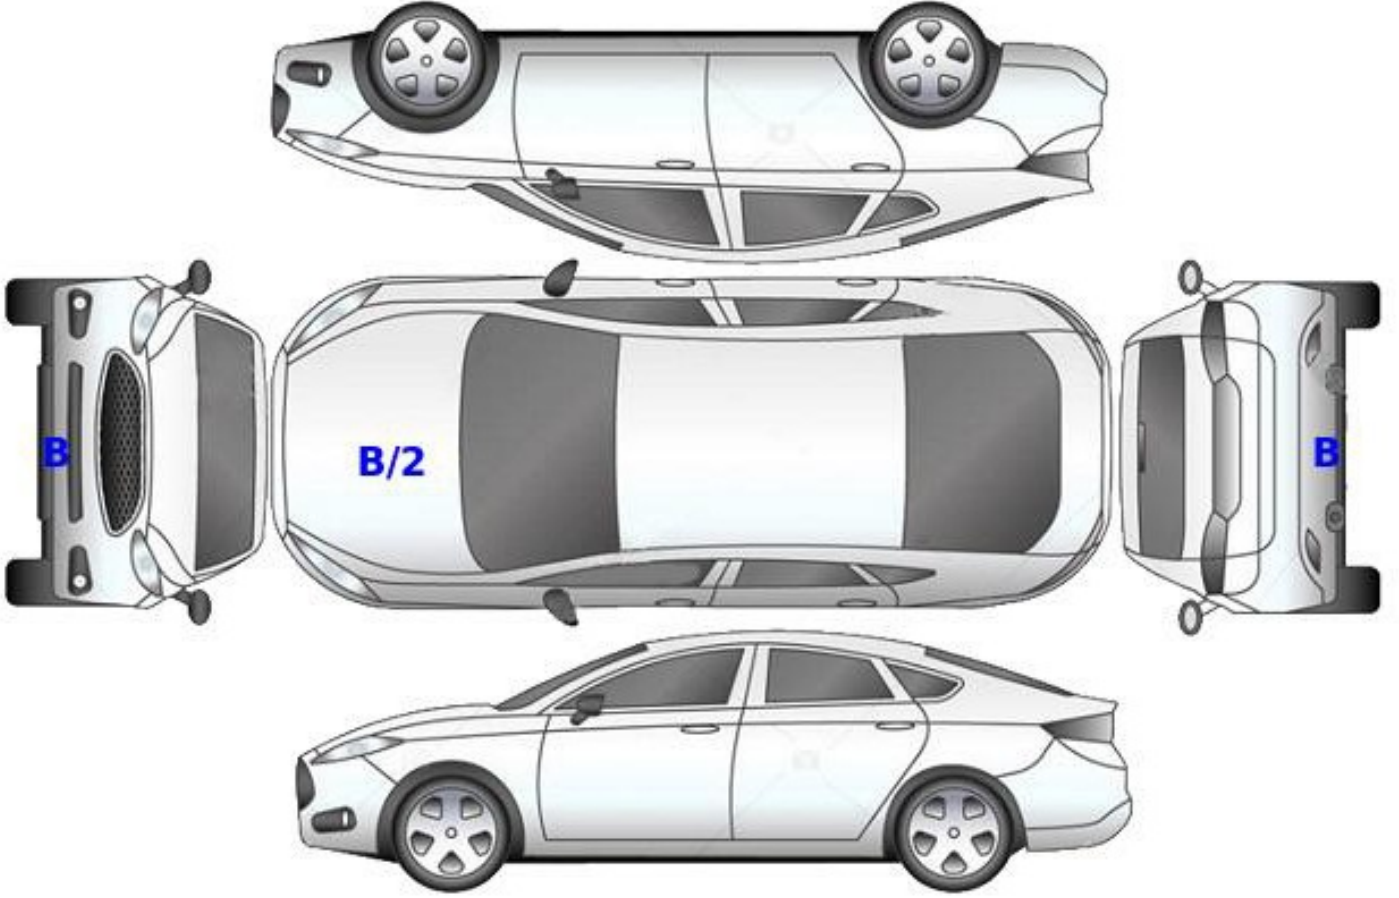
## Kaporta Kontrolü(Değişmiş Boyanmış kontrolü)

**B: Boyalı**

**B/2: Lokal Boyalı**

**D: Değişmiş**
