# Full Plus Ekspertiz

## 34CTS408

| Model | Focus | İlk Tescil Tarihi | 07-04-2020 |

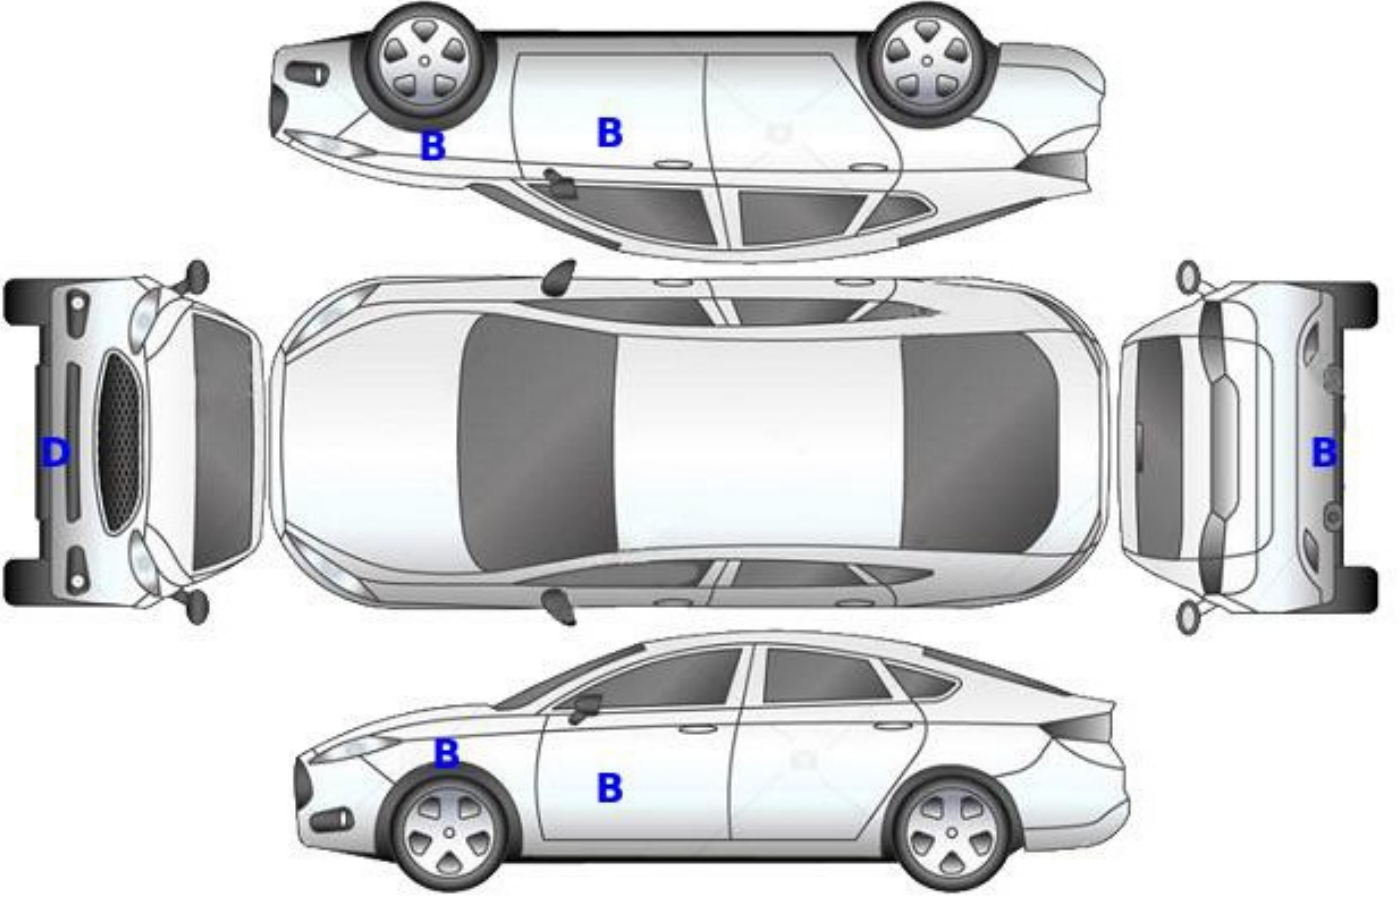
## Kaporta Kontrolü(Değişmiş Boyanmış kontrolü)

**B: Boyalı**

**B/2: Lokal Boyalı**

**D: Değişmiş**

Sağ çamurluk,sağ ön kapı işlemli boyalı

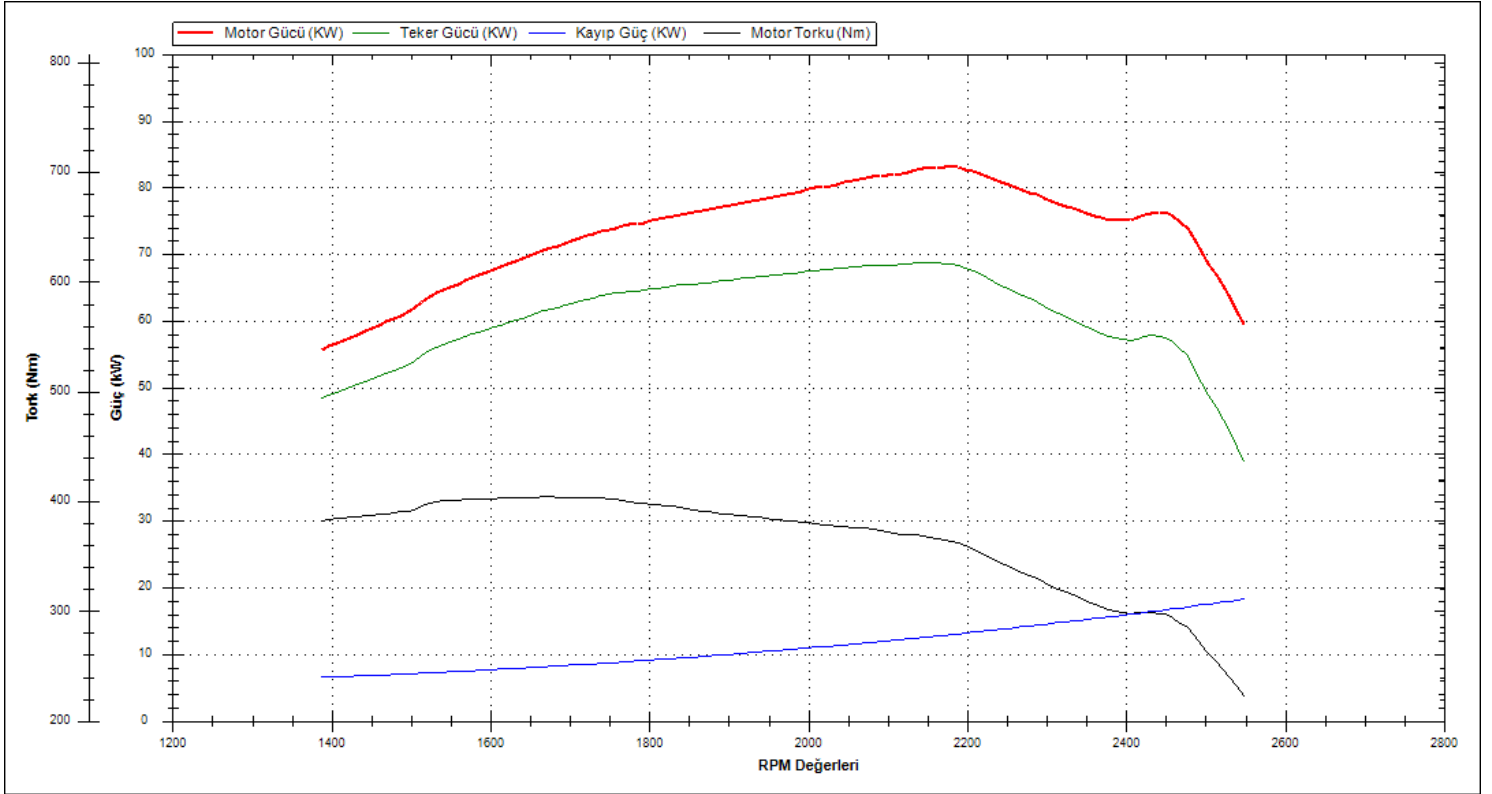
## RPM (Devir/dk) Grafiği

| 404 | 352 | 68 | 130 |
| 88 | 82 | 18 | 93,18 |
