# Full Plus Ekspertiz

## 34CTS408

| Model | Focus | İlk Tescil Tarihi | 07-04-2020 |

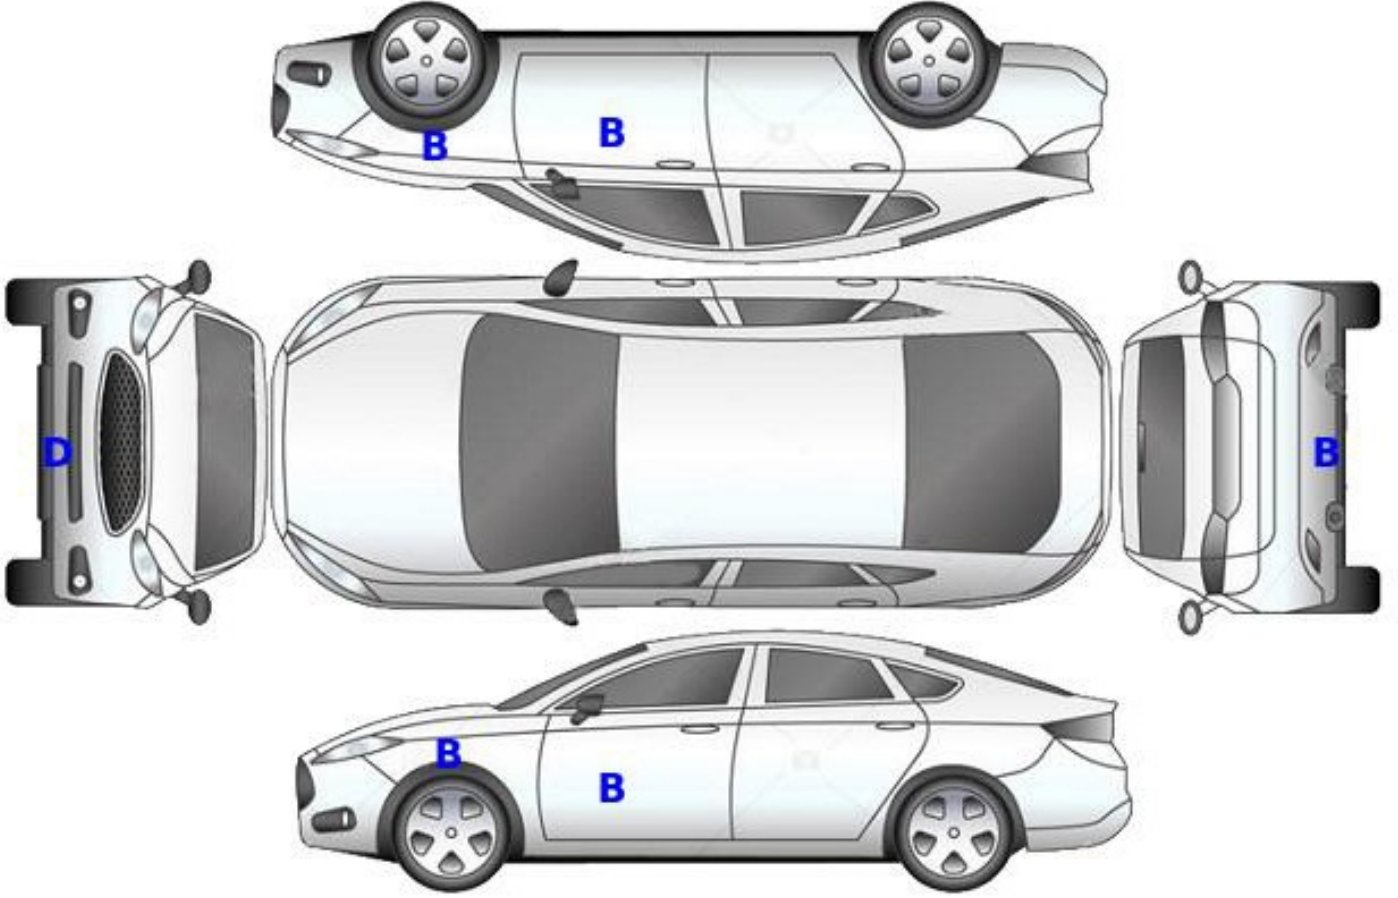
## Kaporta Kontrolü(Değişmiş Boyanmış kontrolü)

**B: Boyalı**

**B/2: Lokal Boyalı**

**D: Değişmiş**

Sağ çamurluk,sağ ön kapı işlemli boyalı
