Rapor Tarihi: 02.10.2025 16:18  
Rapor No: 06-01-2419122  
Mersis No: 0309073518100001

# Full Plus Ekspertiz

## 06DVM639

| Model | Focus | İlk Tescil Tarihi | 25-07-2023 |

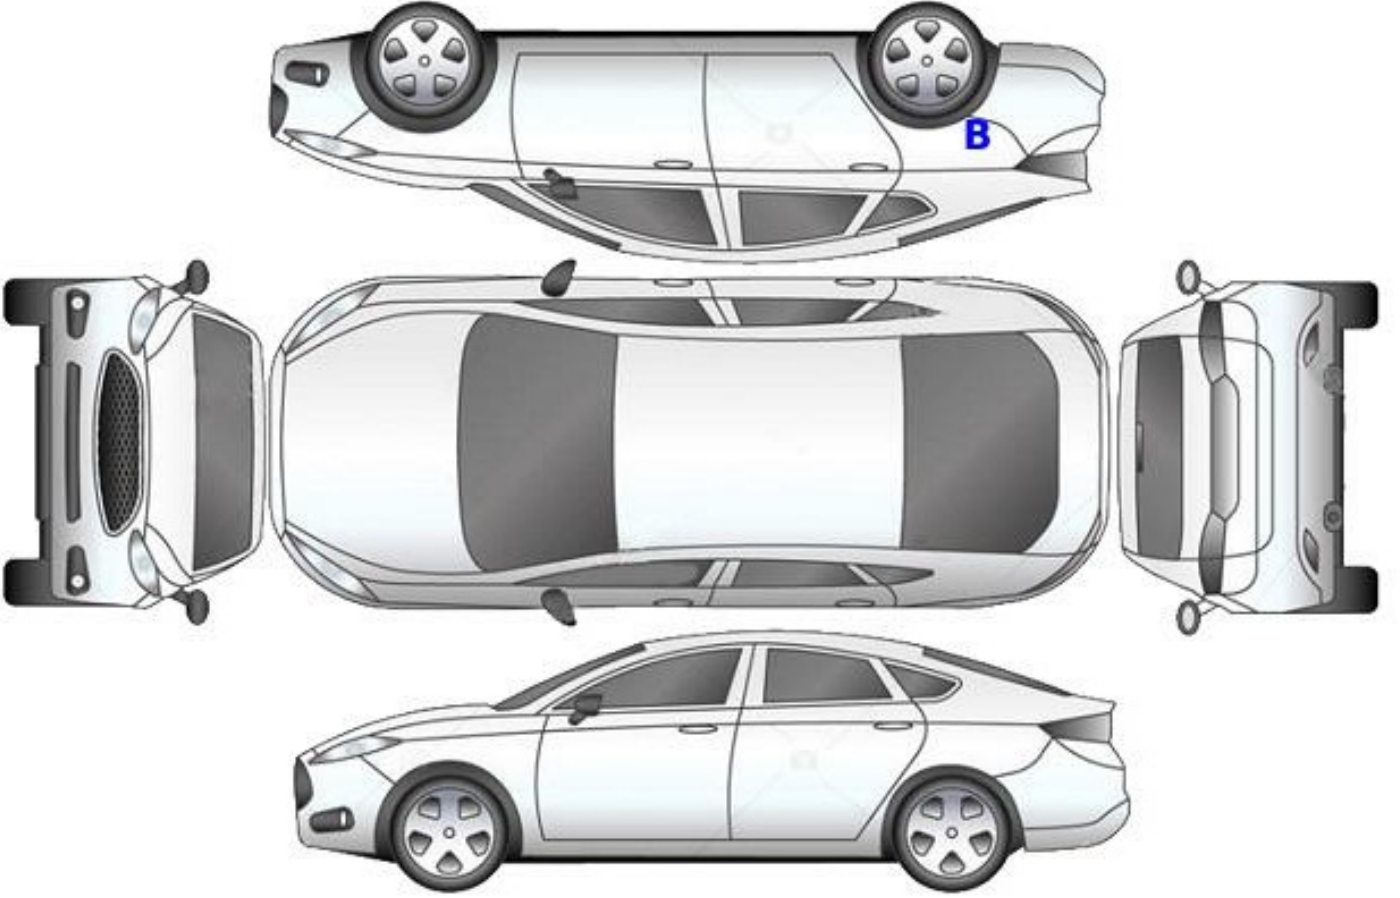
## Kaporta Kontrolü(Değişmiş Boyanmış kontrolü)

**B: Boyalı**

**B/2: Lokal Boyalı**

**D: Değişmiş**

| | Durum | Notlar |
|---|---|---|
| Araç Kaporta Aksamı | | Standart dışı onarım, ezik, çizik mevcut |

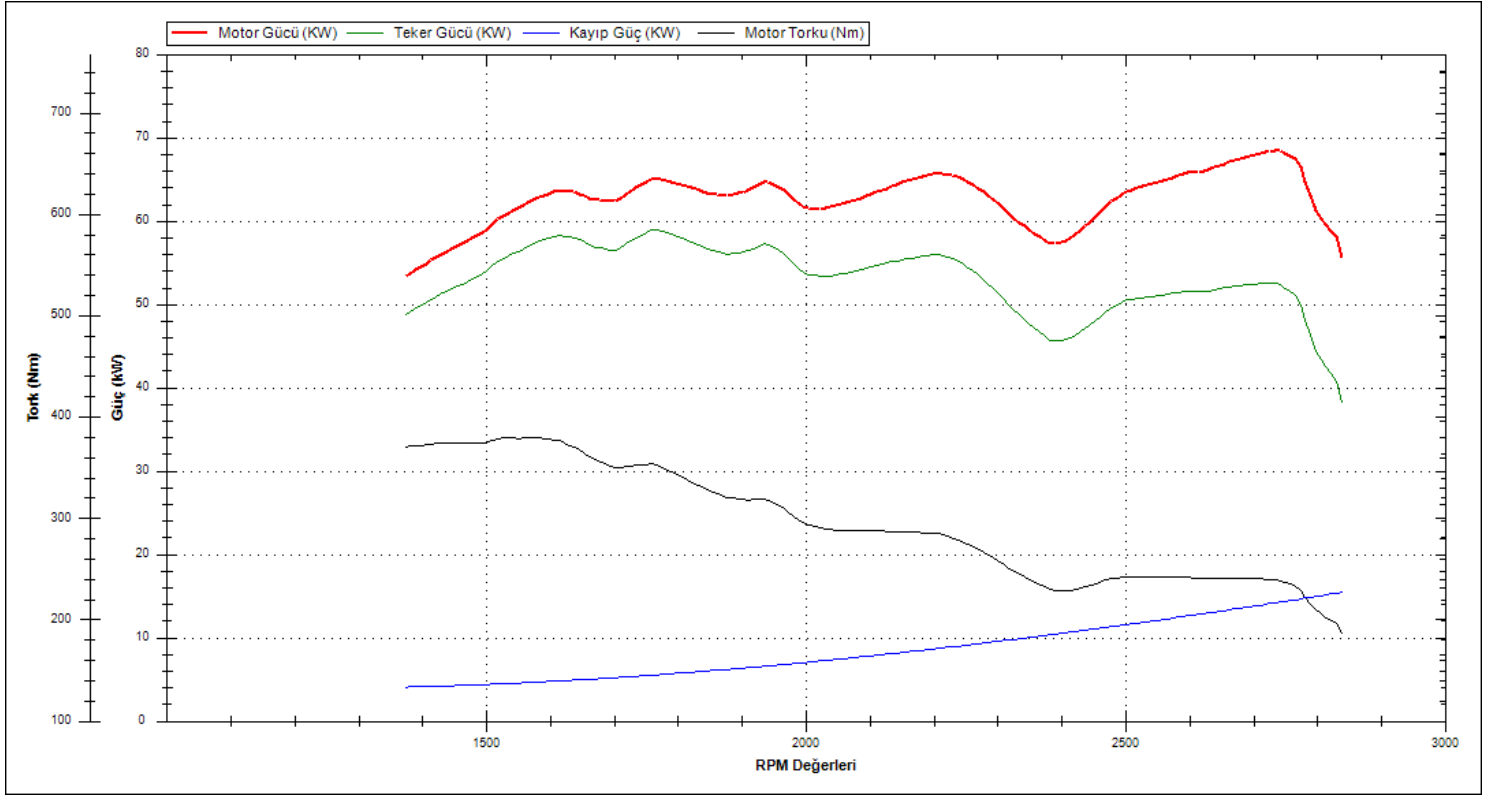
## RPM (Devir/dk) Grafiği

| 379 | 347 | 58 | 164 |
| 90 | 68 | 15 | 75,56 |

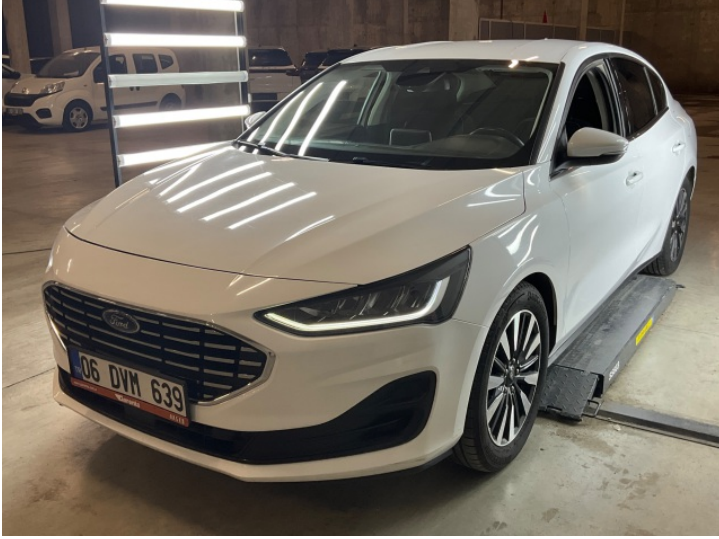
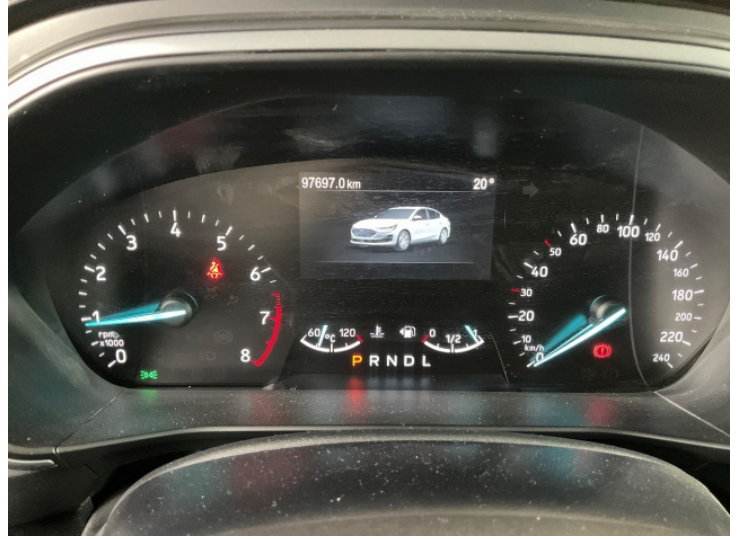
## Araç Resimleri

Tampon, ön, Ön tampon > Çizik

Tampon, arka, Arka tampon > Çizik

Kapı, sağ arka, Kapı, sağ arka > Ezik

Motor kaputu, Motor kaputu > Ezik
