# Full Plus Ekspertiz

## 06FP0946

<b>Plaka</b>	06FP0946	<b>Şanzıman Tipi</b>	Manuel
<b>KM</b>	97686	<b>Yakıt Cinsi</b>	Dizel
<b>Şase</b>	WF04XXGCC4EA44428	<b>Motor Gücü</b>	70 kw
<b>Motor Hacmi</b>	1560cc	<b>Marka</b>	Ford
<b>Rengi</b>	BEYAZ	<b>Model</b>	Focus
<b>İlk Tescil Tarihi</b>	14-01-2015	<b>Sonraki Muayene Tar.</b>	22-07-2026
<b>Model Yılı</b>	2014	<b>Araç Tipi</b>	Sedan
<b>Ruhsat Sahibi</b>	TAN OTO	<b>Kapı Sayısı</b>	4 Kapı

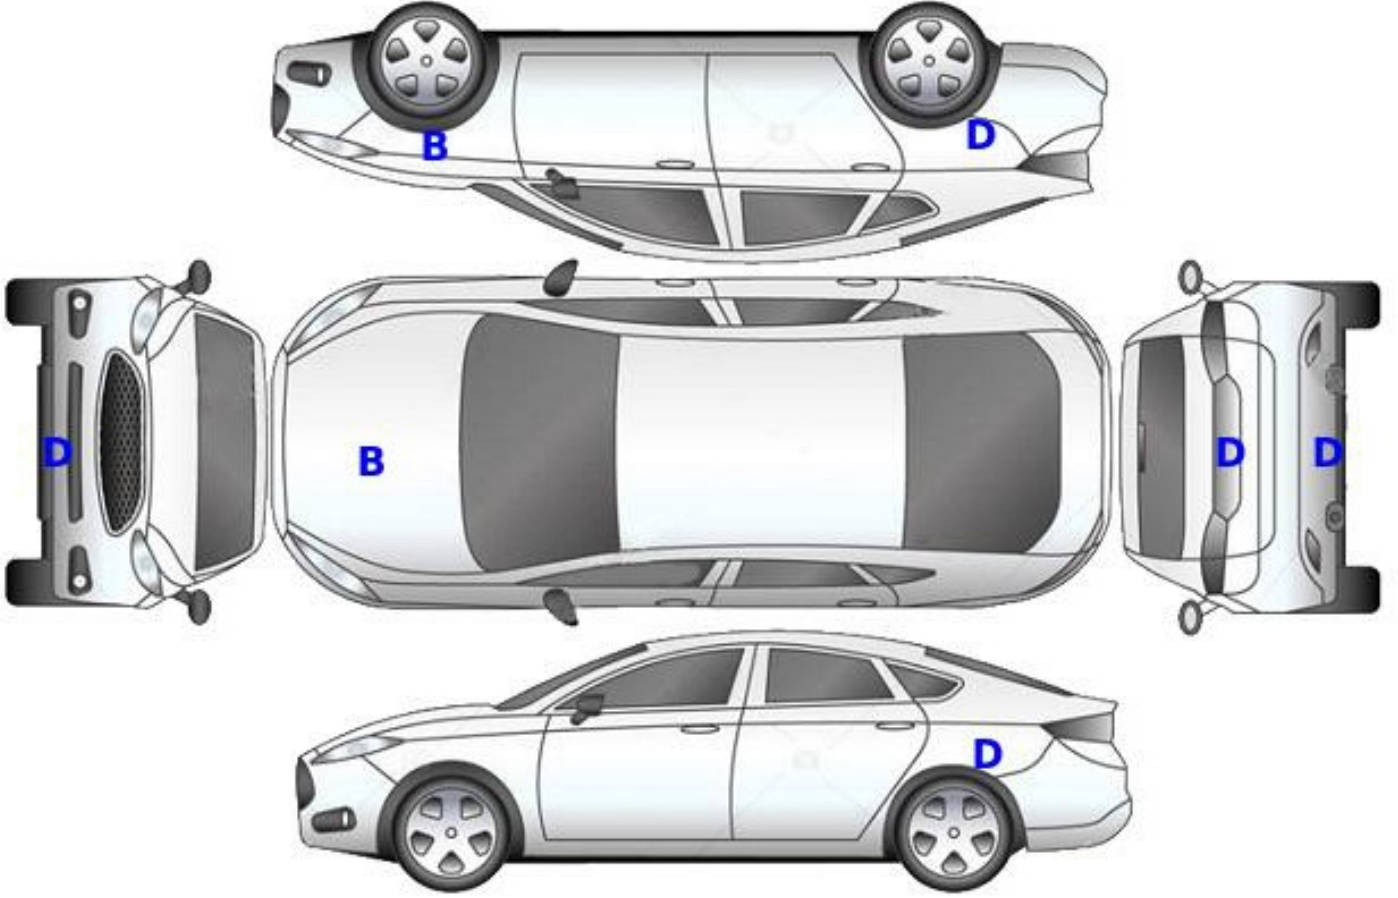
## Kaporta Kontrolü(Değişmiş Boyanmış kontrolü)

Parça Grubu	Parça ve Hasar
Kaporta	B-direk, sol - Boyalı
Kaporta	B-direk, sağ - Boyalı
Marşbiyel, sol	Marşbiyel, sol - Boyalı
Tampon, arka	Bağlantı ayağı - Değişmiş
Marşbiyel, sağ	Marşbiyel, sağ - Değişmiş
Kaporta	Araç gövdesi altı, arka - Değişmiş
Kaporta	Sol Arka Şase - Değişmiş
Kaporta	Sağ Arka Şase - Değişmiş
Arka bölüm	Bagaj havuzu - Değişmiş
Arka bölüm	Arka sac/panel - Değişmiş
Kaporta	Sağ Üst Frangart - Lokal Boya
Kaporta	Sol Üst Frangart - Lokal Boya
Motorsoğutması	Kayıp - Çatlak

Sağ ön çamurluk işlemli boyalı bağlantı civataları işlemli. Araç kapıları bağlantı civataları işlemli . Motor kaputu işlemli boyalı kaput içi lokal boyalı ve bağlantı civataları işlemli.Araç arka kısmında, şase ve gövde birleşim noktalarında kesme-ekleme işlemi yapıldığı, farklı araca ait parçaların kaynak yöntemi ile birleştirildiği tespit edilmiştir.

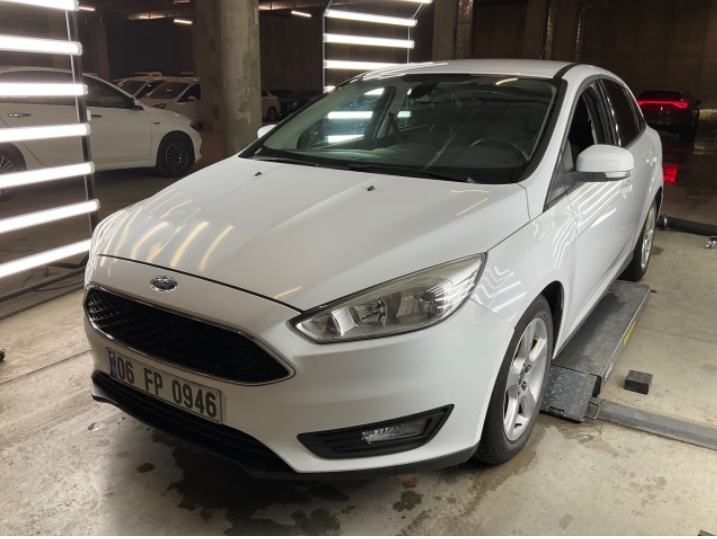
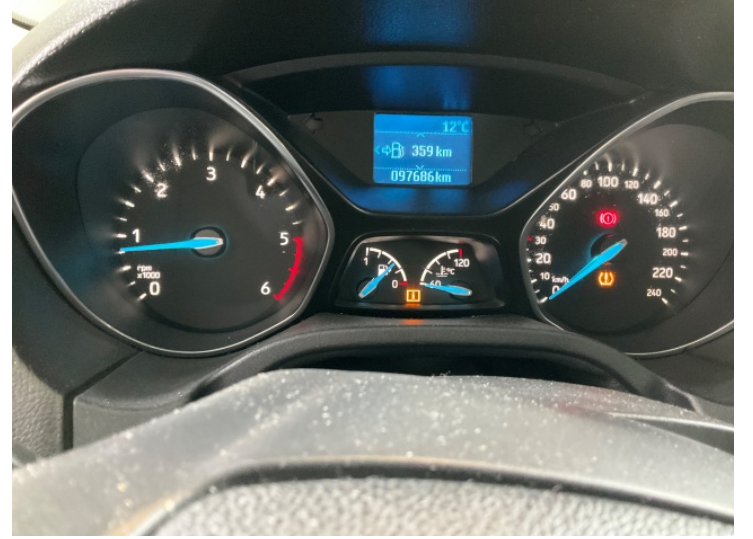
## Araç Resimleri

Çamurluk, sol, Çamurluk, sol > Çizik

Kapı, sağ arka, Kapı, sağ arka > Ezik

Çamurluk, sağ arka, Çamurluk, sağ arka > Ezik

Kaporta, Sağ Kılıç Sacı > Ezik
