# Full Plus Ekspertiz

## 06EB3871

| Marka | Ford | Motor Hacmi | 1596cc |
| Rengi | BEYAZ | Model | Focus |

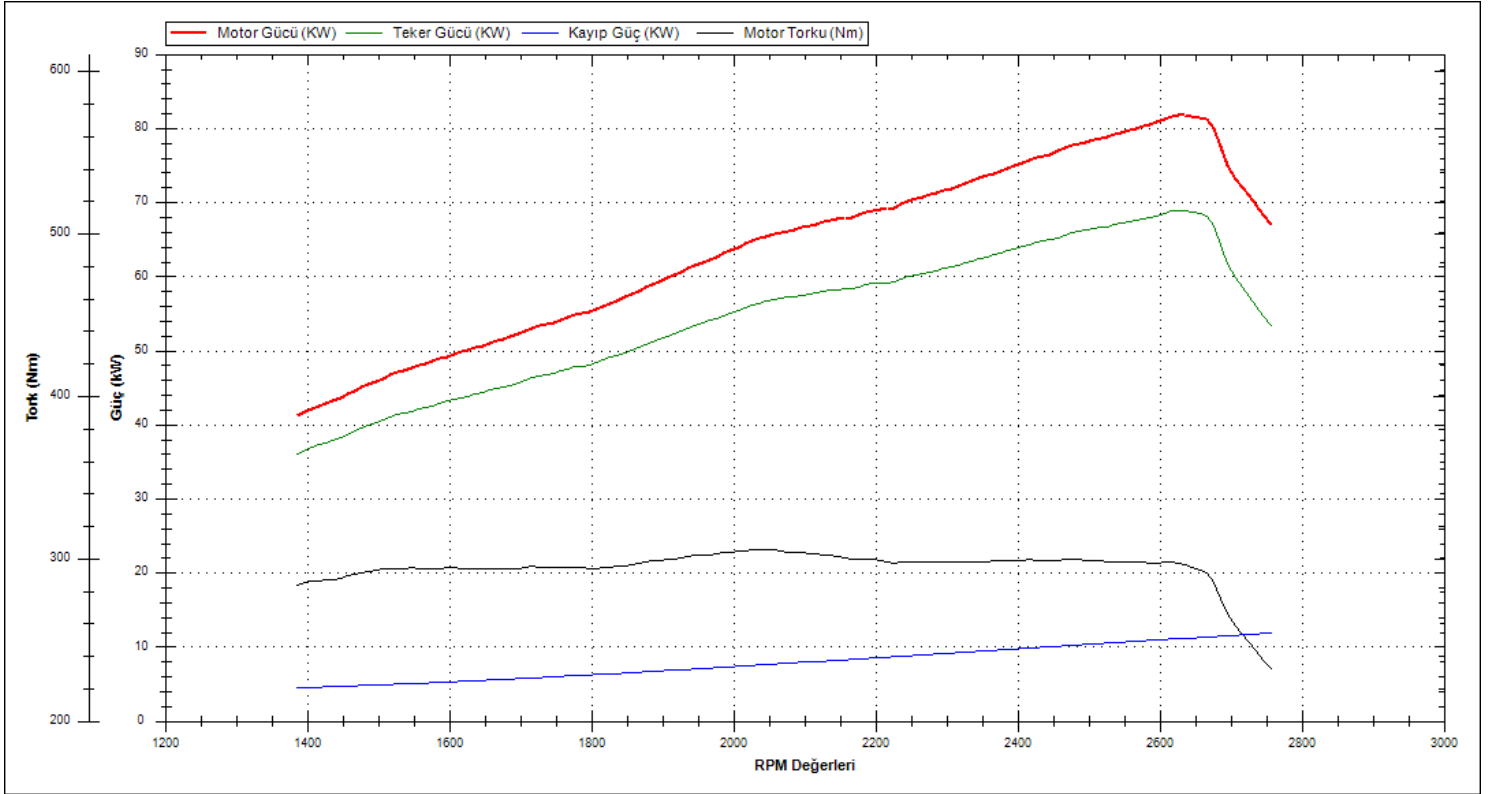
## RPM (Devir/dk) Grafiği

| Ölçülen Motor Torku | Teker Torku | Teker Gücü | Test Hızı |
| 304 | 264 | 68 | 157 |
| Ruhsat Verisi Güç | Test Sonucu Güç | Kayıp Güç | Performans % |
| 92 | 81 | 11 | 88,04 |

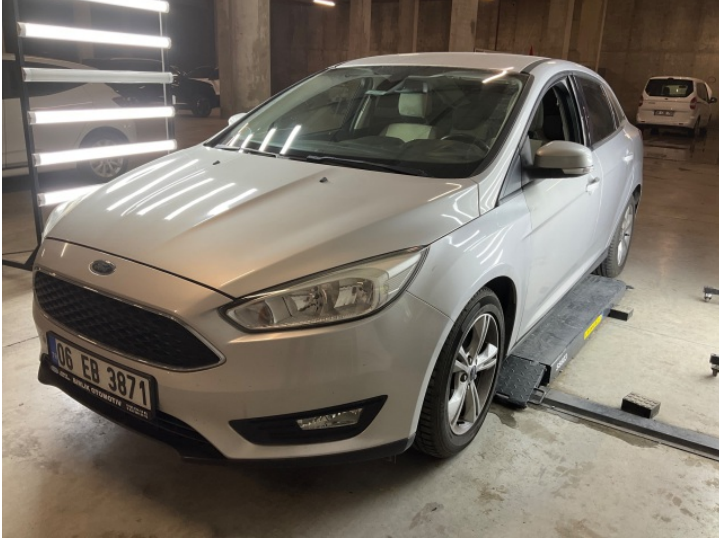
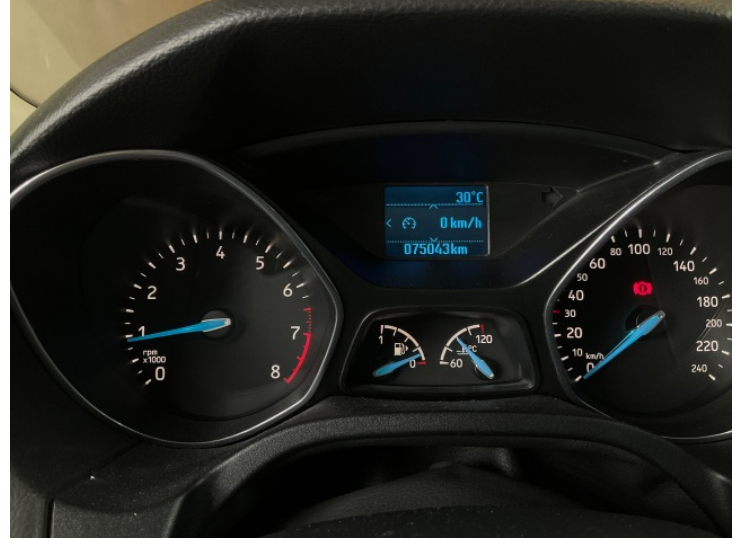
## Araç Resimleri

Döşemeler/Kapaklar,  
Döşemeler/Kapaklar > Çizik

Kapı, sağ ön, Kapı, sağ ön > Ezik

Bagaj kapağı/kapısı, Bagaj kapısı > Ezik

Kapı, sol arka, Kapı, sol arka > Ezik
