# Full Plus Ekspertiz

## 80AN353

## Araç Bilgileri

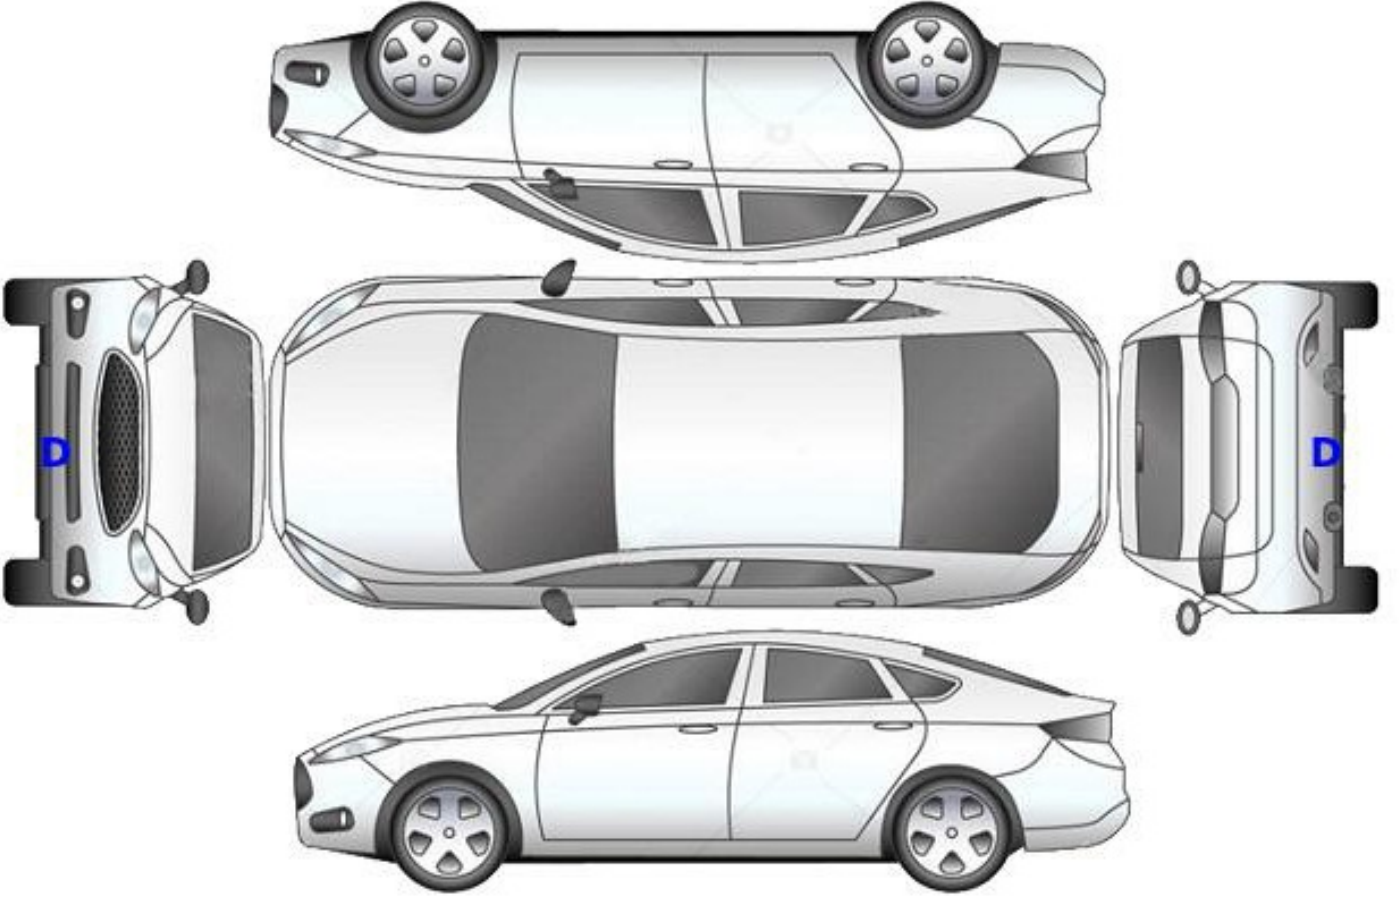
## Kaporta Kontrolü(Değişmiş Boyanmış kontrolü)

**B: Boyalı**

**B/2: Lokal Boyalı**

**D: Değişmiş**

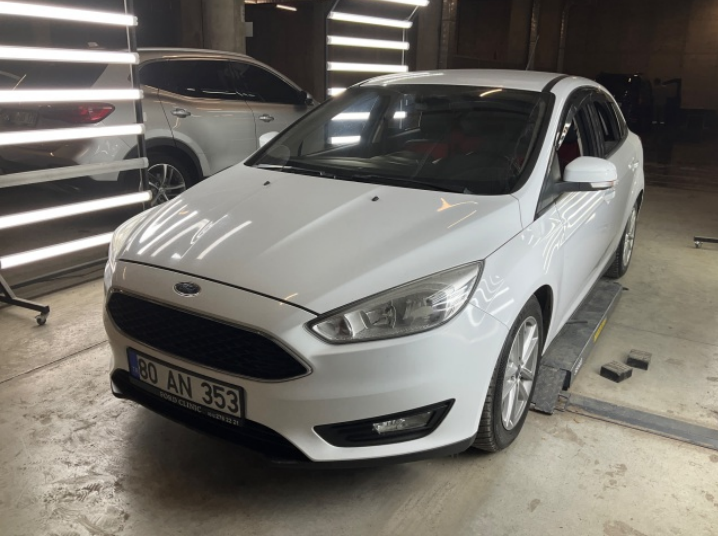
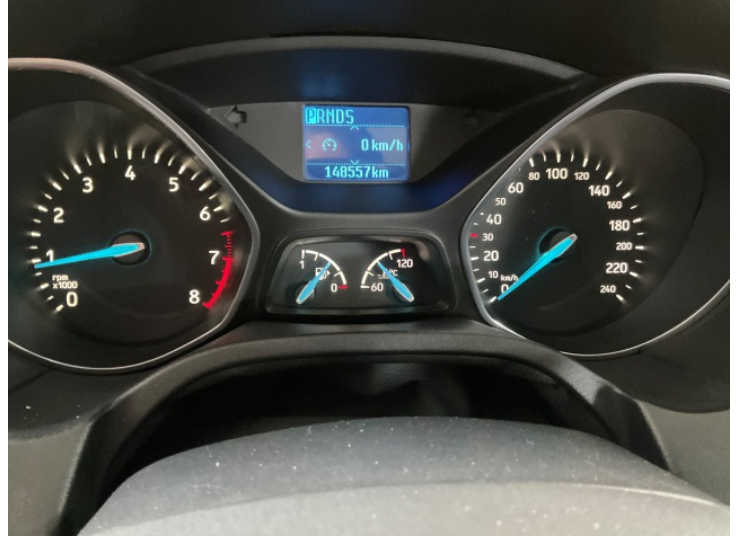
## Araç Resimleri

Marşbiyel, sol, Marşbiyel plastiği, sol > Çizik

Çamurluk, sol, Çamurluk, sol > Çizik

Tampon, ön, Ön tampon > Çizik

Farlar, Far camı, sol > Çizik

Camlar, Ön cam fitili > Çizik
