# Full Plus Ekspertiz

## 06BZ4631

| Rengi | GRİ | Model | Focus |
| Sonraki Muayene Tar. | 2027-02-15 | Model Yılı | 2010 |

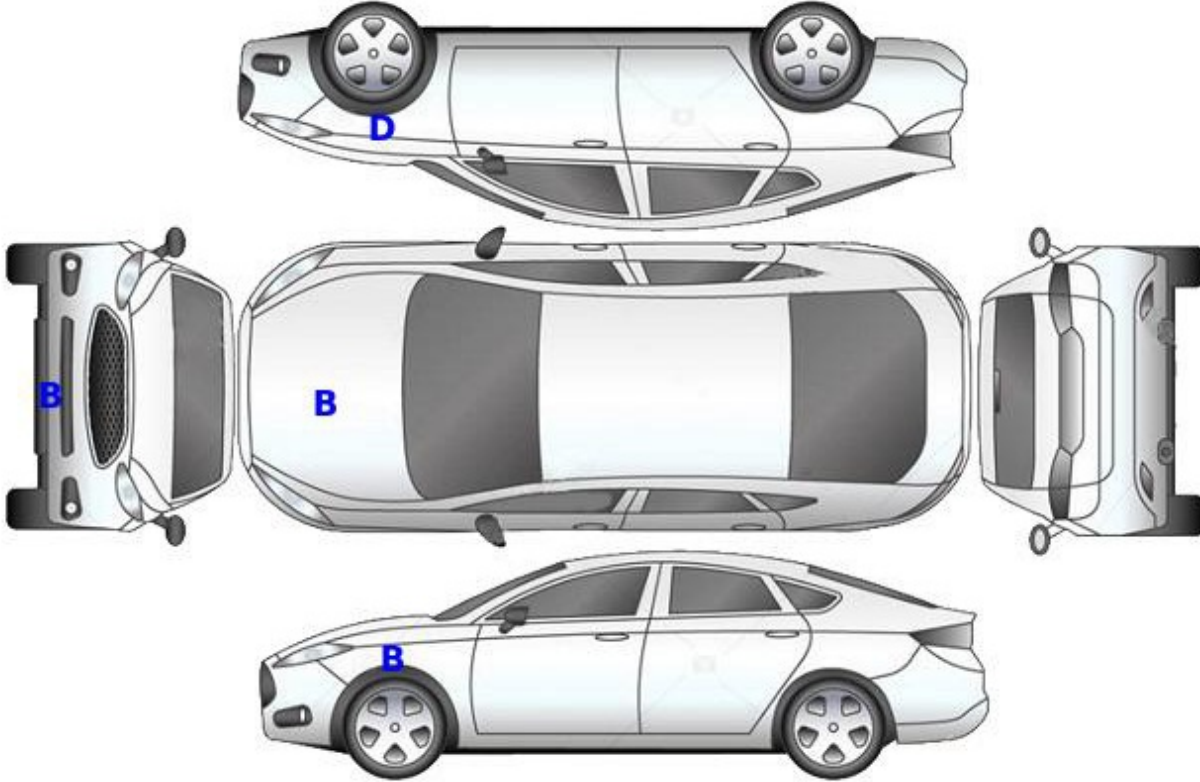
## Kaporta Kontrolü(Değişmiş Boyanmış kontrolü)

B: Boyalı

B/2: Lokal Boyalı

D: Değişmiş

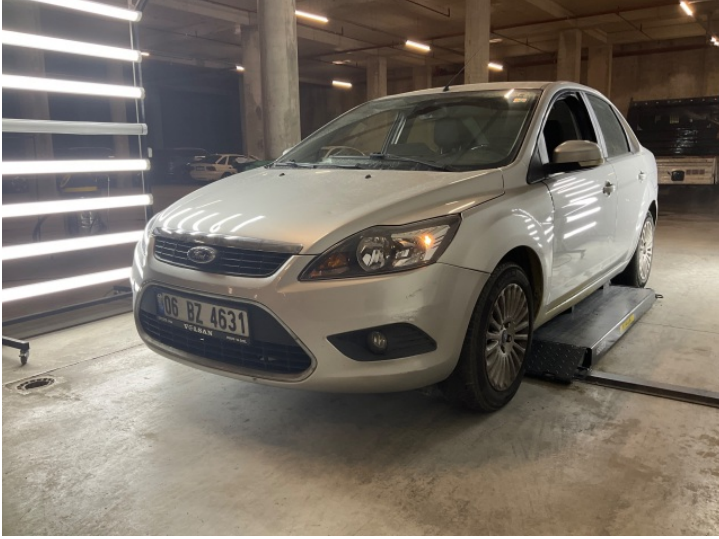
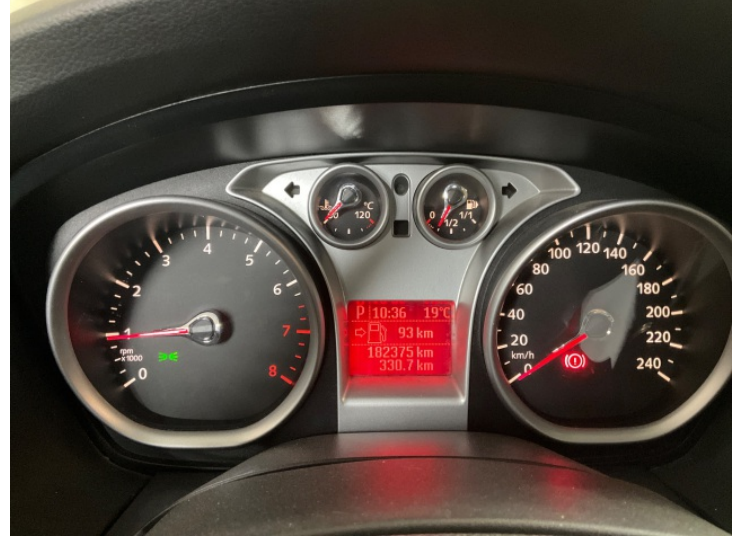
## Araç Resimleri

| | Durum | Notlar |
|---|---|---|
| Araç Kaporta Aksamı | | Hasarlar, ezikler ve çizikler mevcut. |

Motor kaputu açılmıyor. Motor suyu, üst kapak kontrolü ve yağ seviyesi kontrol edilemediği için dyno testi yapılamamıştır. Araç kirli olduğu için gözle boya kusur tespiti yapılamamıştır. Akü testi yapılamamıştır. Motor kaputu ve sağ-sol çamurluk astar renkleri görülemediği için değişen kontrolü yapılamamıştır. Motor kaputu iç dış boyalıdır. Bağlantı cıvatalarında işlem mevcut.
