# Full Plus Ekspertiz

## 06DY0999

| Plaka | 06DY0999 | Şanzıman Tipi | Otomatik |
| Rengi | BEYAZ | Model | Focus |

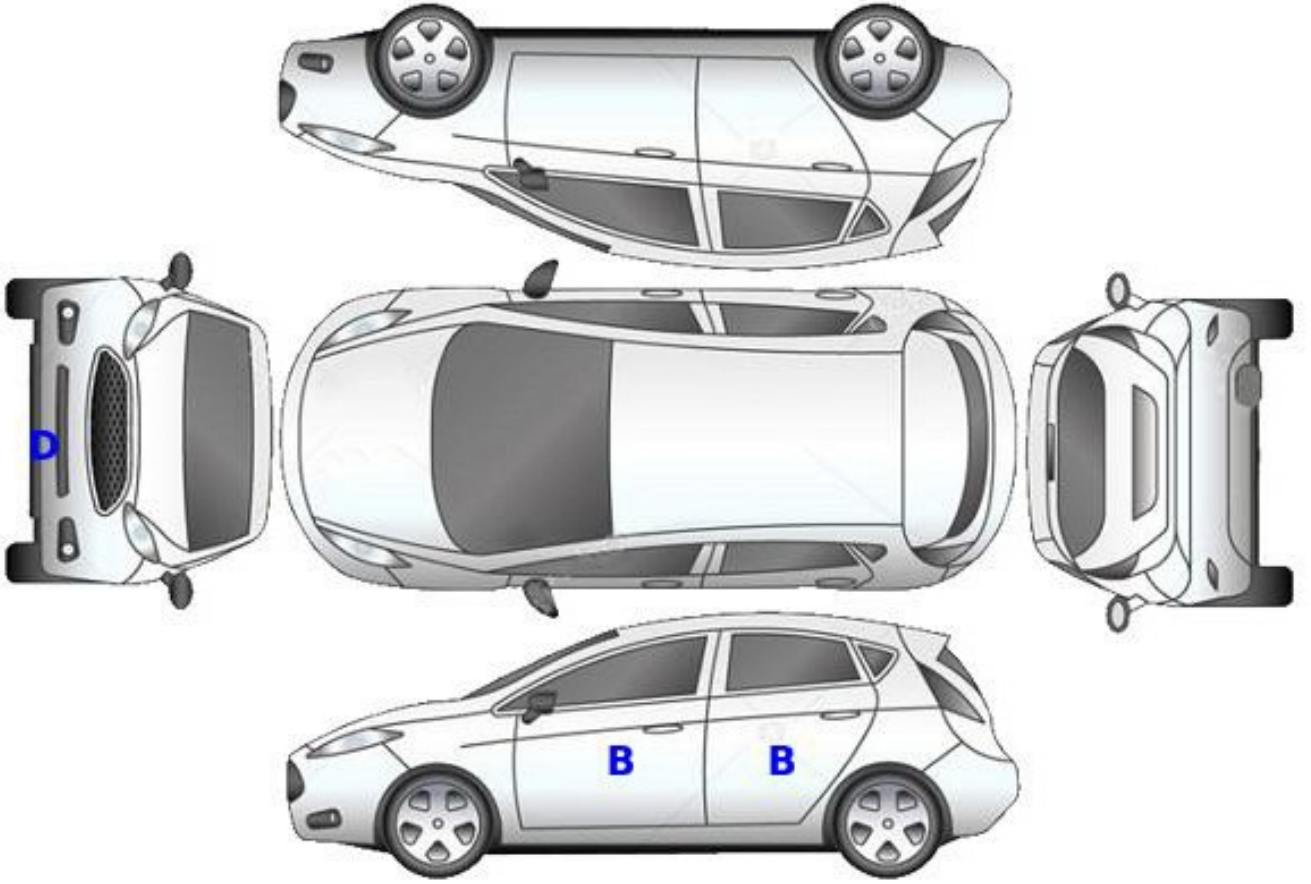
## Kaporta Kontrolü(Değişmiş Boyanmış kontrolü)

**B: Boyalı**

**B/2: Lokal Boyalı**

**D: Değişmiş**

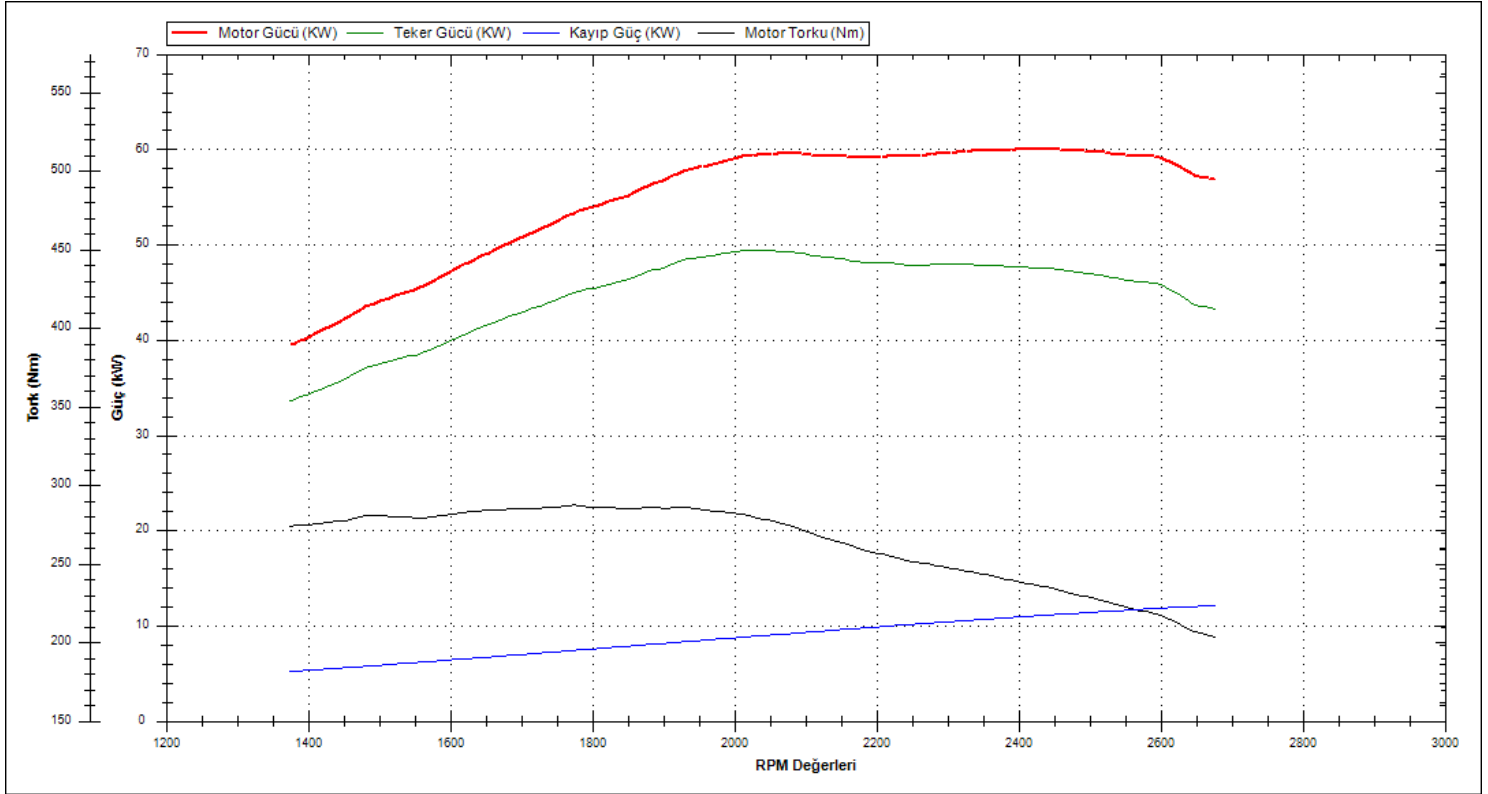
## RPM (Devir/dk) Grafiği

| Ölçülen Motor Torku | Teker Torku | Teker Gücü | Test Hızı |
| 287 | 242 | 49 | 146 |
| Ruhsat Verisi Güç | Test Sonucu Güç | Kayıp Güç | Performans % |
| 74 | 60 | 12 | 81,08 |
