# Full Plus Ekspertiz

## 06CFU01

| Plaka | 06CFU01 | Şanzıman Tipi | Otomatik |
| Motor Hacmi | 1596cc | Marka | Ford |

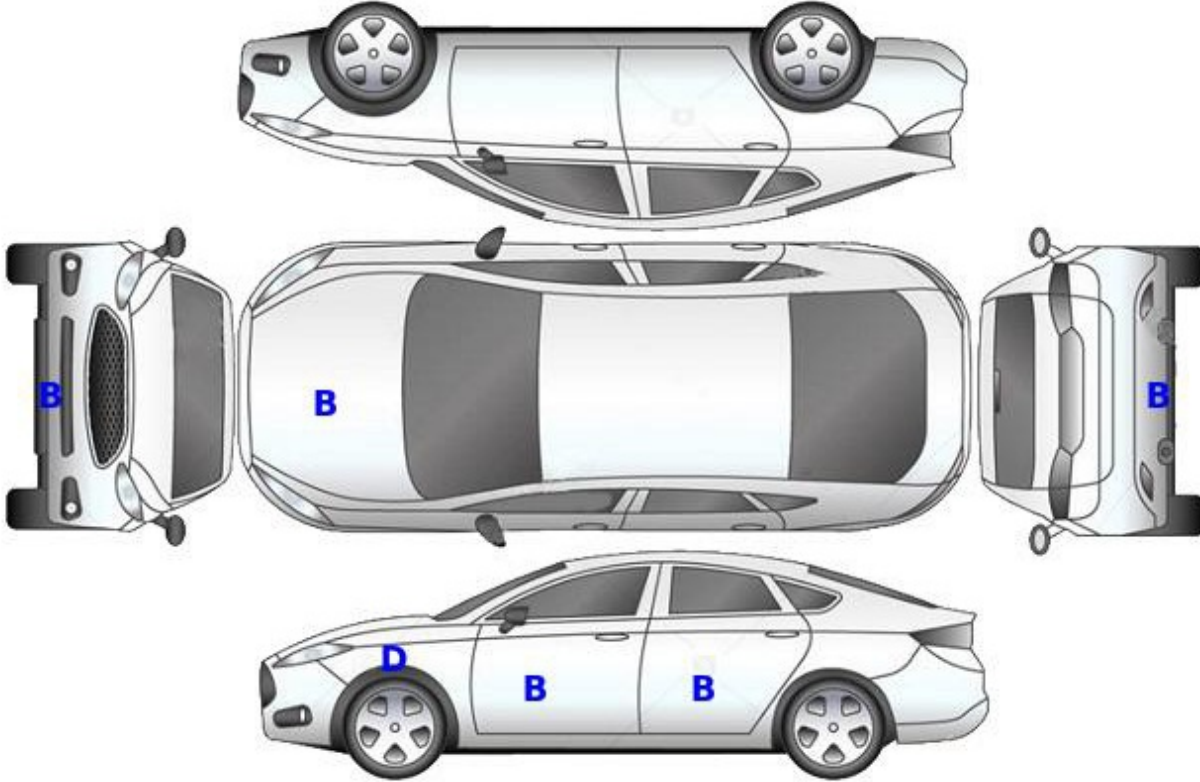
## Kaporta Kontrolü(Değişmiş Boyanmış kontrolü)

Marşbiyel, sol - Boyalı

Marşbiyel, sağ - Boyalı

Çamurluk ağzı - Lokal Boya

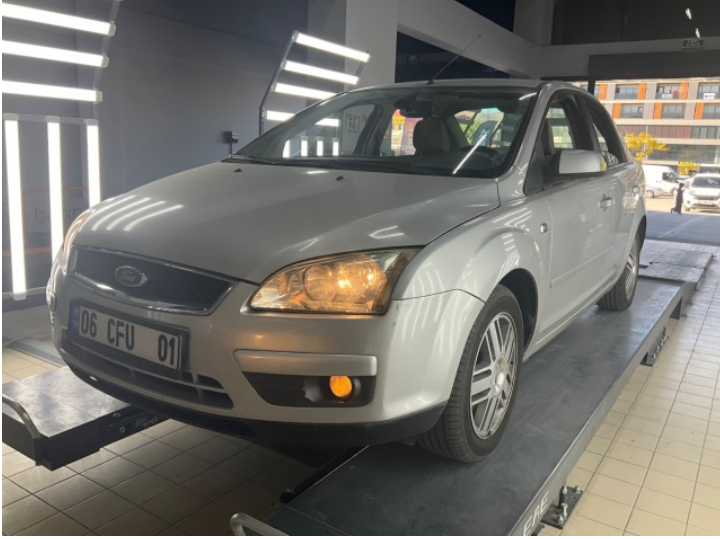
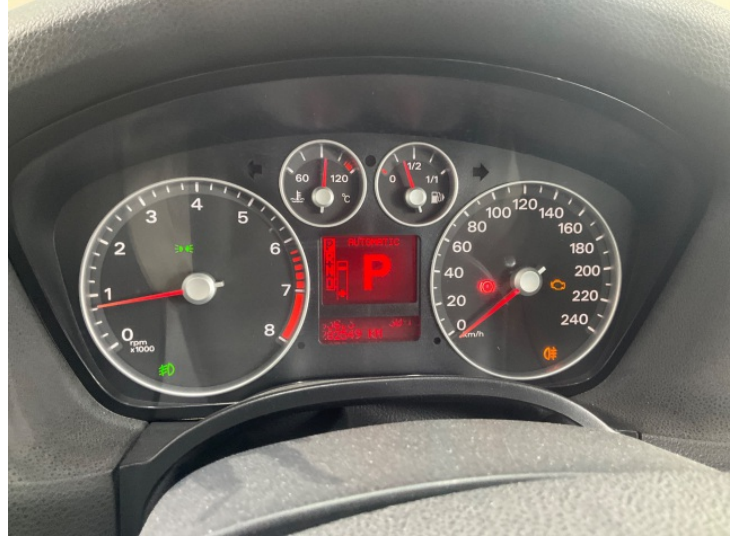
## Araç Resimleri

## Çizik

Çamurluk, sağ arka, Çamurluk, sağ arka > Çizik

Marşbiyel, sağ, Marşbiyel, sağ > Çizik

Marşbiyel, sol, Marşbiyel, sol > Çizik

Çamurluk, sol arka, Çamurluk, sol arka > Ezik
