Rapor Tarihi: 08.10.2025 14:55 Bayi No: 0601 Sayfa: 1/11  
Rapor No: 06-01-1424445 Araç Giriş Tarihi: 08.10.2025 14:09 Araç Çıkış Tarihi: 08.10.2025 14:55  
Mersis No: 0309073518100001

# Full Plus Ekspertiz

## 06EMK140

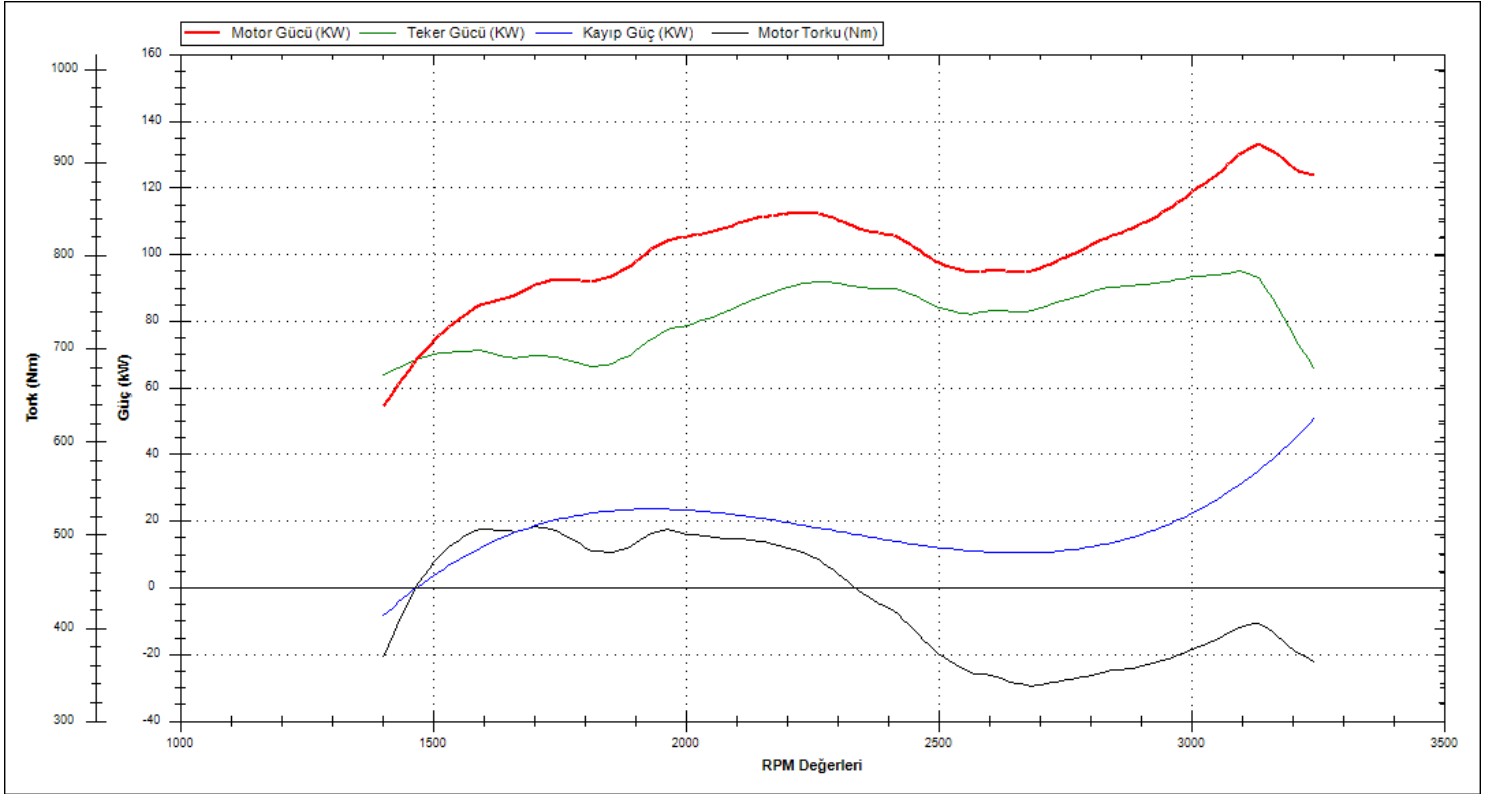
## RPM (Devir/dk) Grafiği

| Ölçülen Motor Torku | Teker Torku | Teker Gücü | Test Hızı |
| 507 | 445 | 94 | 188 |
| Ruhsat Verisi Güç | Test Sonucu Güç | Kayıp Güç | Performans % |
| 137 | 132 | 50 | 96,35 |

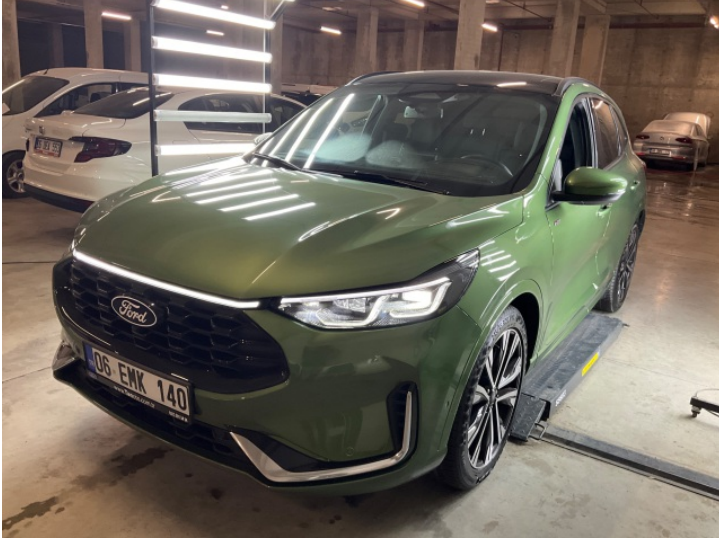
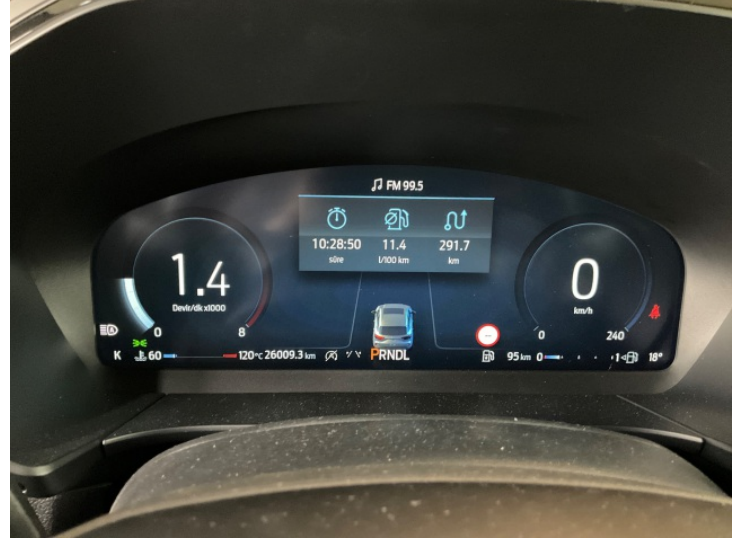
## Araç Resimleri

Çamurluk, sol, Nikelaj, ızgara > Çizik

Dikiz aynası, sağ, Dış dikiz aynası kapağı > Çizik

Kapı, sağ arka, Kapı, sağ arka > Çizik

Çamurluk, sağ arka, Nikelaj > Çizik

Kapı, sağ ön, Kapı, sağ ön > Ezik
