Rapor Tarihi: 20.06.2025 13:01 Bayi No: 0601 Sayfa: 1/10  
Rapor No: 06-01-2385253 Araç Giriş Tarihi: 20.06.2025 09:41 Araç Çıkış Tarihi: 20.06.2025 13:01  
Mersis No: 0309073518100001

# Full Plus Ekspertiz

## 06DMG280

| Rengi | BEYAZ | Model | Kuga |

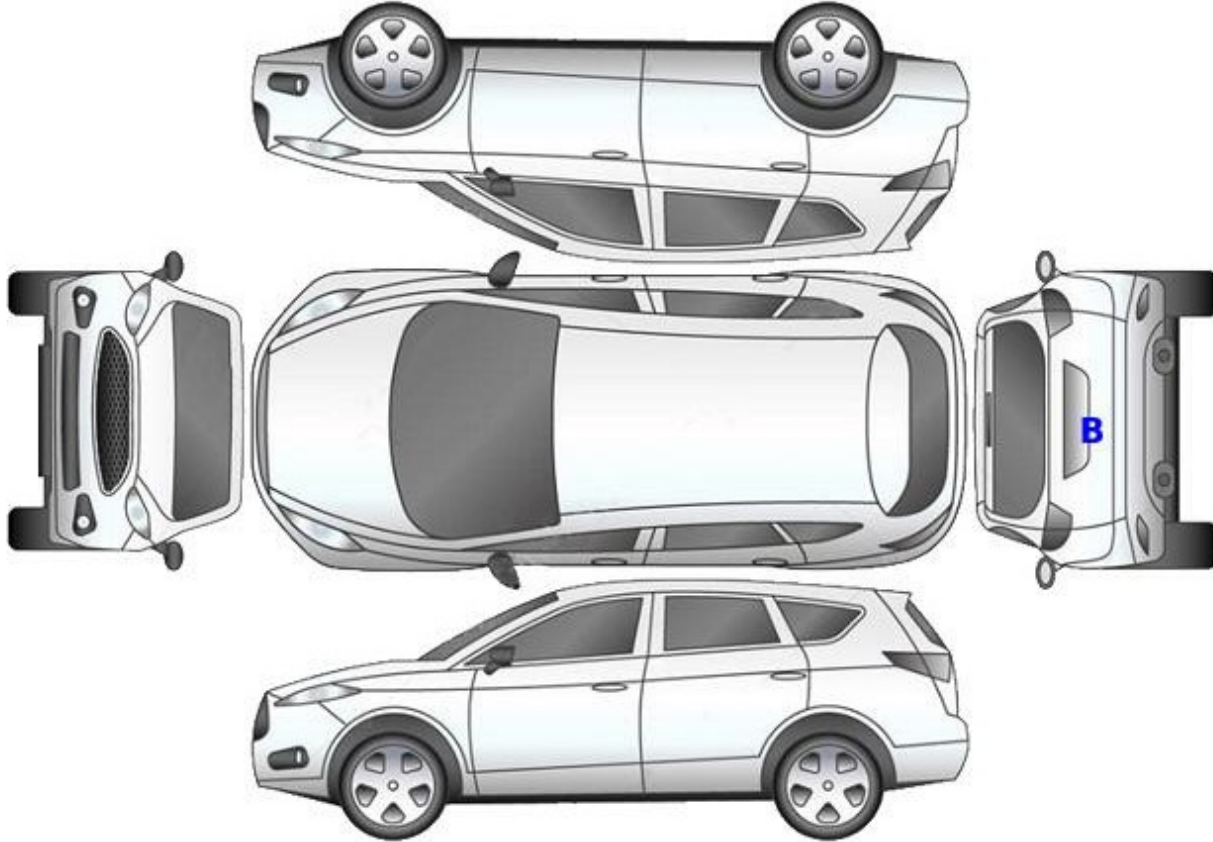
## Kaporta Kontrolü(Değişmiş Boyanmış kontrolü)

B: Boyalı

B/2: Lokal Boyalı

D: Değişmiş

Araç kirli olduğundan dolayı gözle boya kusur kontrolü yapılamadı. Motor kaputu, sağ ve sol ön çamurluk ve ön tampon da koruma folyosu olduğundan gözle boya kusur kontrolü yapılamadı.

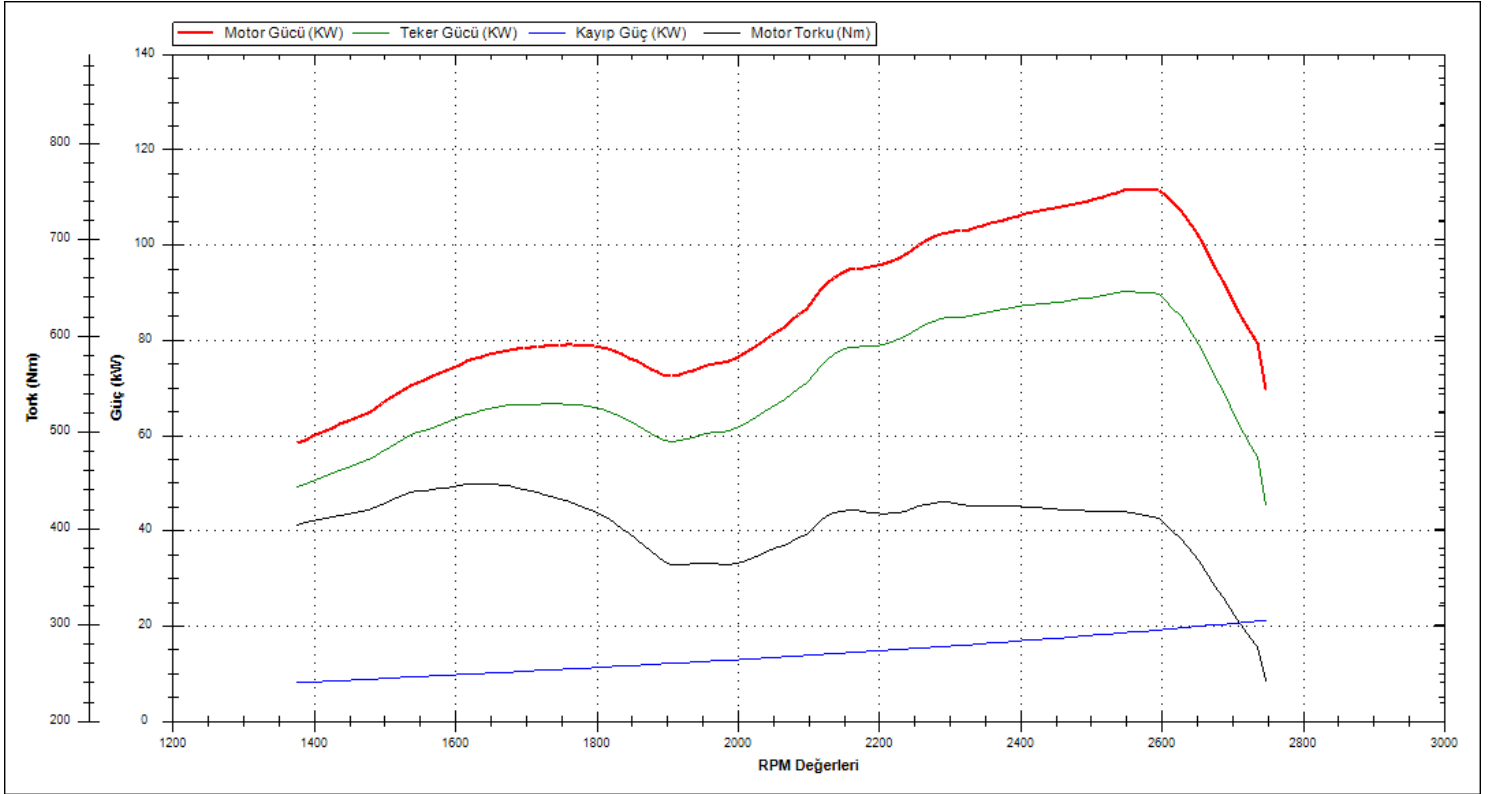
## RPM (Devir/dk) Grafiği

| 446 | 379 | 90 | 156 |
| 133 | 111 | 21 | 83,46 |

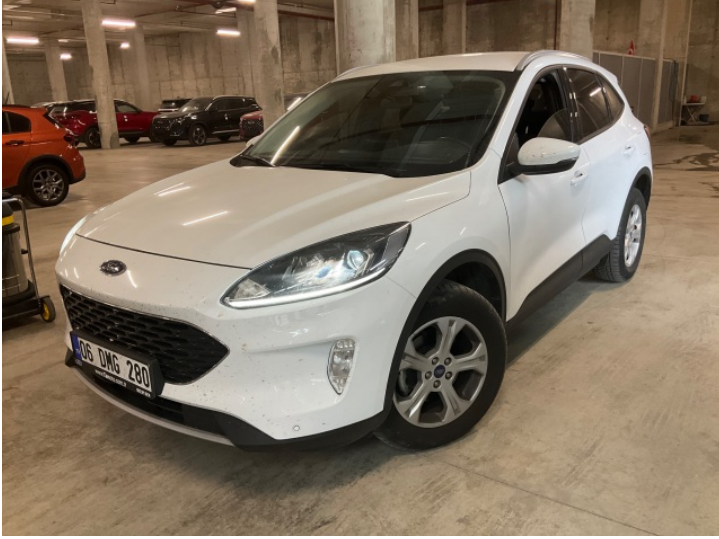
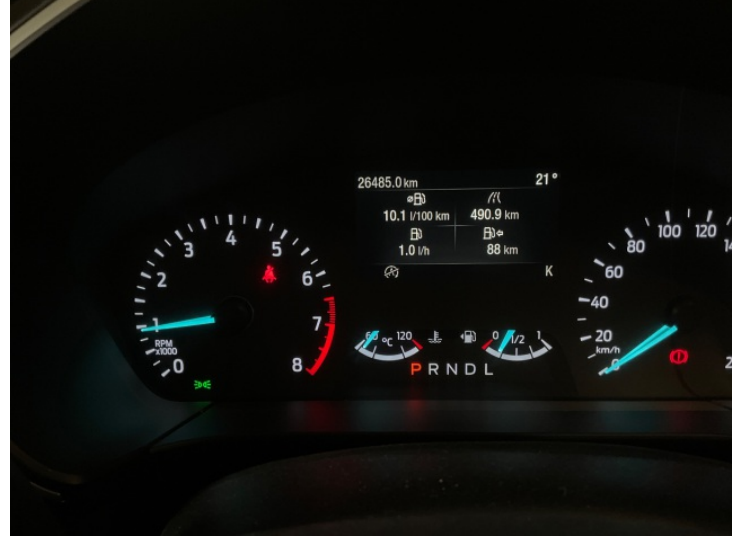
## Araç Resimleri

Kapı, sol arka, Kapı, sol arka > Çizik

Döşemeler/Kapaklar, Döşemeler/Kapaklar > Çizik

Çamurluk, sağ arka, Davlumbaz > Sabitlemesi Hatalı

Döşemeler/Kapaklar, Döşemeler/Kapaklar > Kirlenmiş
