# Full Plus Ekspertiz

## 06DPZ945

## Araç Bilgileri

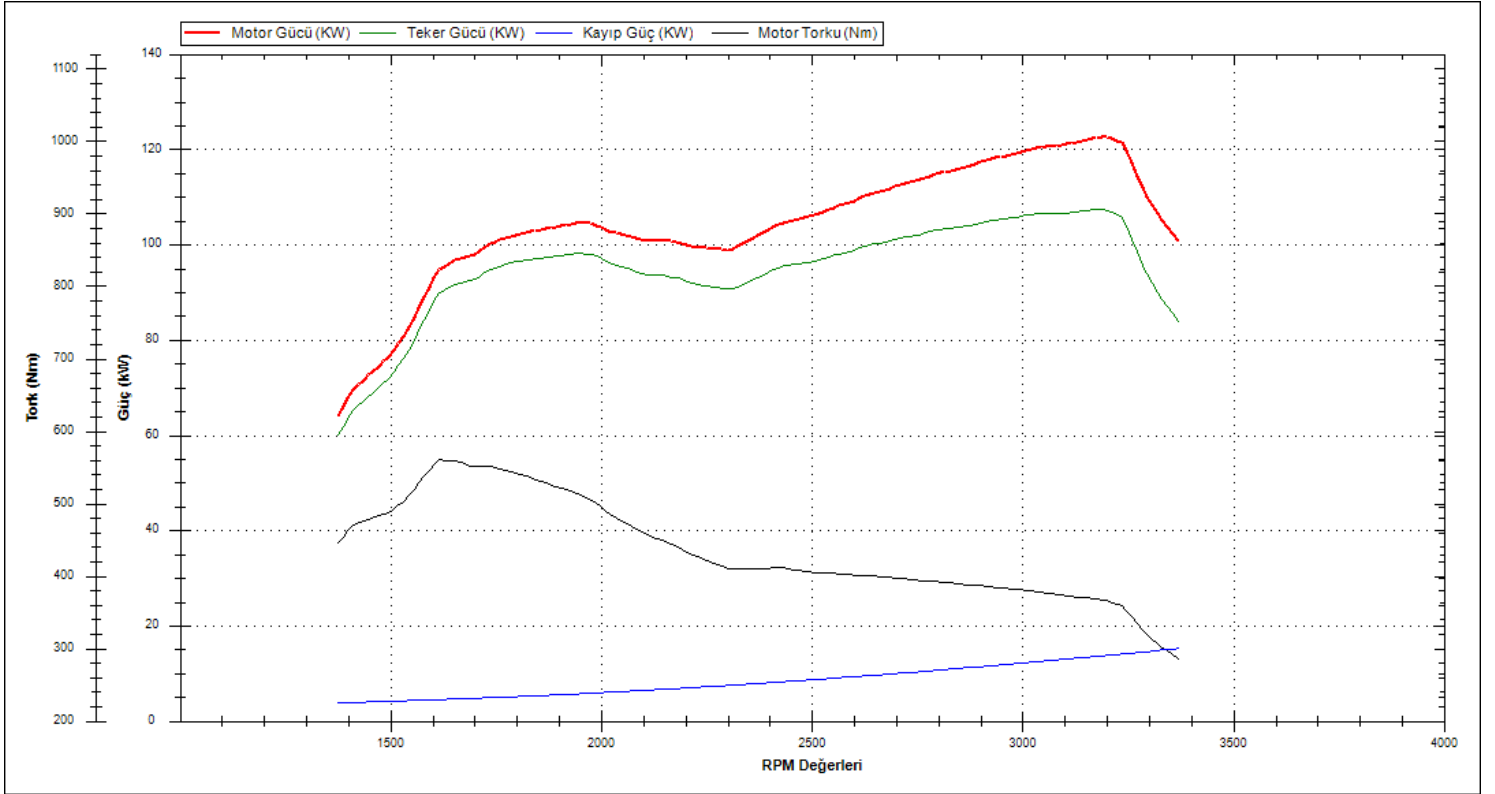
## RPM (Devir/dk) Grafiği

| Ölçülen Motor Torku | Teker Torku | Teker Gücü | Test Hızı |
| 559 | 530 | 107 | 192 |
| Ruhsat Verisi Güç | Test Sonucu Güç | Kayıp Güç | Performans % |
| 133 | 122 | 15 | 91,73 |

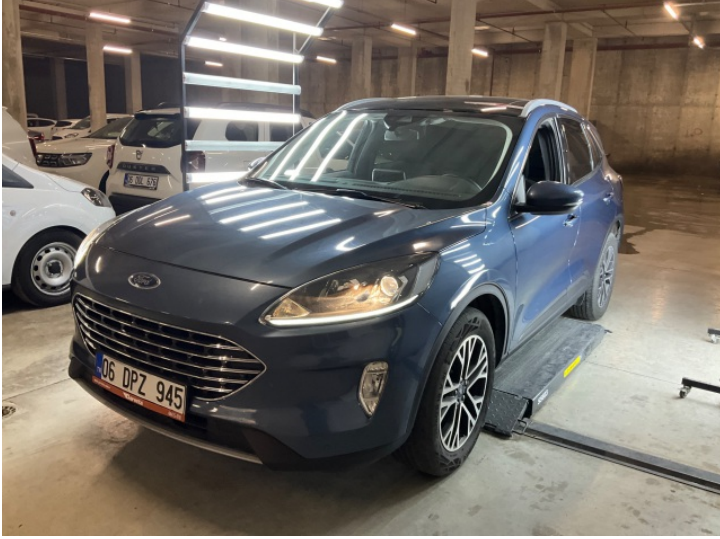
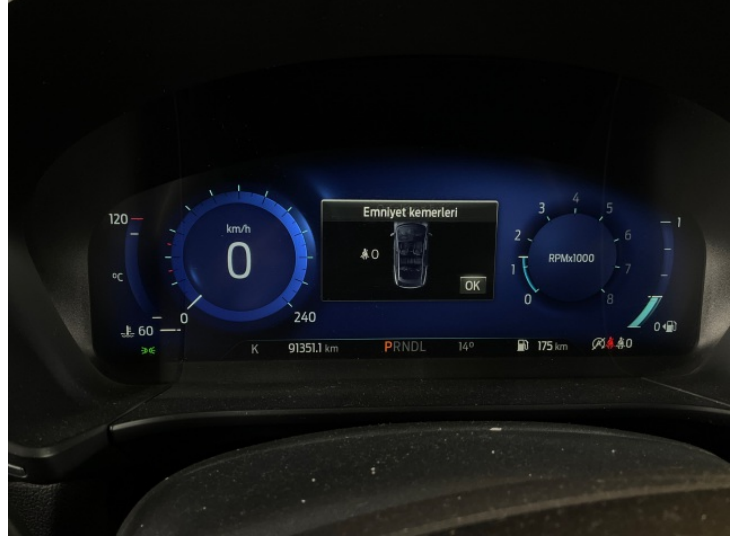
## Araç Resimleri

| | Durum | Notlar |
|---|---|---|
| Araç Kaporta Aksamı | | Ezikler, çizikler, taş izleri ve yakıcı madde izleri mevcut |
