# Full Plus Ekspertiz

## 06ESZ628

## Araç Bilgileri

| Rengi | BEYAZ | Model | Kuga |

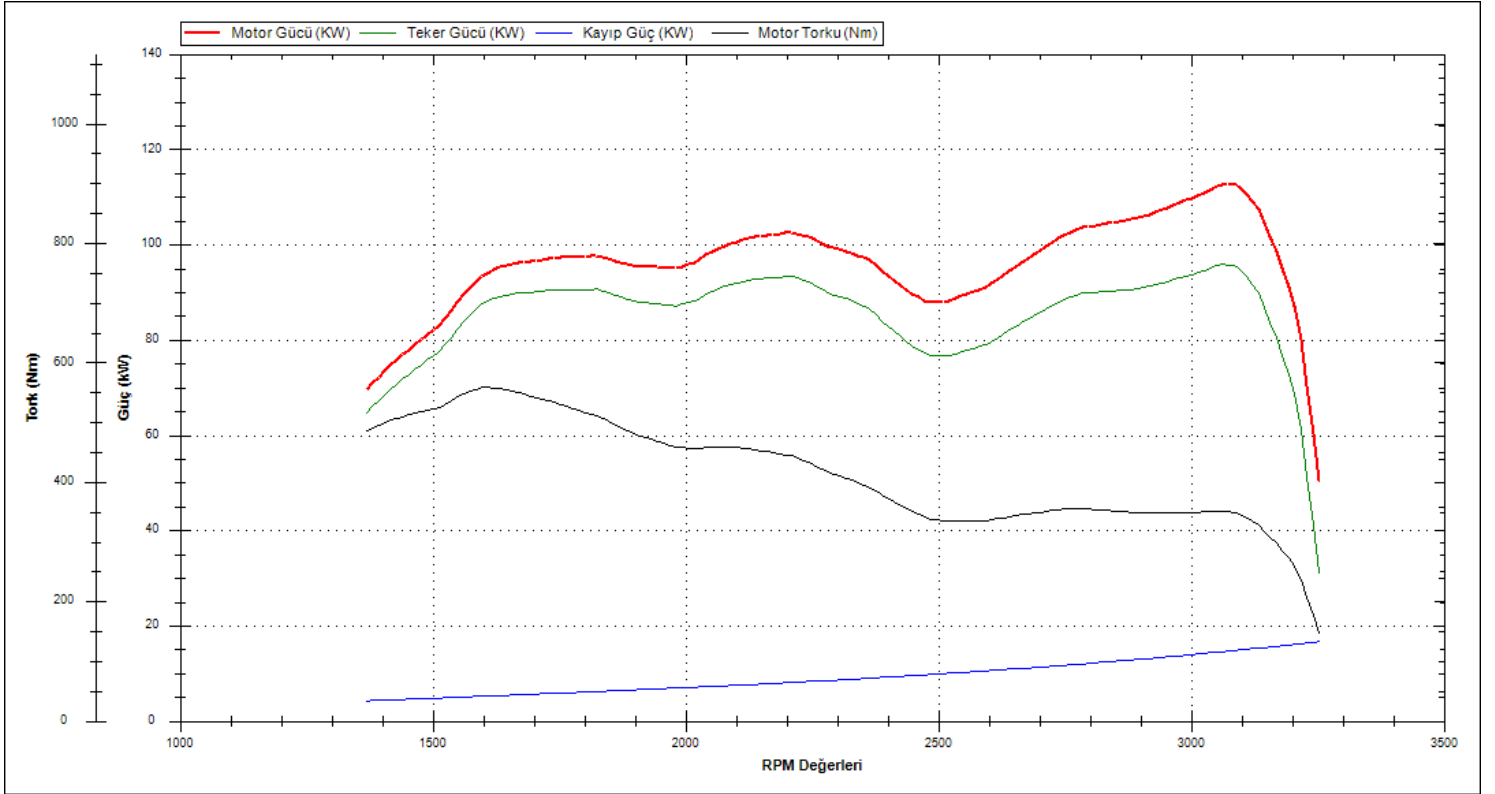
## RPM (Devir/dk) Grafiği

| Ölçülen Motor Torku | Teker Torku | Teker Gücü | Test Hızı |
| 558 | 522 | 95 | 185 |
| Ruhsat Verisi Güç | Test Sonucu Güç | Kayıp Güç | Performans % |
| 137 | 112 | 16 | 81,75 |

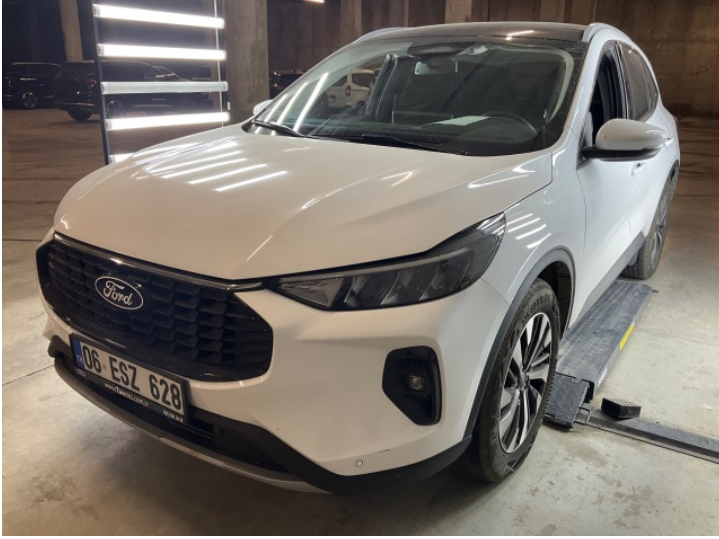
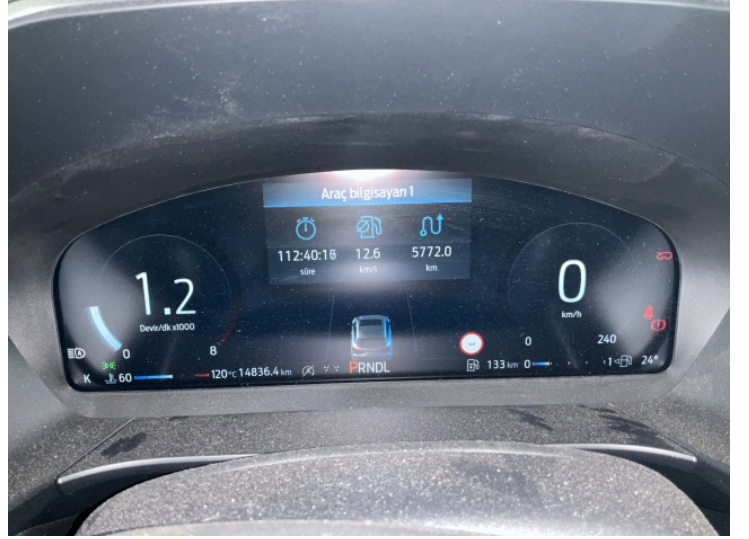
## Araç Resimleri

| | Durum | Notlar |
|---|---|---|
| Araç Kaporta Aksamı | | Ön tampon küçük çizik |
| Taban, Tavan, Koltuk ve Kapı Döşemeleri | | Kirli. Sunroof perdesi sabitlemesi hatalı, açılırken katlanıp yerinden çıkıyor |

Tampon, ön, Ön tampon >  
Küçük Çizik

Döşemeler/Kapaklar,  
Döşemeler/Kapaklar >  
Kirlenmiş
