Rapor Tarihi: 30.06.2026 13:52
Rapor No: 06-01-1499644
Mersis No: 0309073518100001

Full Plus Ekspertiz

Plaka	06NL546	Şanzıman Tipi	Otomatik
KM	10455	Yakıt Cinsi	Benzin
Şase	WF0FXXWPMFRA00484	Motor Gücü	137 kw
Marka	Ford	Motor Hacmi	1496cc
Rengi	GRI	Model	Kuga
İlk Tescil Tarihi	15-10-2024	Sonraki Muayene Tar.	23-03-2027
Model Yılı	2024	Araç Tipi	SUV
Ruhsat Sahibi	TAN OTO	Kapı Sayısı	5 Kapı

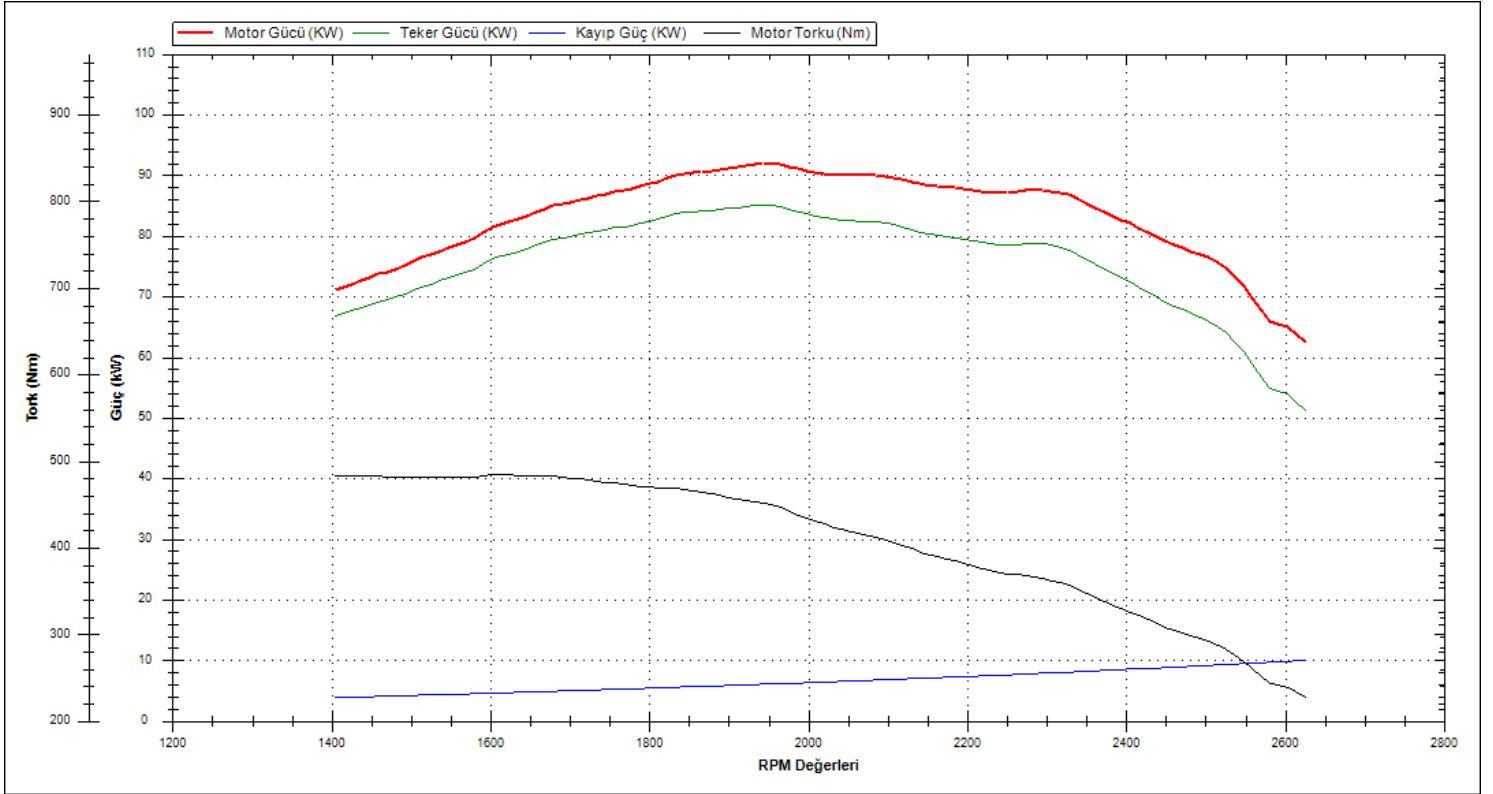
RPM (Devir/dk) Grafiği

Ölçülen Motor Torku 485 NM	Teker Torku 454 NM	Teker Gücü 85 KW	Test Hızı 146 km/h
Ruhsat Verisi Güç 137 KW	Test Sonucu Güç 109 KW	Kayıp Güç 21 KW	Performans % 79,56

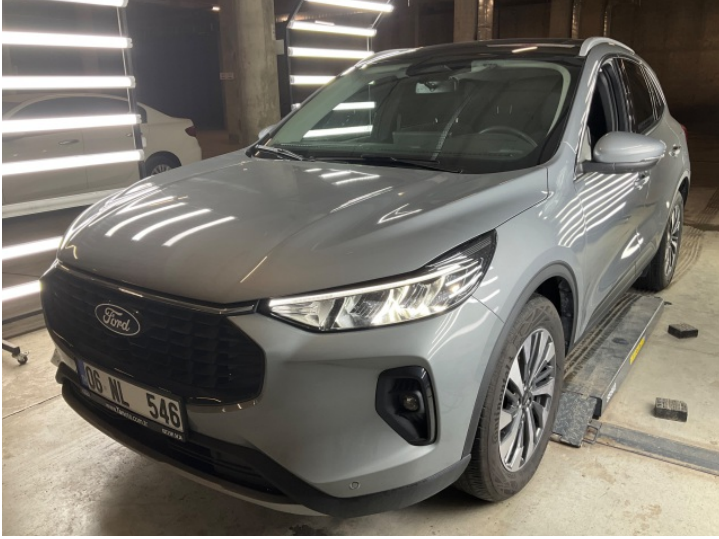
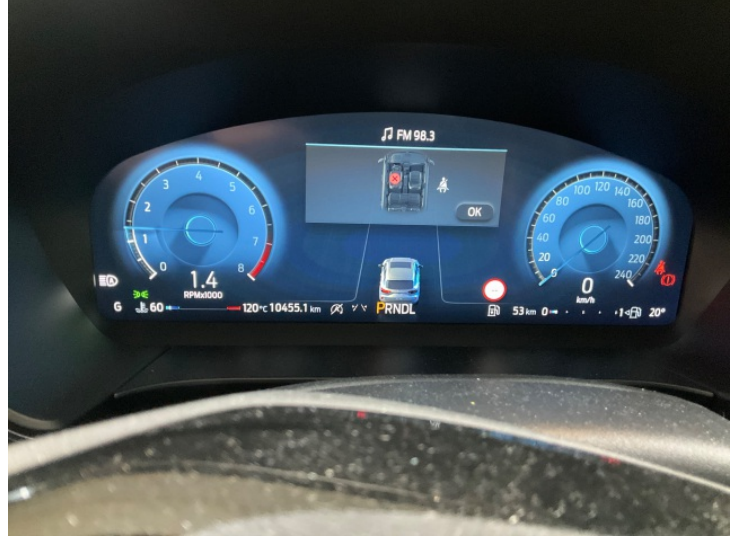
Araç Resimleri

Bagaj kapağı/kapısı, Bagaj kapısı > Küçük Vuruk

Çamurluk, sağ, Çamurluk, sağ > Küçük Çizik

Çamurluk, sol arka, Çamurluk, sol arka > Yakıcı Madde Ile Zarar Görmüş

Tavan arka kısım mikron değerleri yüksek ve değişkenlik göstermektedir
