# Full Plus Ekspertiz

## 06FDC721

| Rengi | GRI | Model | Kuga |

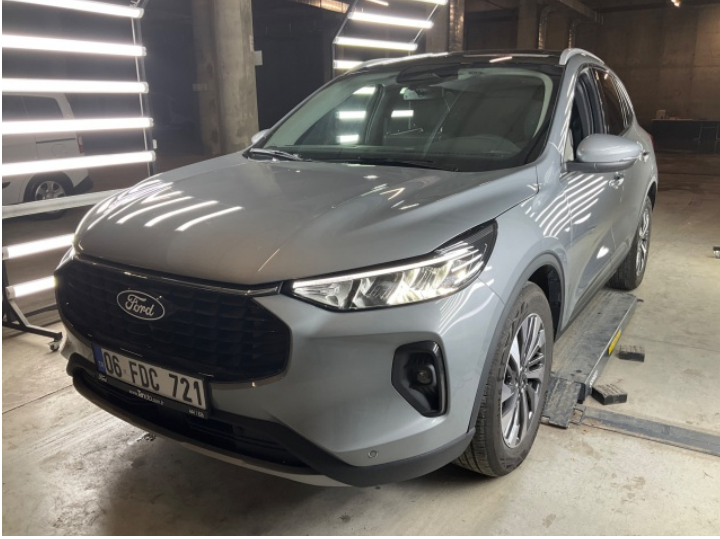
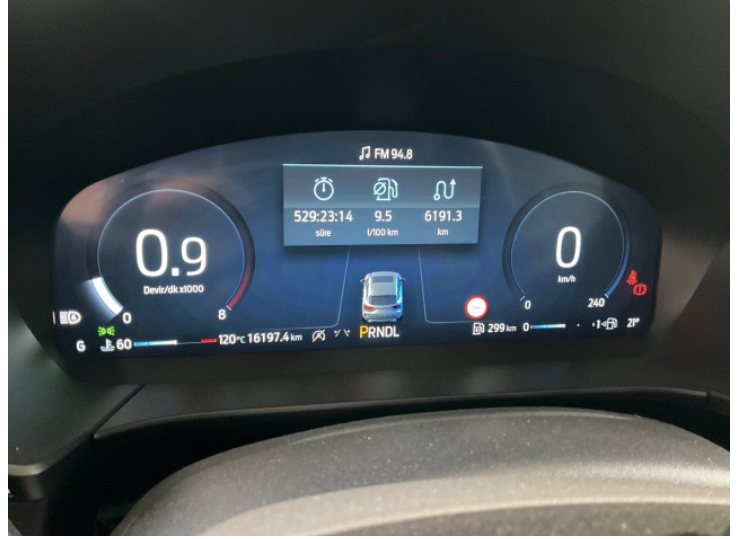
## Araç Resimleri

## Çizik

Tampon, arka, Arka tampon > Çizik

Çamurluk, sol arka, Nikelaj > Çizik

Çamurluk, sağ, Nikelaj, ızgara > Çizik

Tampon, ön, Ön tampon > Çizik
