Rapor Tarihi: 20.11.2025 16:17 Bayi No: 0601 Sayfa: 1/13  
Rapor No: 06-01-1437861 Araç Giriş Tarihi: 20.11.2025 15:23 Araç Çıkış Tarihi: 20.11.2025 16:17  
Mersis No: 0309073518100001

# Full Plus Ekspertiz

## 06BIG280

| Rengi | BEYAZ | Model | Kuga |

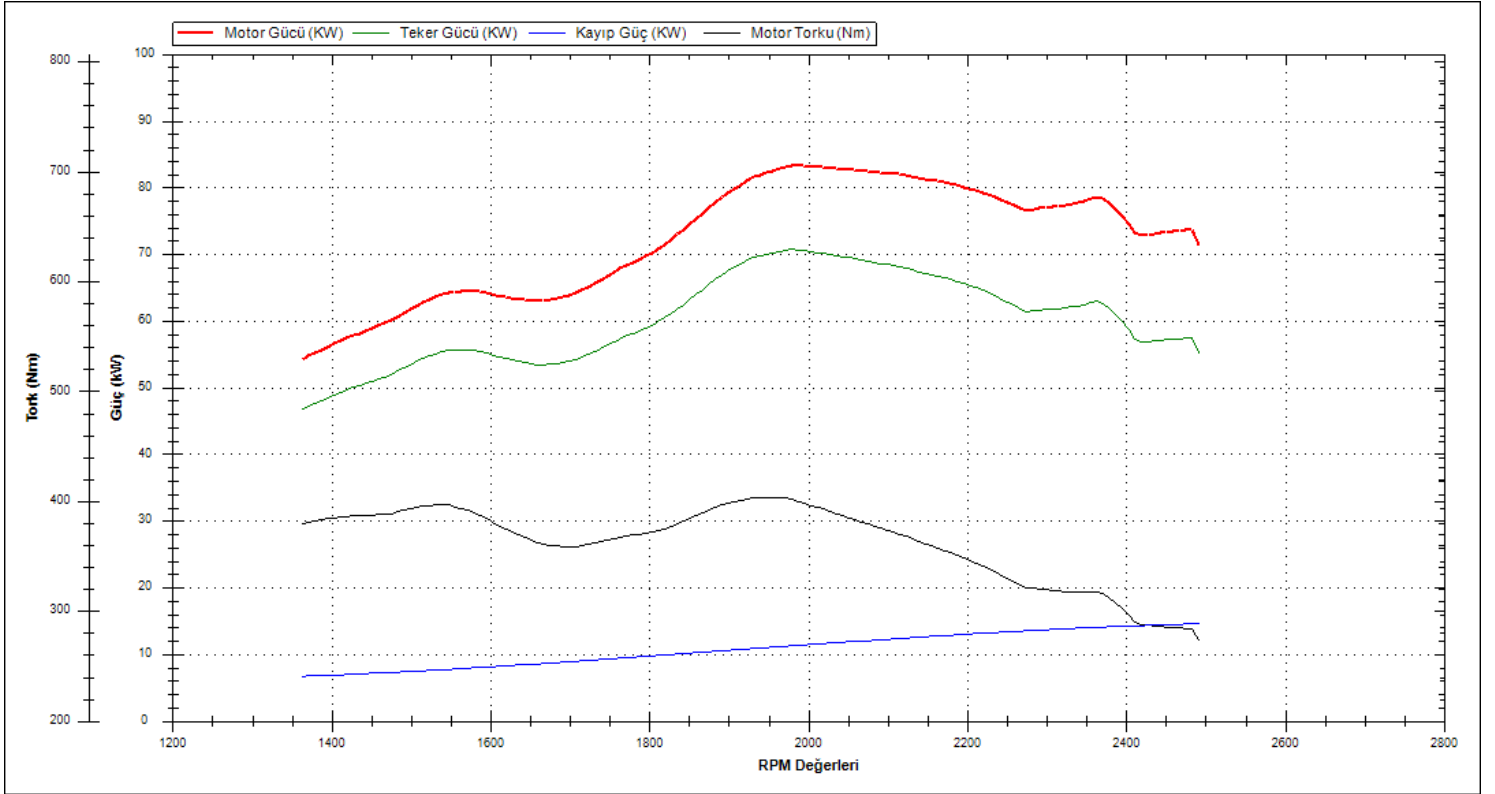
## RPM (Devir/dk) Grafiği

| Ölçülen Motor Torku | Teker Torku | Teker Gücü | Test Hızı |
| 403 | 343 | 70 | 118 |
| Ruhsat Verisi Güç | Test Sonucu Güç | Kayıp Güç | Performans % |
| 88 | 83 | 14 | 94,32 |
