# Full Plus Ekspertiz

## 06BG0356

| Plaka | 06BG0356 | Şanzıman Tipi | Otomatik |
| Marka | Ford | Motor Hacmi | 1499cc |

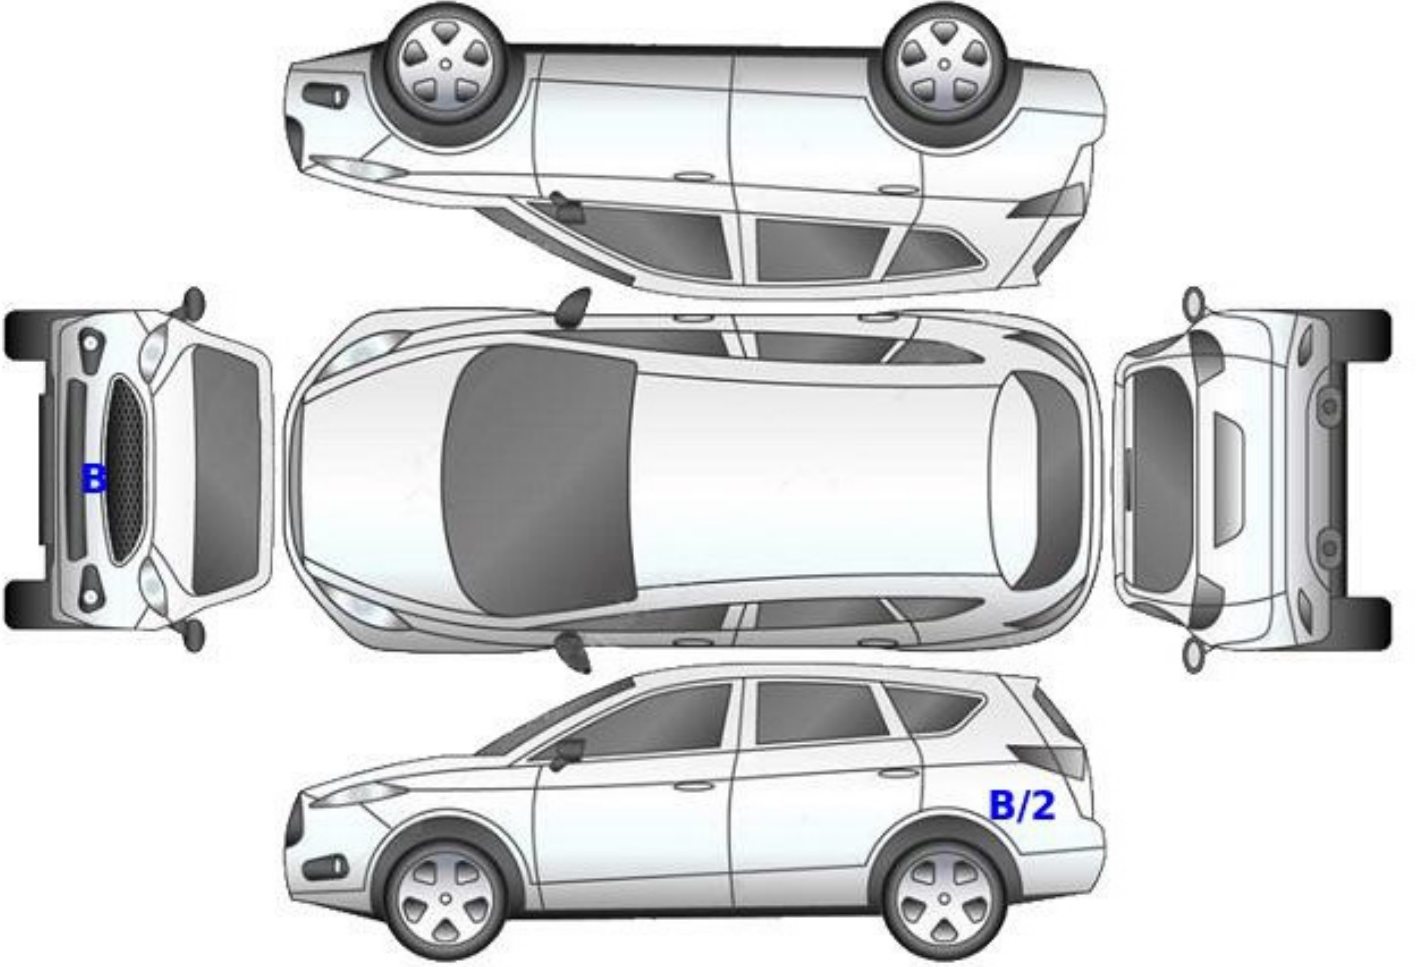
## Kaporta Kontrolü(Değişmiş Boyanmış kontrolü)

| | Durum | Notlar |
|---|---|---|
| Araç Kaporta Aksamı | | Dolu hasarı ezik ve çizikler mevcut |
