# Full Plus Ekspertiz

## 06BPK489

| Rengi | SİYAH | Model | Kuga |

Ford Kuga 1.5 16V EcoBlue

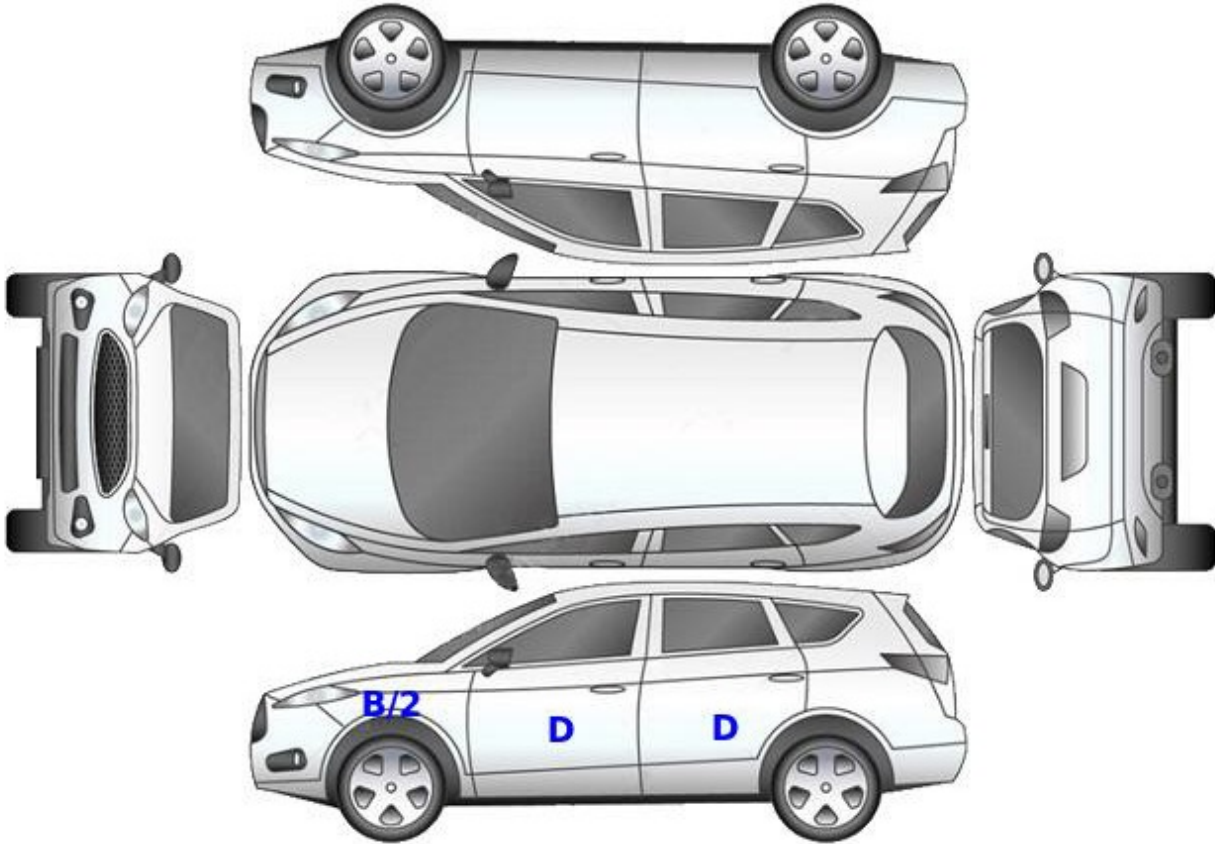
## Kaporta Kontrolü(Değişmiş Boyanmış kontrolü)

B: Boyalı

B/2: Lokal Boyalı

D: Değişmiş

Marşbiyel, sol - Lokal Boya  
B-direk, sol - Lokal Boya

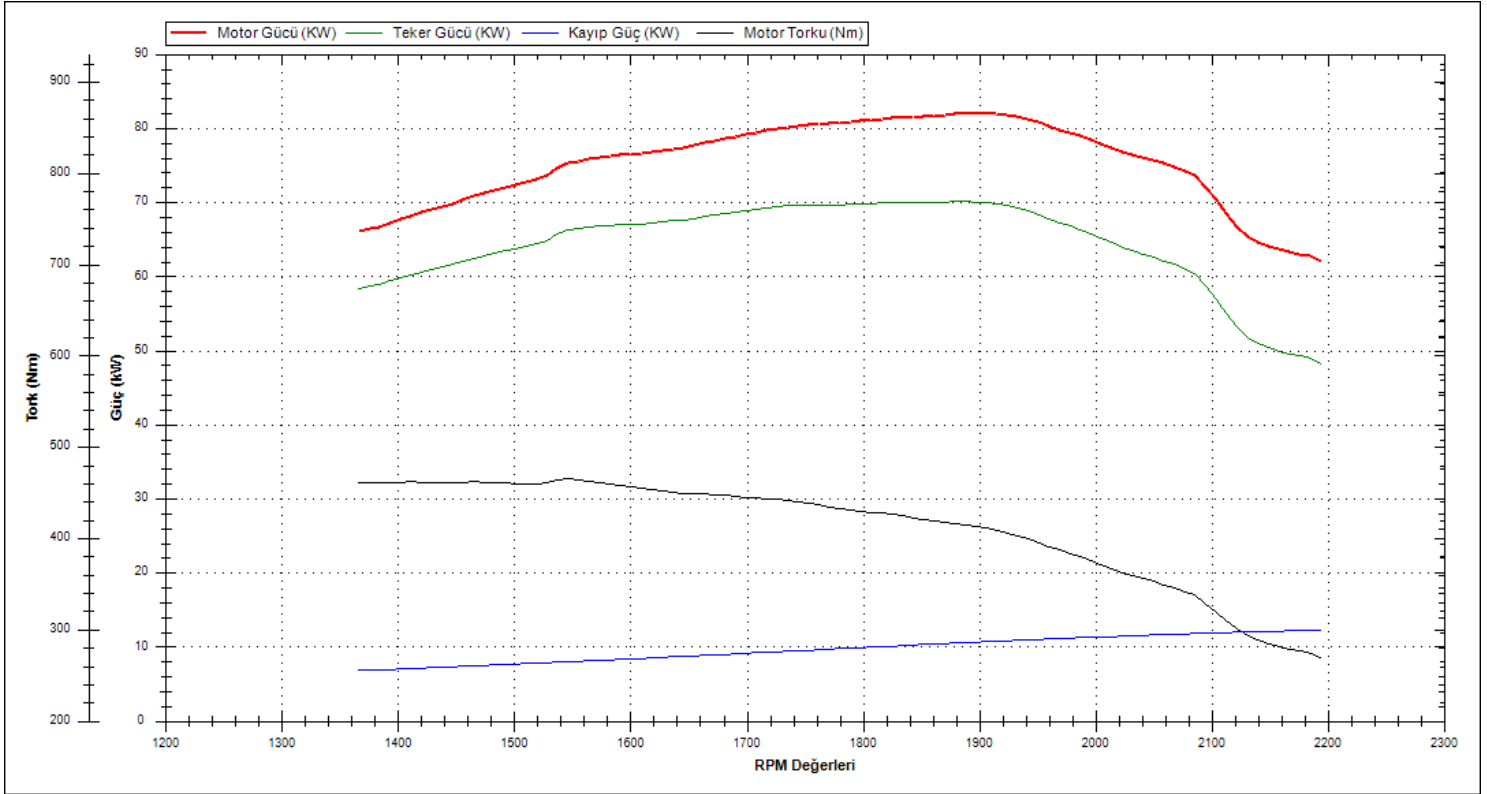
## RPM (Devir/dk) Grafiği

| 464 | 409 | 70 | 113 |
| 88 | 82 | 12 | 93,18 |
