# Full Plus Ekspertiz

## 06DT6321

## Araç Bilgileri

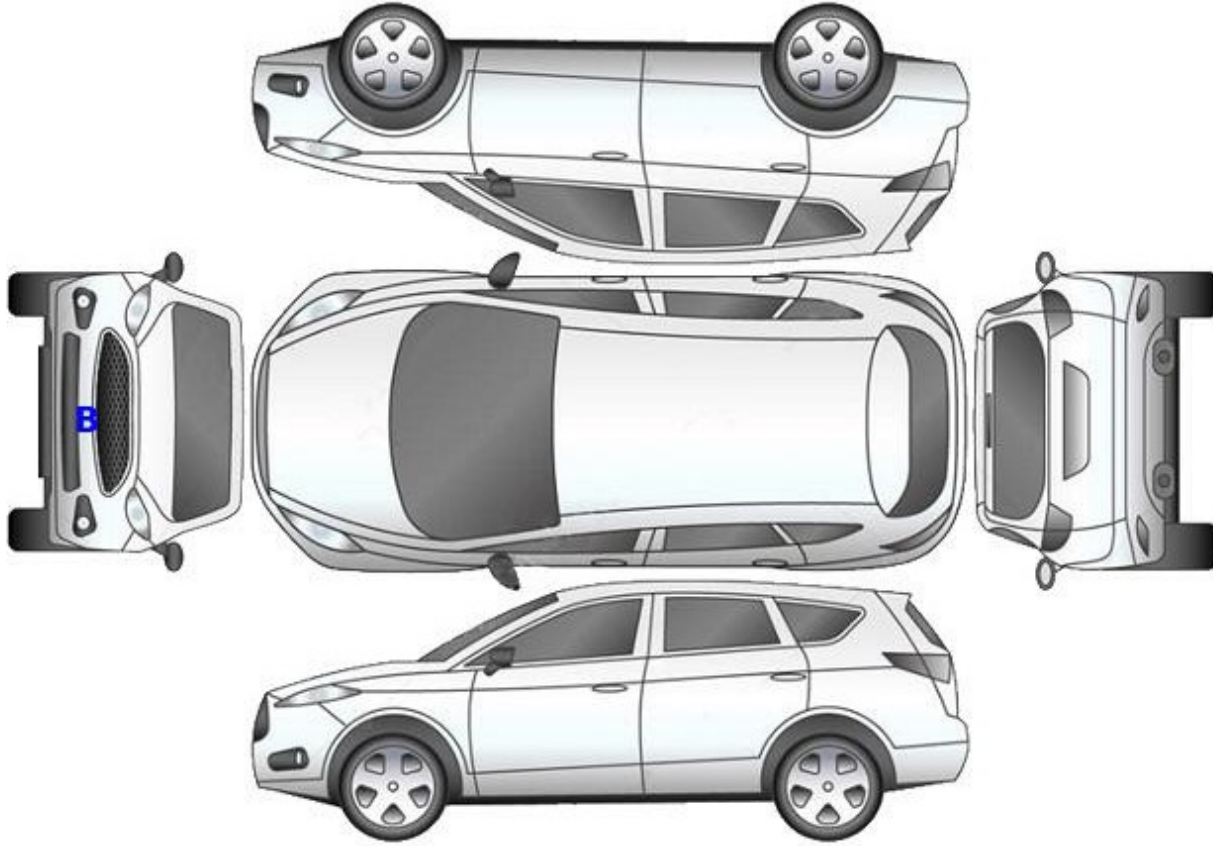
## Kaporta Kontrolü(Değişmiş Boyanmış kontrolü)

B: Boyalı

B/2: Lokal Boyalı

D: Değişmiş

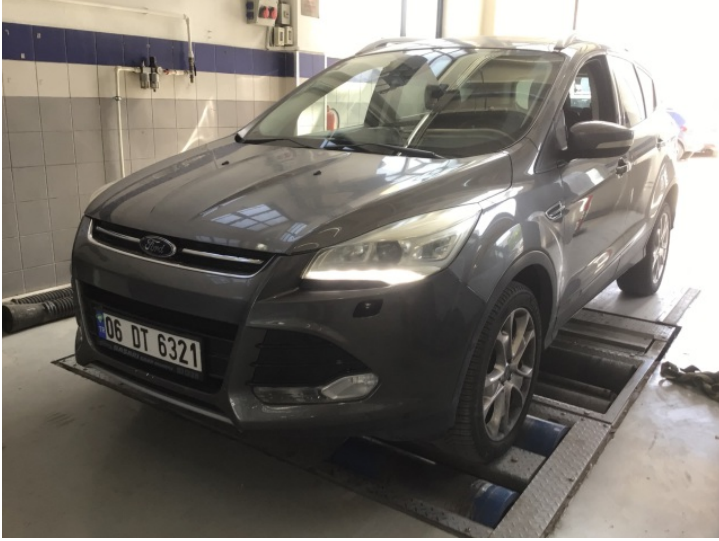
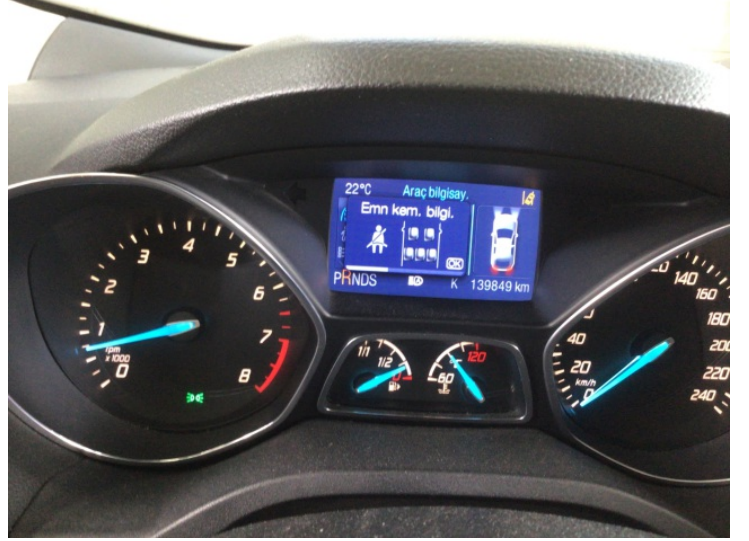
## Araç Resimleri

Tampon, arka, Arka tampon > Çizik

Çamurluk, sol arka, Çamurluk, sol arka > Çizik

Kapı, sol arka, Kapı, sol arka > Çizik

Tampon, ön, Ön tampon > Çizik
