# Full Plus Ekspertiz

## 06BN2165

| Model | Mondeo | İlk Tescil Tarihi | 07-04-2008 |

## Kaporta Kontrolü(Değişmiş Boyanmış kontrolü)

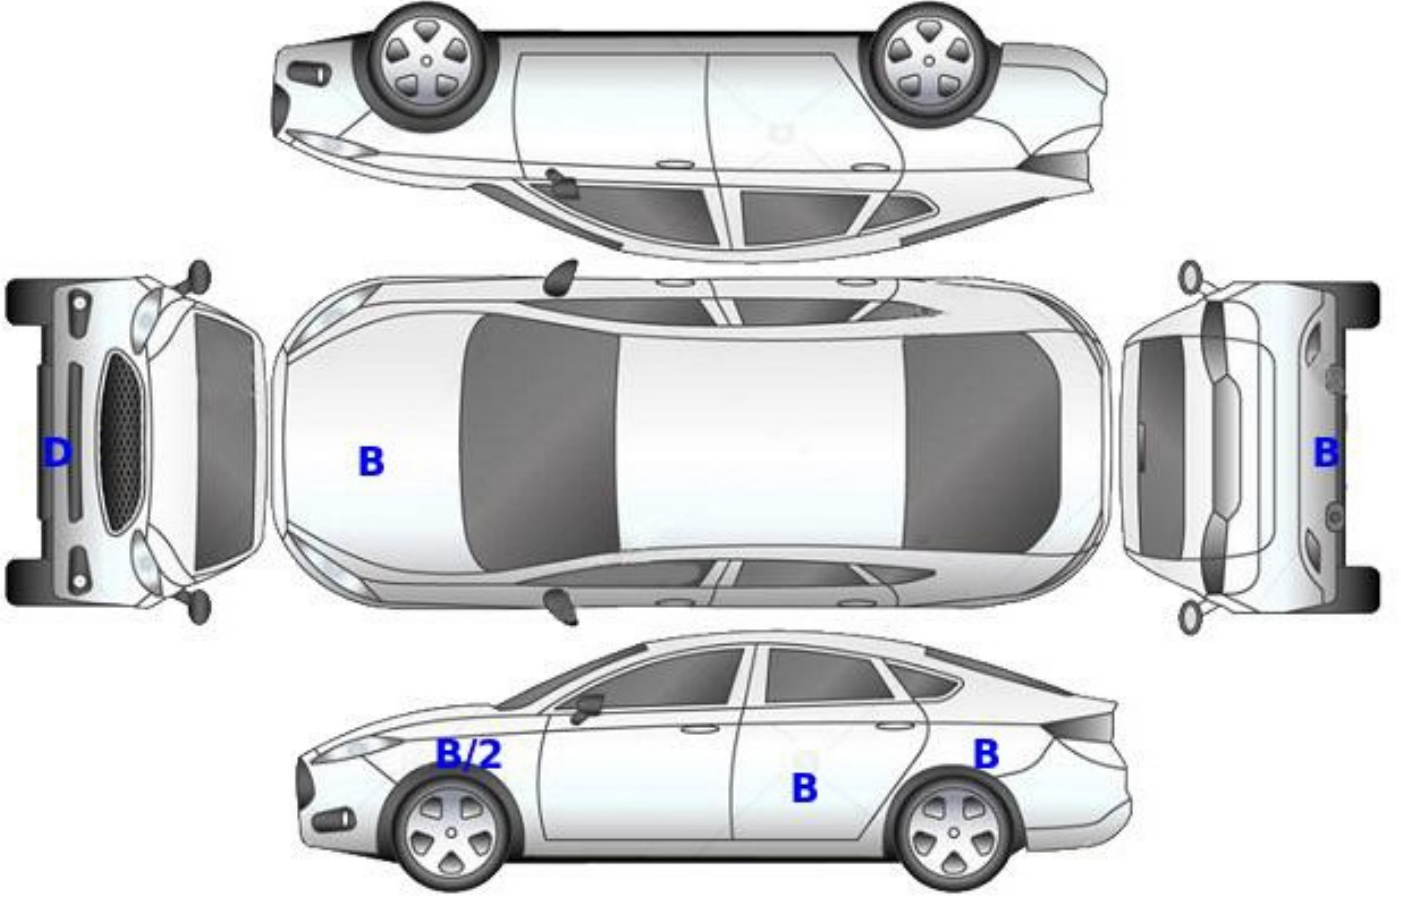
**B: Boyalı**

**B/2: Lokal Boyalı**

**D: Değişmiş**

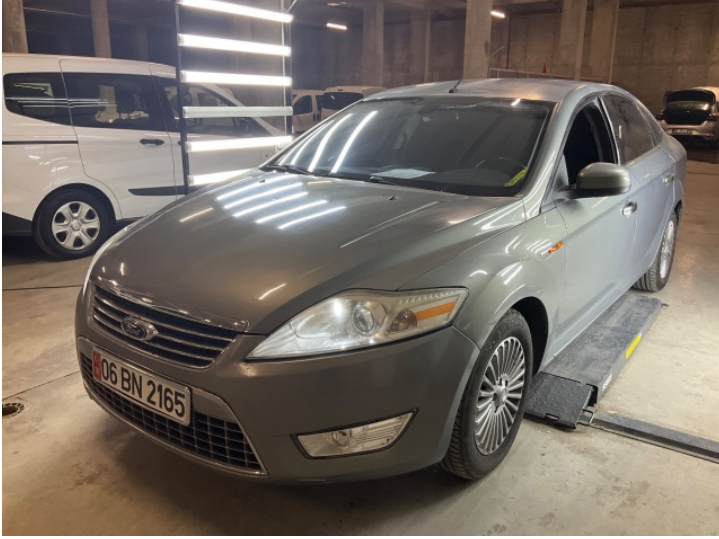
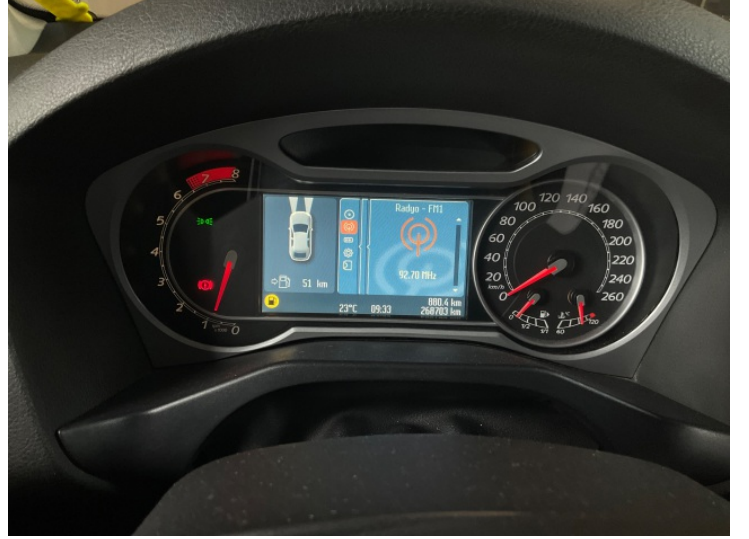
## Araç Resimleri

Kapı, sağ arka, Kapı, sağ arka > Çizik

Çamurluk, sağ arka, Çamurluk, sağ arka > Çizik

Kapı, sol arka, Kapı, sol arka > Çizik

Kapı, sol ön, Kapı, sol ön > Çizik
