# Full Plus Ekspertiz

## 06EZA865

## Araç Bilgileri

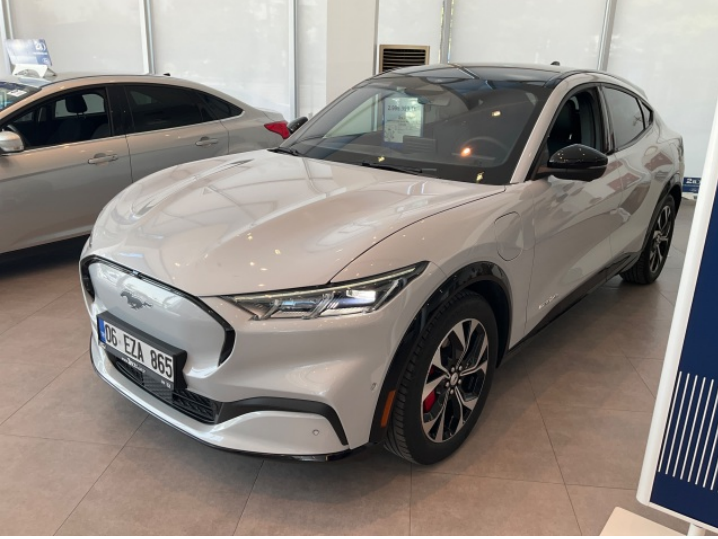
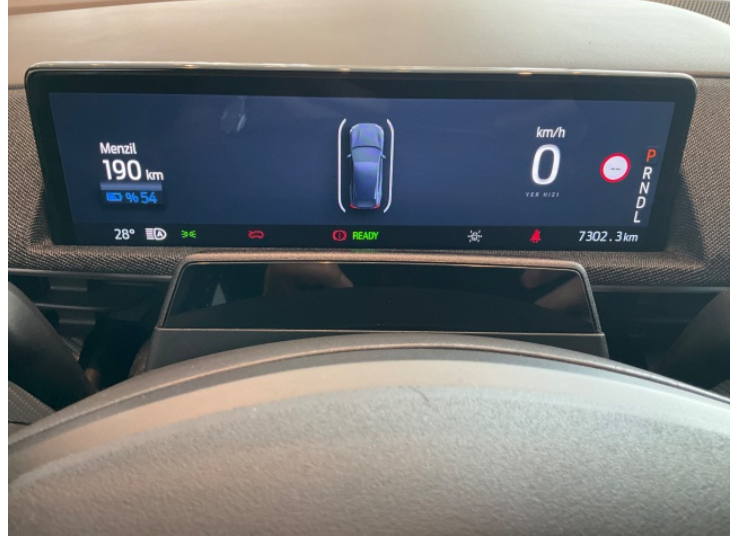
## Araç Resimleri

Motor kaputu, Motor kaputu > Taş izi

Tampon, ön, Ön tampon > Sabitlemesi Hatalı

Tampon, ön, Ön tampon > Rötüş
