# Full Plus Ekspertiz

## 06ECJ213

| Model | Puma | İlk Tescil Tarihi | 16-11-2023 |

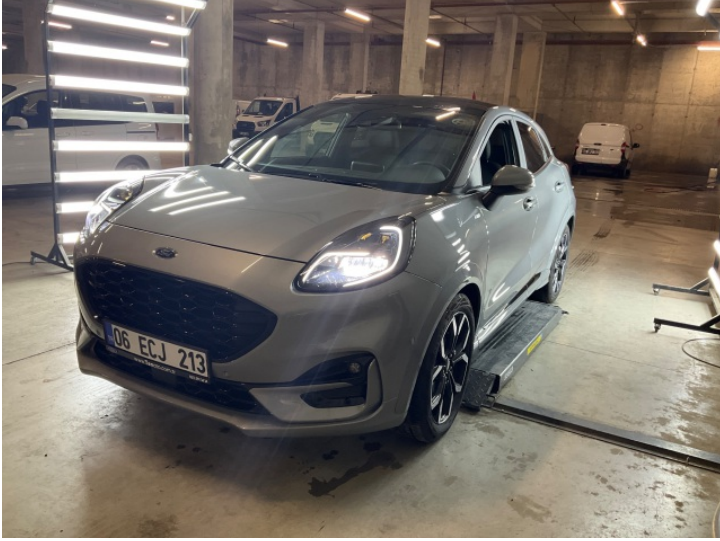
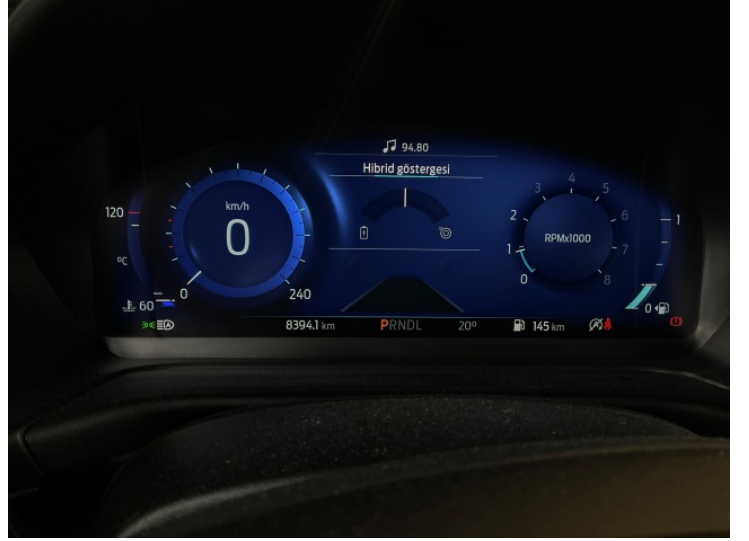
## Araç Resimleri

## Çizik

Marşbiyel, sağ, Marşbiyel plastiği, sağ > Çizik

Çamurluk, sol arka, Nikelaj > Çizik

Marşbiyel, sol, Marşbiyel plastiği, sol > Çizik

Tampon, ön, Ön tampon > Çizik
