# Full Plus Ekspertiz

## 06ETN240

## Kaporta Kontrolü(Değişmiş Boyanmış kontrolü)

Ford Puma 1.0i 12V EcoBoost

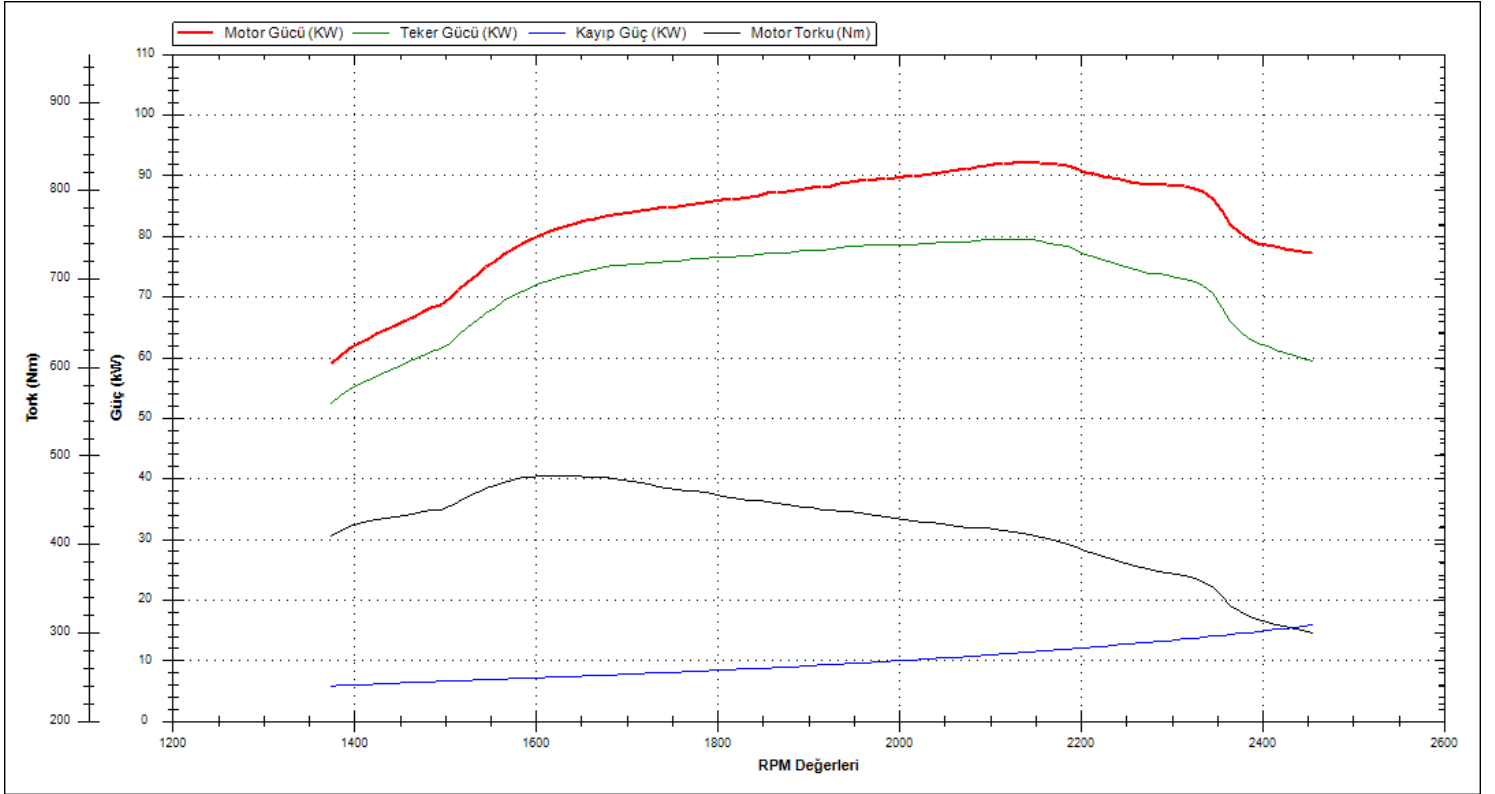
## RPM (Devir/dk) Grafiği

| Ölçülen Motor Torku | Teker Torku | Teker Gücü | Test Hızı |
| 477 | 429 | 79 | 128 |
| Ruhsat Verisi Güç | Test Sonucu Güç | Kayıp Güç | Performans % |
| 91 | 92 | 15 | 100,00 |

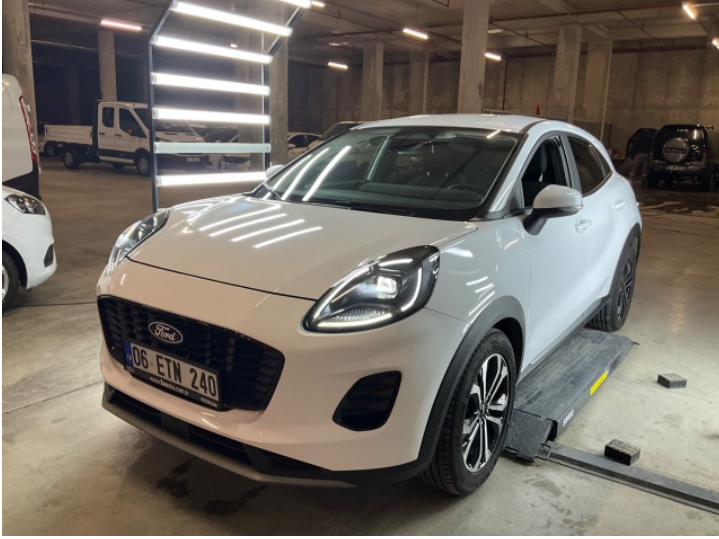
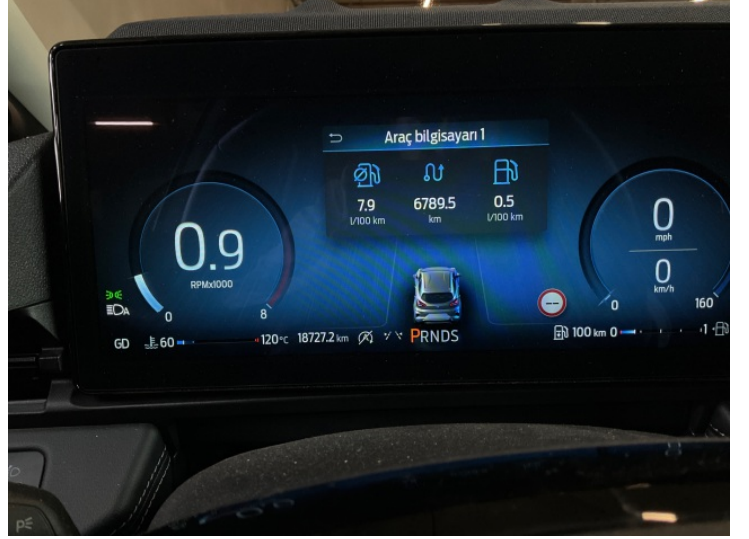
## Araç Resimleri

Tampon, ön, Ön tampon > Çizik

Kapı, sağ ön, Kapı bandı > Çizik

Tampon, arka, Spoiler > Çizik

Kapı, sağ ön, Kapı, sağ ön > Ezik
