# Full Plus Ekspertiz

## 06NS420

03.07.2025  
Arac:  
Ford Puma 1.0i 12V EcoBoost  
Motor kodu:  
B7JG  
Üretim yılı;  
Kilometre durumu:  
Lisans numarası :  
VIN:  
Test edilmiş:  
03.07.2025 13:05:09 / Standard  
Hata kodu / Genel sorgulama / -  
Hella Gutmann Solutions GmbH  
mega macs PC

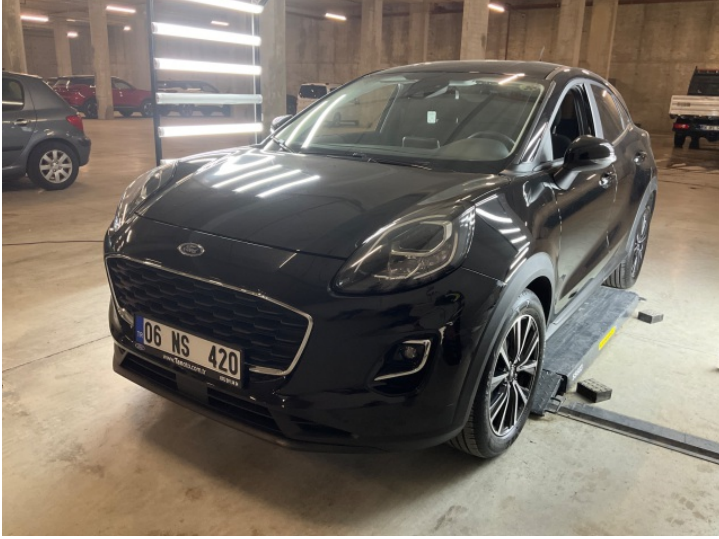
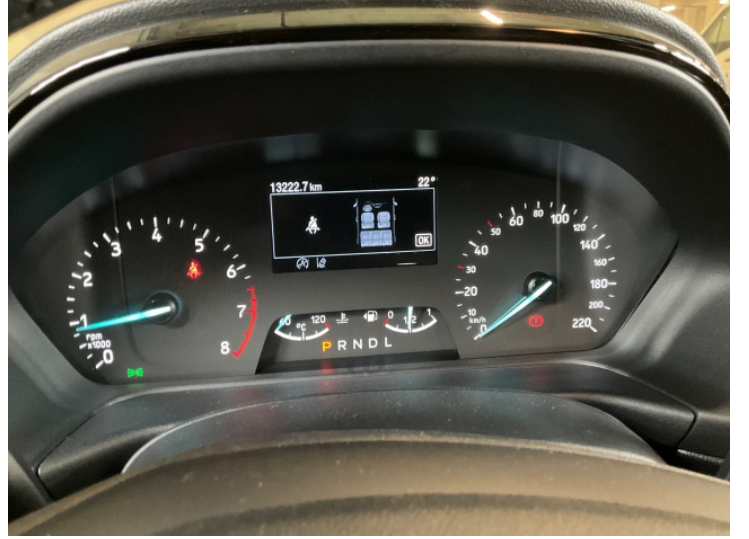
## Araç Resimleri

## Çizik

Kapı, sol ön, Kapı, sol ön > Çizik

Tampon, arka, Arka tampon > Çizik

Tampon, ön, Ön tampon > Çizik

## Vuruk

Tavan, Tavan > Ezik
