Rapor Tarihi: 10.10.2025 14:08 Bayi No: 0601 Sayfa: 1/11  
Rapor No: 06-01-1425076 Araç Giriş Tarihi: 10.10.2025 12:19 Araç Çıkış Tarihi: 10.10.2025 14:08  
Mersis No: 0309073518100001

# Full Plus Ekspertiz

## 06ECP970

Ford Puma 1.0i 12V EcoBoost

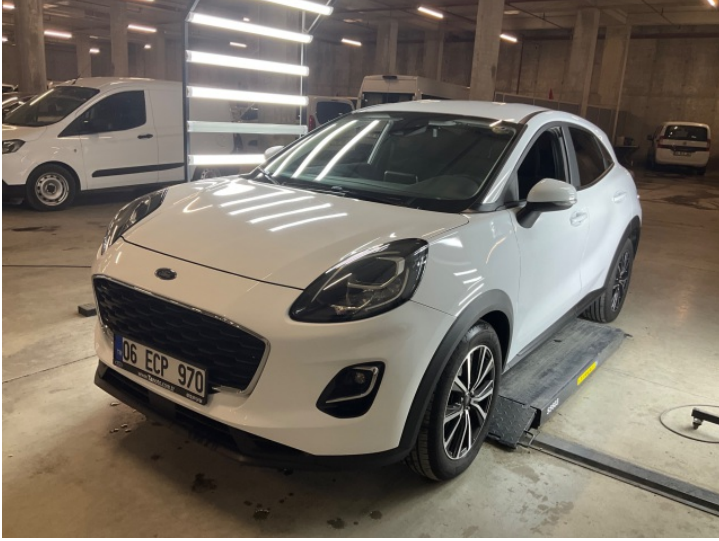
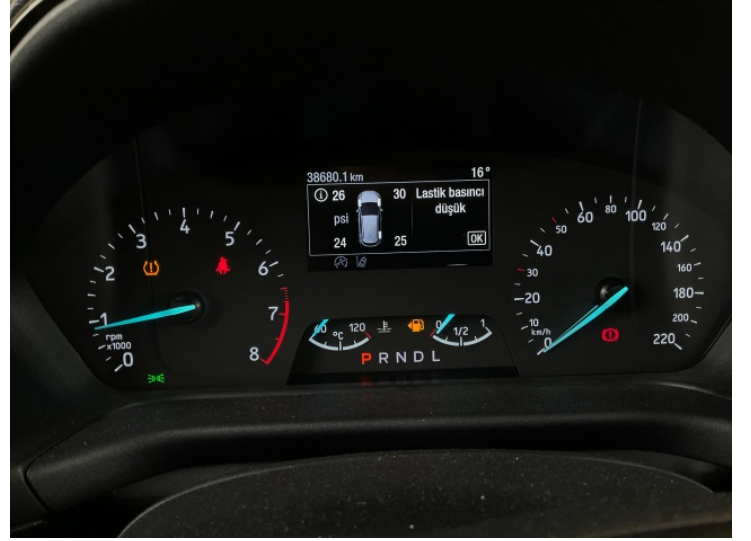
## Araç Resimleri

Tampon, ön, Ön tampon > Çizik

Kapı, sağ ön, Kapı, sağ ön > Çizik

Marşbiyel, sağ, Marşbiyel plastiği, sağ > Çizik

Çamurluk, sağ arka, Nikelaj > Çizik
