# Full Plus Ekspertiz

## 06EEY052

| Rengi | BEYAZ | Model | Puma |

## Kaporta Kontrolü(Değişmiş Boyanmış kontrolü)

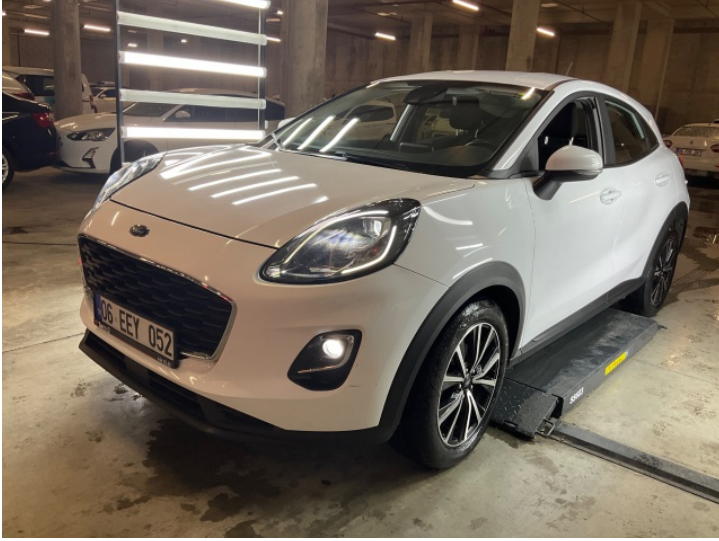
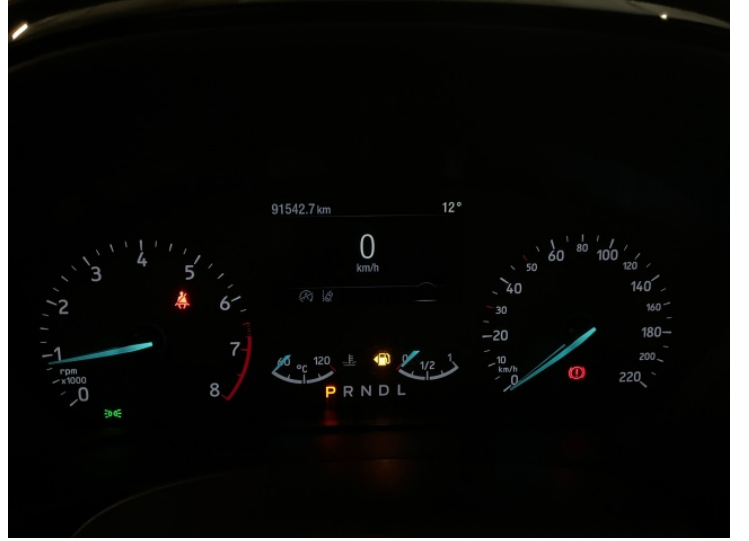
## Araç Resimleri

## Çizik

Kapı, sol arka, Nikelaj, alt > Çizik

Tampon, ön, Ön tampon > Çizik

## Vuruk

Çamurluk, sağ, Çamurluk, sağ > Ezik

Motor kaputu, Motor kaputu > Ezik
