# Full Plus Ekspertiz

## 06DPZ931

Ford Puma 1.0 EcoBoost

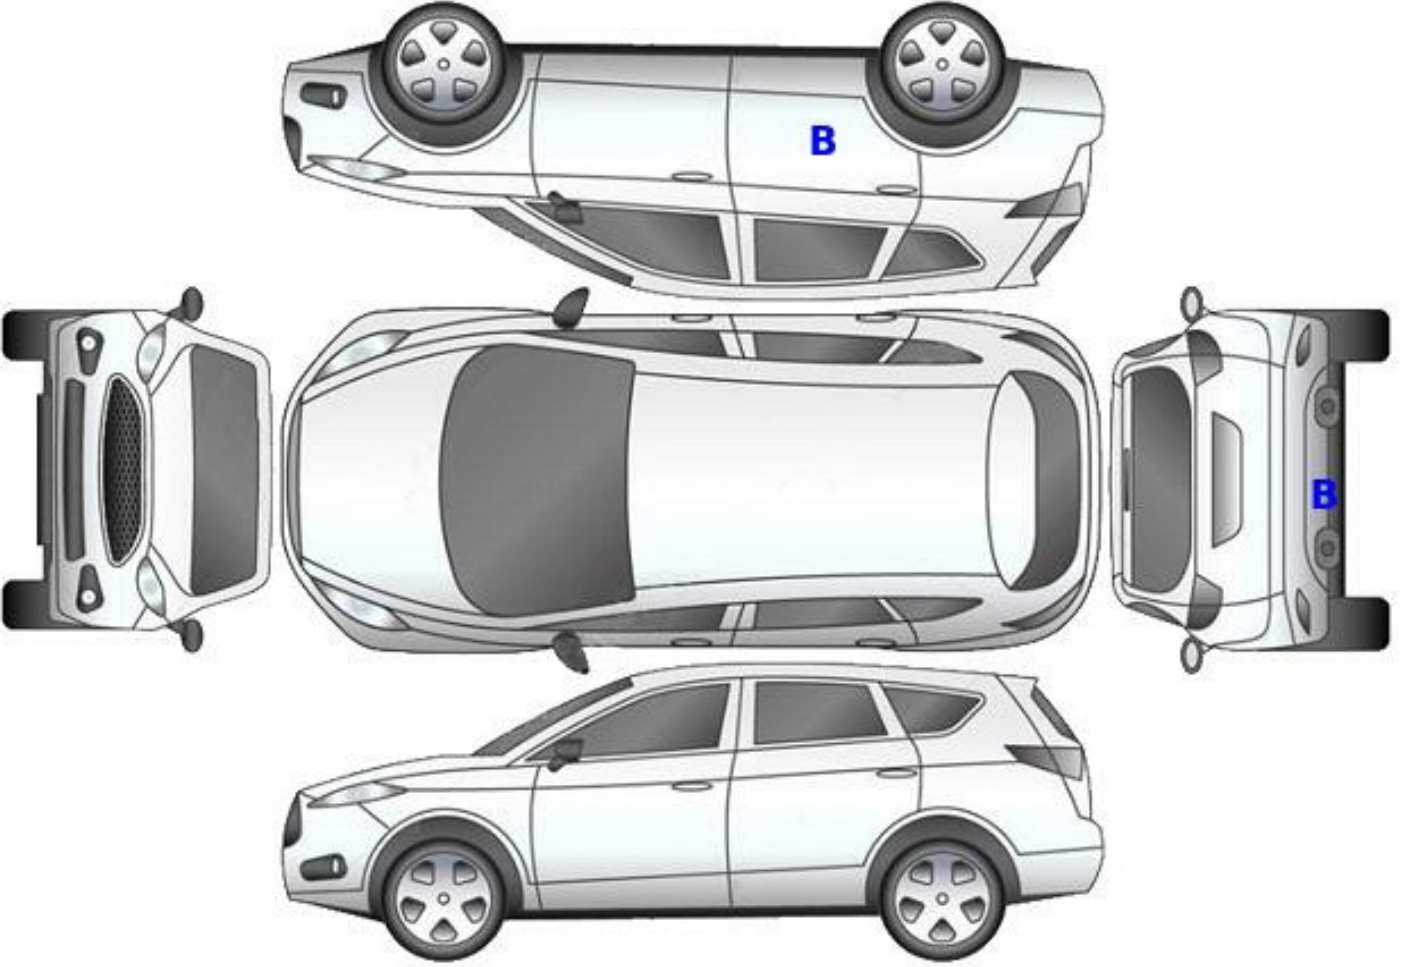
## Kaporta Kontrolü(Değişmiş Boyanmış kontrolü)

**B: Boyalı**

**B/2: Lokal Boyalı**

**D: Değişmiş**

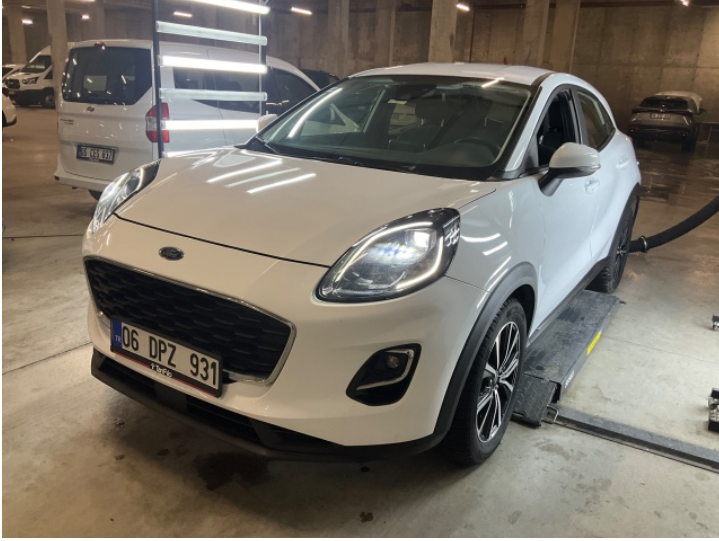
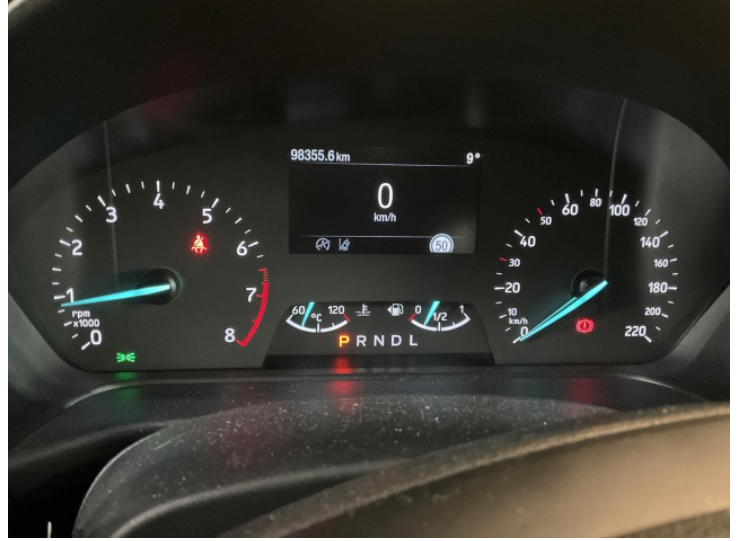
## Araç Resimleri

## Çizik

Tampon, ön, Ön tampon >  
Çizik

## Vuruk

Arka bölüm, Arka sac/panel >  
Ezik

Kapı, sağ ön, Kapı, sağ ön >  
Ezik
