# Full Plus Ekspertiz

## 06EEV848

Plaka	06EEV848	Şanzıman Tipi	Otomatik
KM	96528	Yakıt Cinsi	Benzin
Şase	WF02XXERK2PJ09677	Motor Gücü	114 kw
Motor Hacmi	999cc	Marka	Ford
Rengi	BEYAZ	Model	Puma
İlk Tescil Tarihi	09-01-2024	Sonraki Muayene Tar.	22-09-2026
Model Yılı	2023	Araç Tipi	SUV
Ruhsat Sahibi	TAN OTO	Kapı Sayısı	5 Kapı

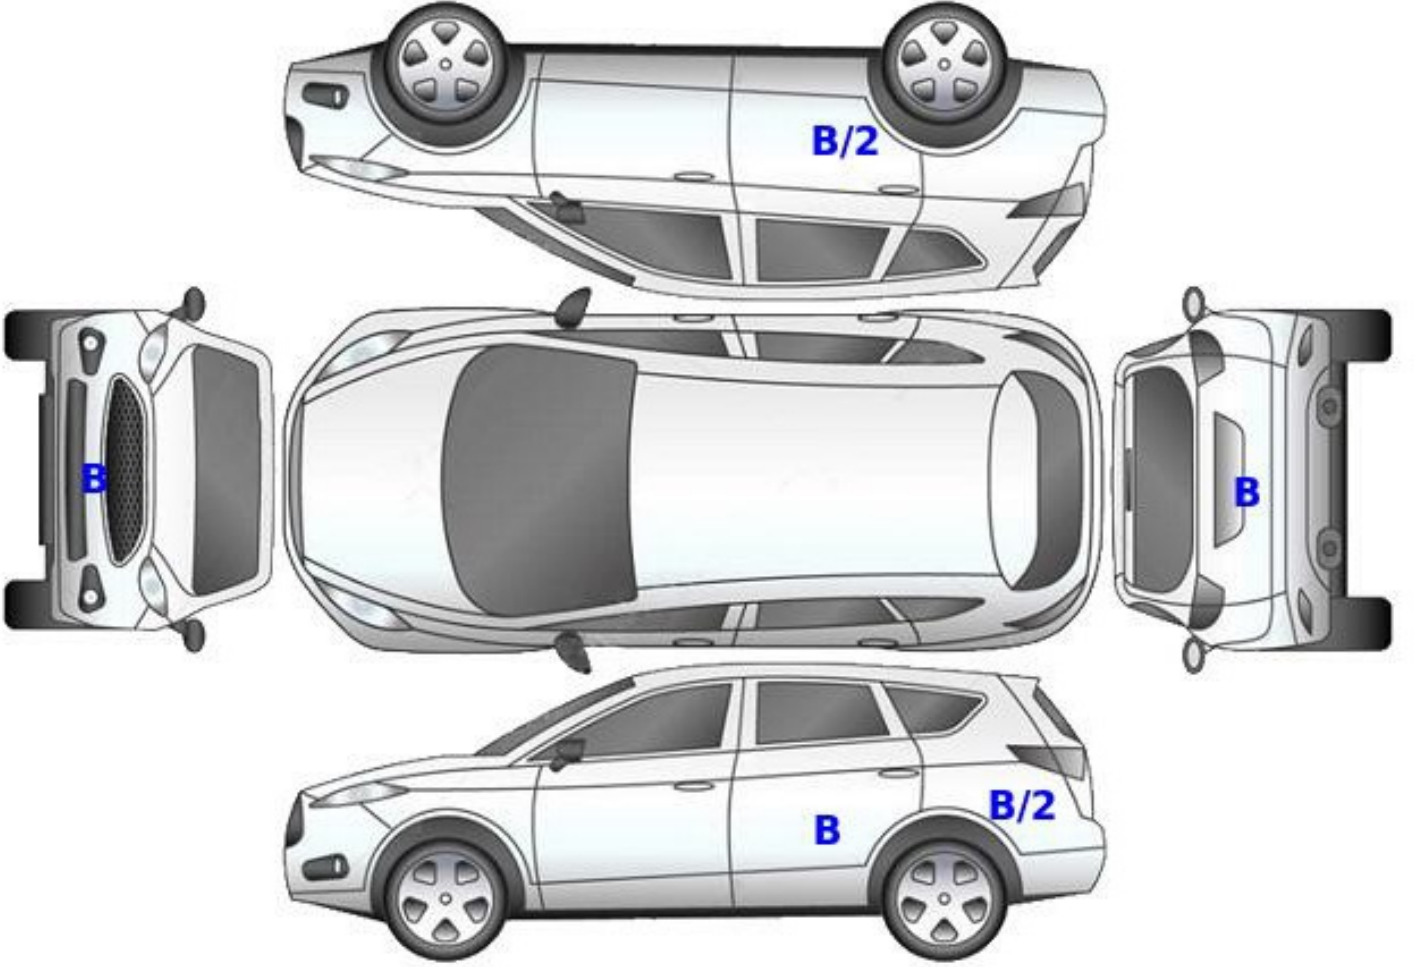
## Kaporta Kontrolü(Değişmiş Boyanmış kontrolü)

**B: Boyalı**

**B/2: Lokal Boyalı**

**D: Değişmiş**

Motor kaputu bağlantı civatalarında işlem mevcut. Sağ arka kapı boya tozu mevcut
