Rapor Tarihi: 20.05.2026 13:16
Rapor No: 06-01-1489910
Mersis No: 0309073518100001

Full Plus Ekspertiz

Plaka	06EMT780	Şanzıman Tipi	Otomatik
KM	45219	Yakıt Cinsi	Benzin
Şase	WF02XXERK2RA41438	Motor Gücü	91 kw
Marka	Ford	Motor Hacmi	999cc
Rengi	BEYAZ	Model	Puma
Sonraki Muayene Tar.	2027-03-26	Model Yılı	2024
Araç Tipi	SUV	Ruhsat Sahibi	TAN OTO
Kapı Sayısı	5 Kapı

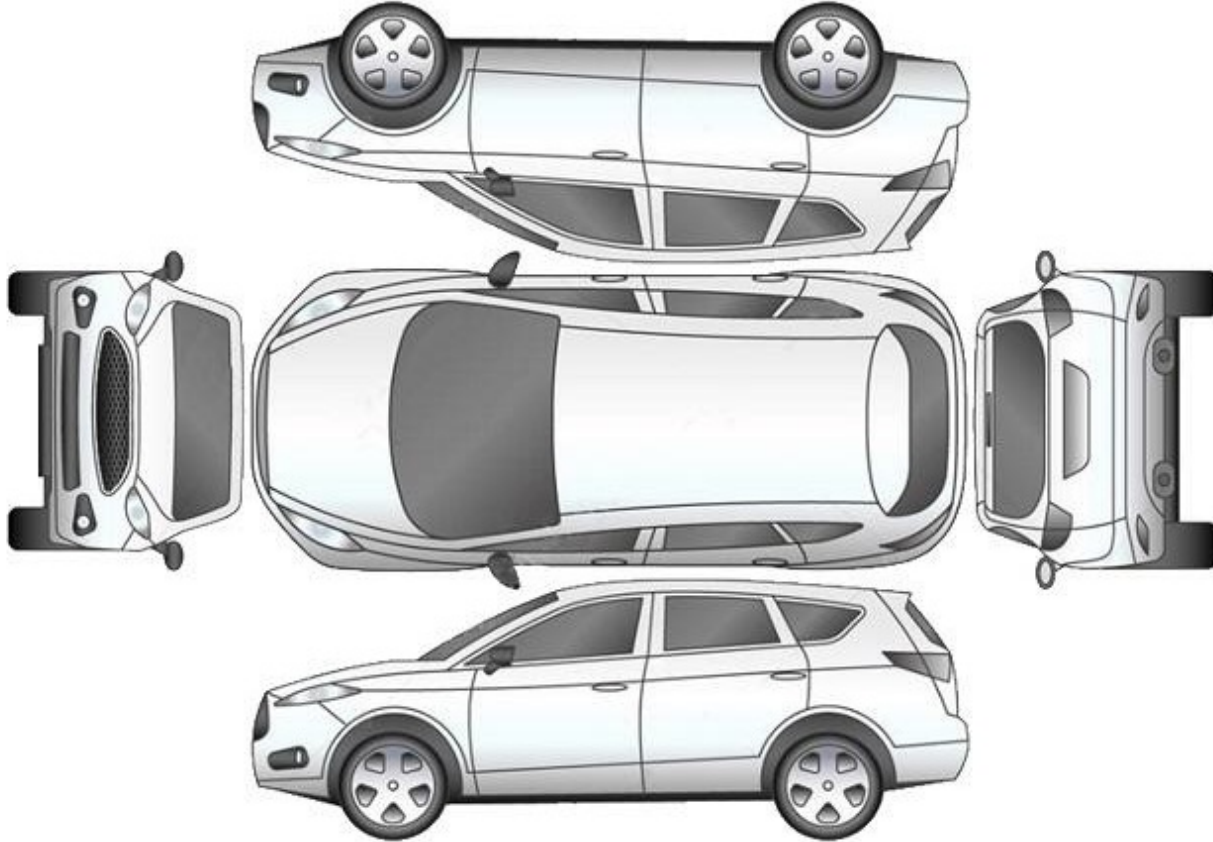
Kaporta Kontrolü(Değişmiş Boyanmış kontrolü)

Araçta değişmiş ve boyanmış parça bulunmamaktadır

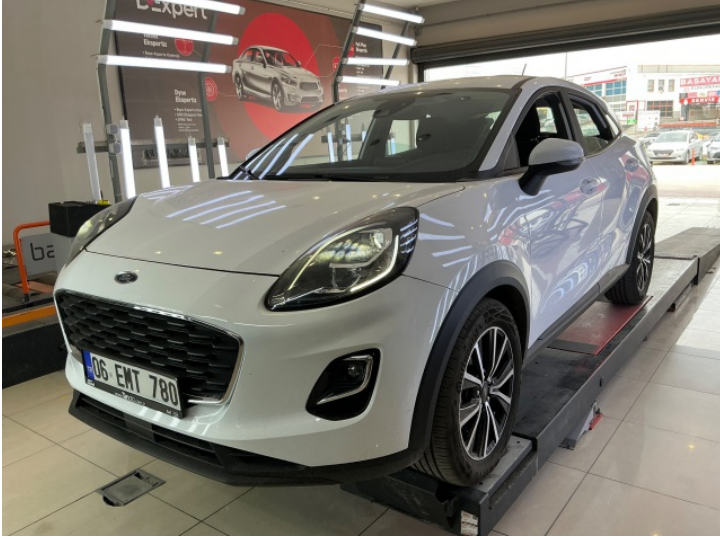
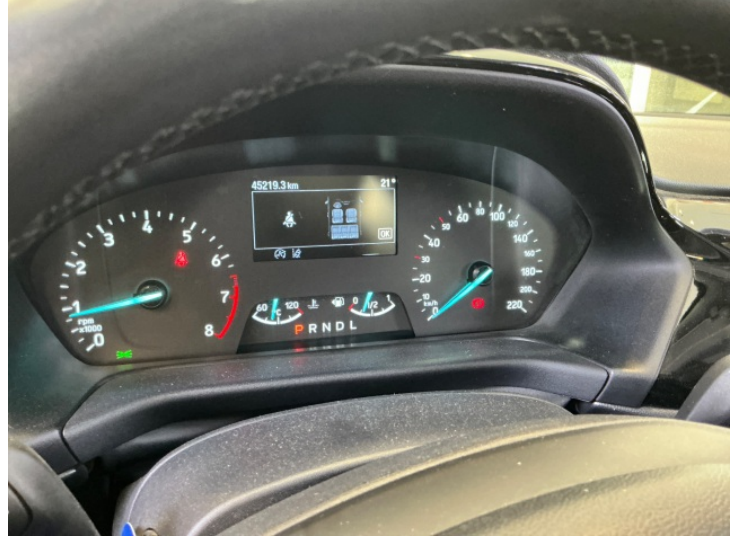
Tampon, ön, Ön tampon > Çizik

Döşemeler/Kapaklar, Döşemeler/Kapaklar > Çizik

Araç değerine etki etmeyecek mini onarım ve- veya pasta cila işlemi ile giderilebilecek vuruks ve çizikler ekspertiz kapsamı dışında tutulmuştur.
