# Full Plus Ekspertiz

## 06DPZ926

| Marka | Ford | Motor Hacmi | 999cc |
| Rengi | BEYAZ | Model | Puma |

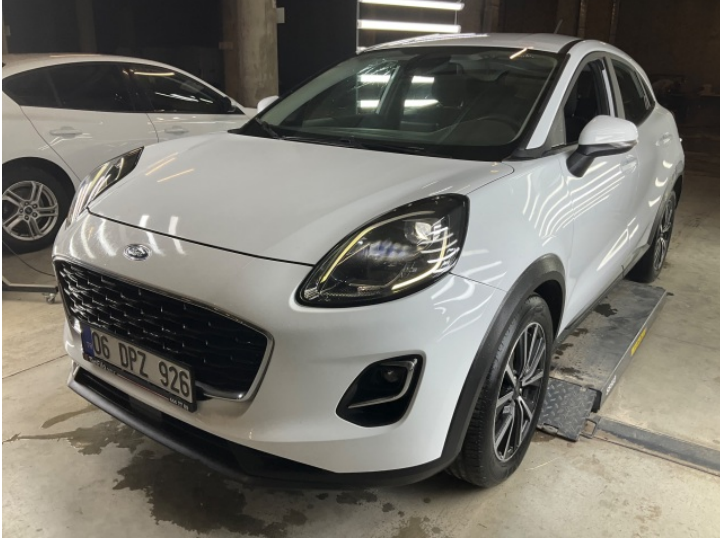
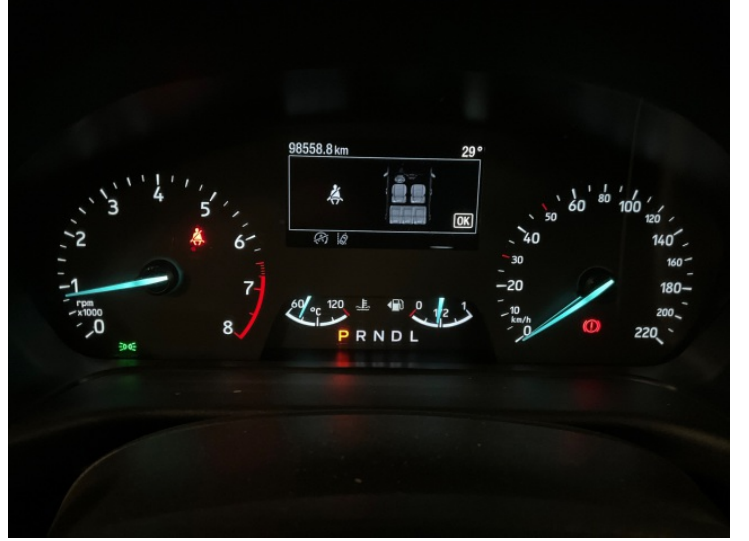
## Araç Resimleri

## Çizik

Tampon, arka, Arka tampon > Çizik

Kapı, sağ arka, Kapı, sağ arka > Çizik

Tampon, ön, Ön tampon > Çizik
