# Full Plus Ekspertiz 4x4

## 06EEP475

| Rengi | TURUNCU | Model | Ranger |

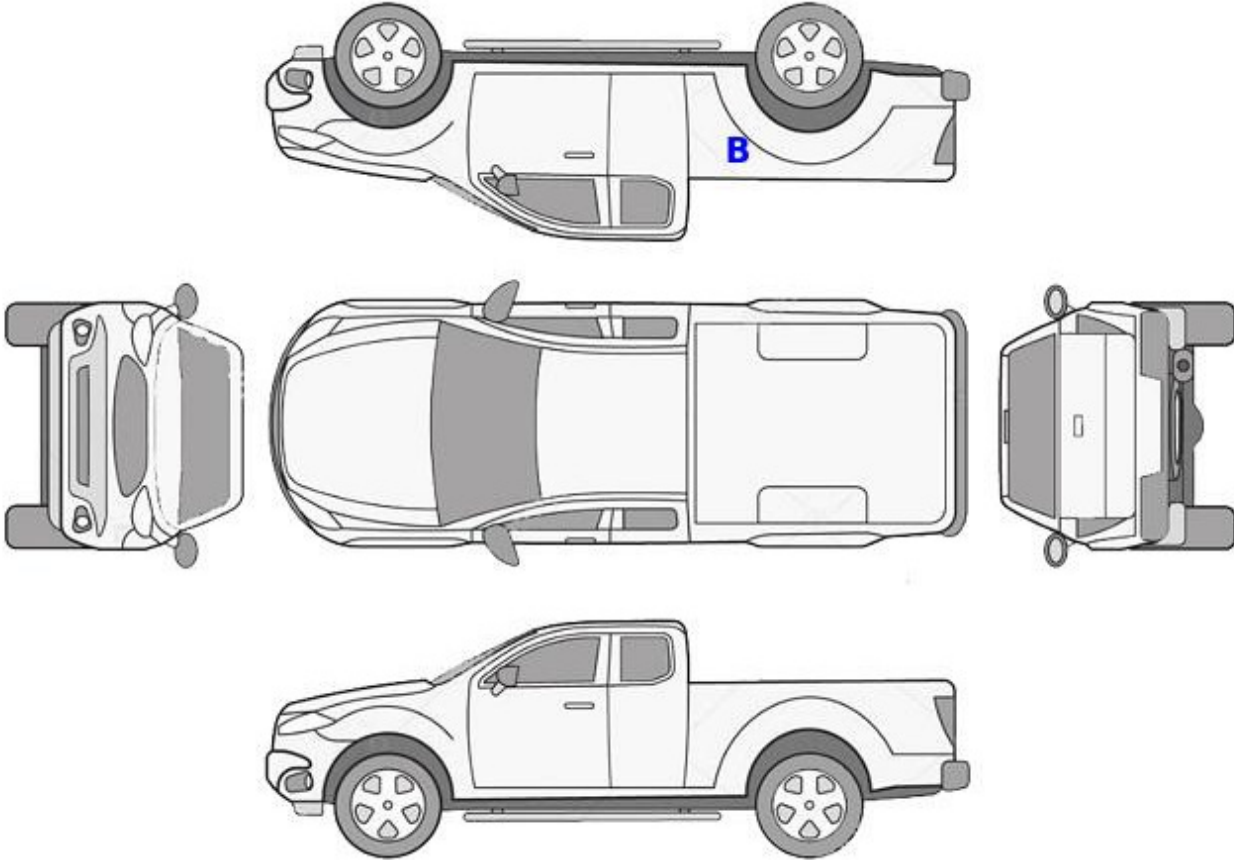
## Kaporta Kontrolü(Değişmiş Boyanmış kontrolü)

B: Boyalı

B/2: Lokal Boyalı

D: Değişmiş

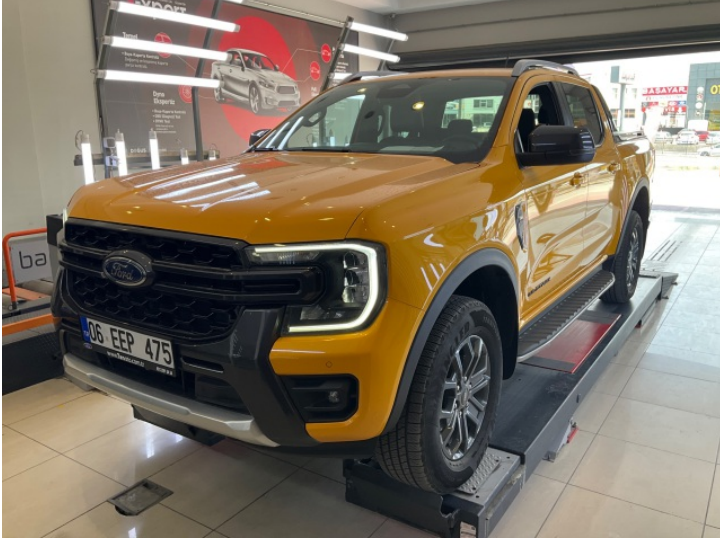
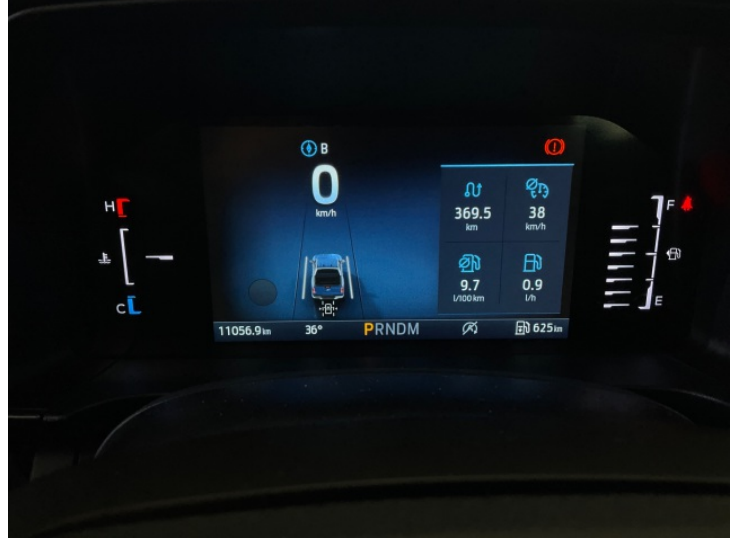
## Araç Resimleri

Tampon, ön, Spoiler > Çizik

Çamurluk, sağ arka, Çamurluk, sağ arka > Ezik

Kaporta, D-direk, sağ > Ezik
