# Full Plus Ekspertiz

## 06BIC097

| Motor Hacmi | 2198cc | Marka | Ford |
| Rengi | BEYAZ | Model | Ranger |

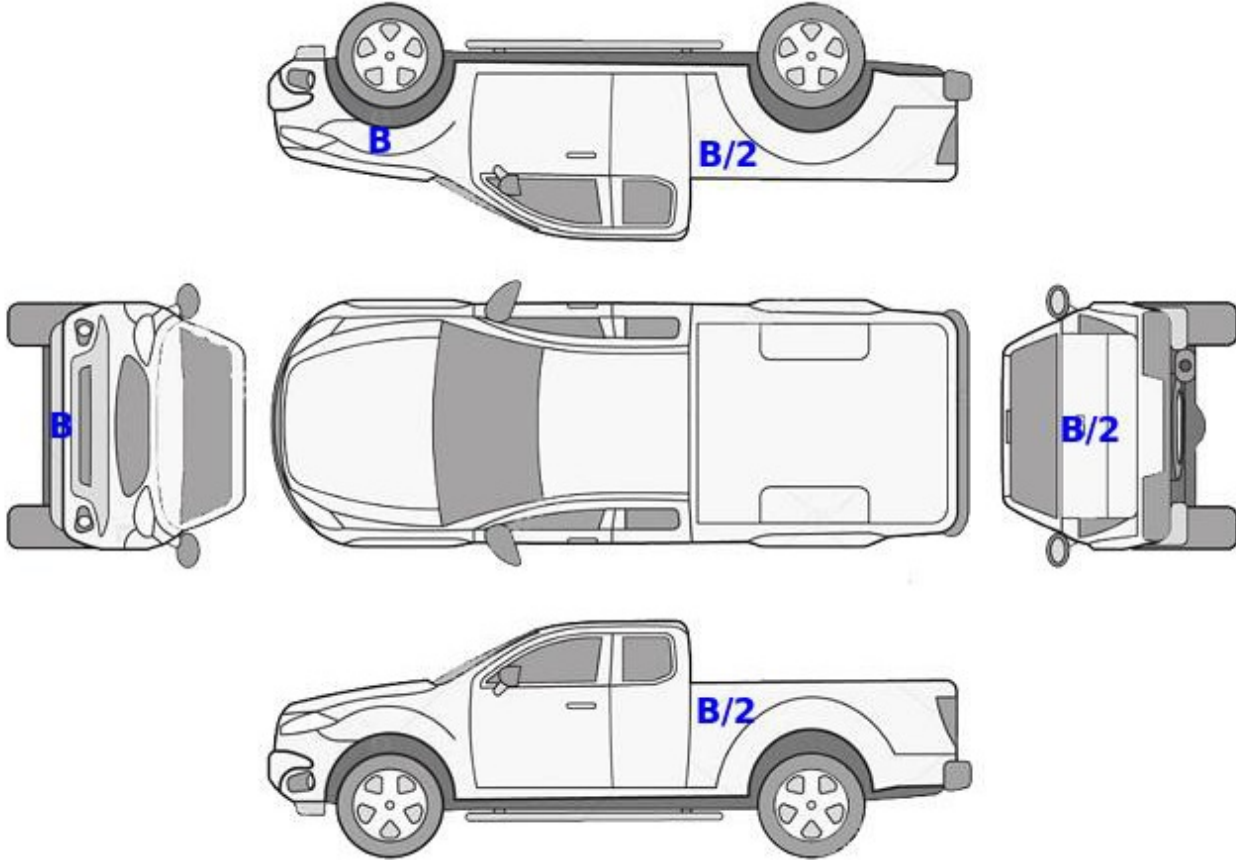
## Kaporta Kontrolü(Değişmiş Boyanmış kontrolü)

B: Boyalı

B/2: Lokal Boyalı

D: Değişmiş

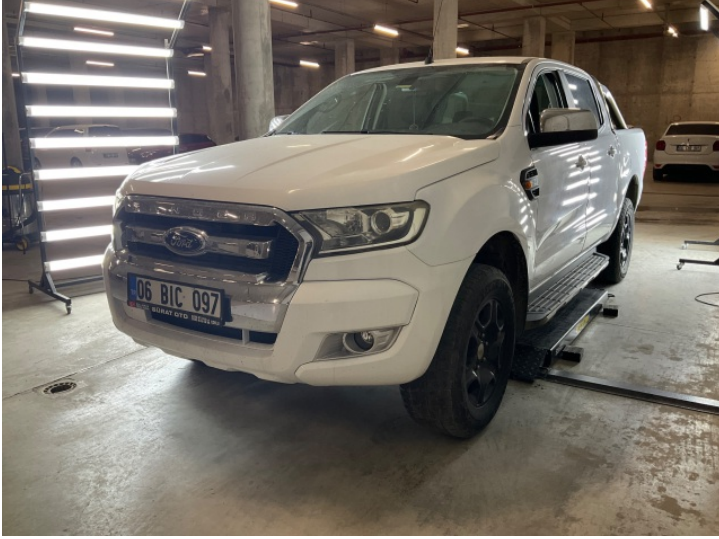
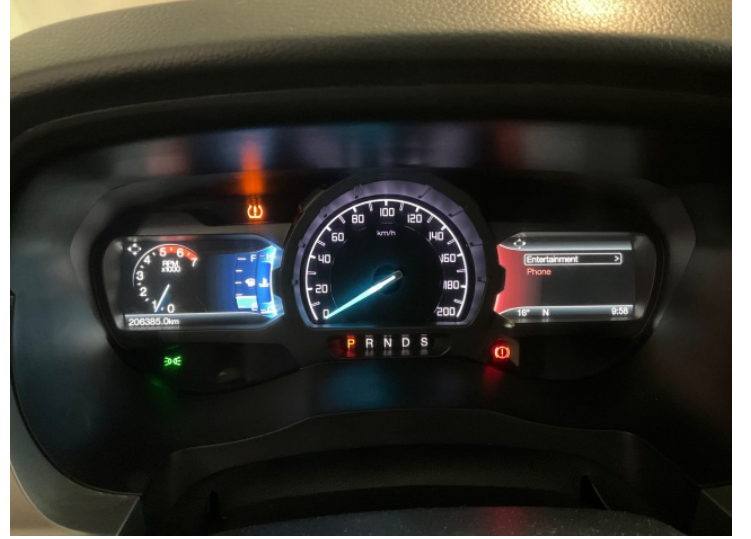
## Araç Resimleri

Tavan, Tavan > Ezik

Motor kaputu, Motor kaputu > Ezik

Kapı, sağ ön, Kapı, sağ ön > Ezik

Kaporta, C-direk, sağ > Ezik

Çamurluk, sağ arka, Çamurluk, sağ arka > Ezik

Bagaj kapağı/kapısı, Bagaj kapısı > Ezik

Kapı, sol ön, Kapı, sol ön > Ezik
