# Full Plus Ekspertiz

## 06EGY354

Ford Transit Courier 1.0i 12V GTDi EcoBoost

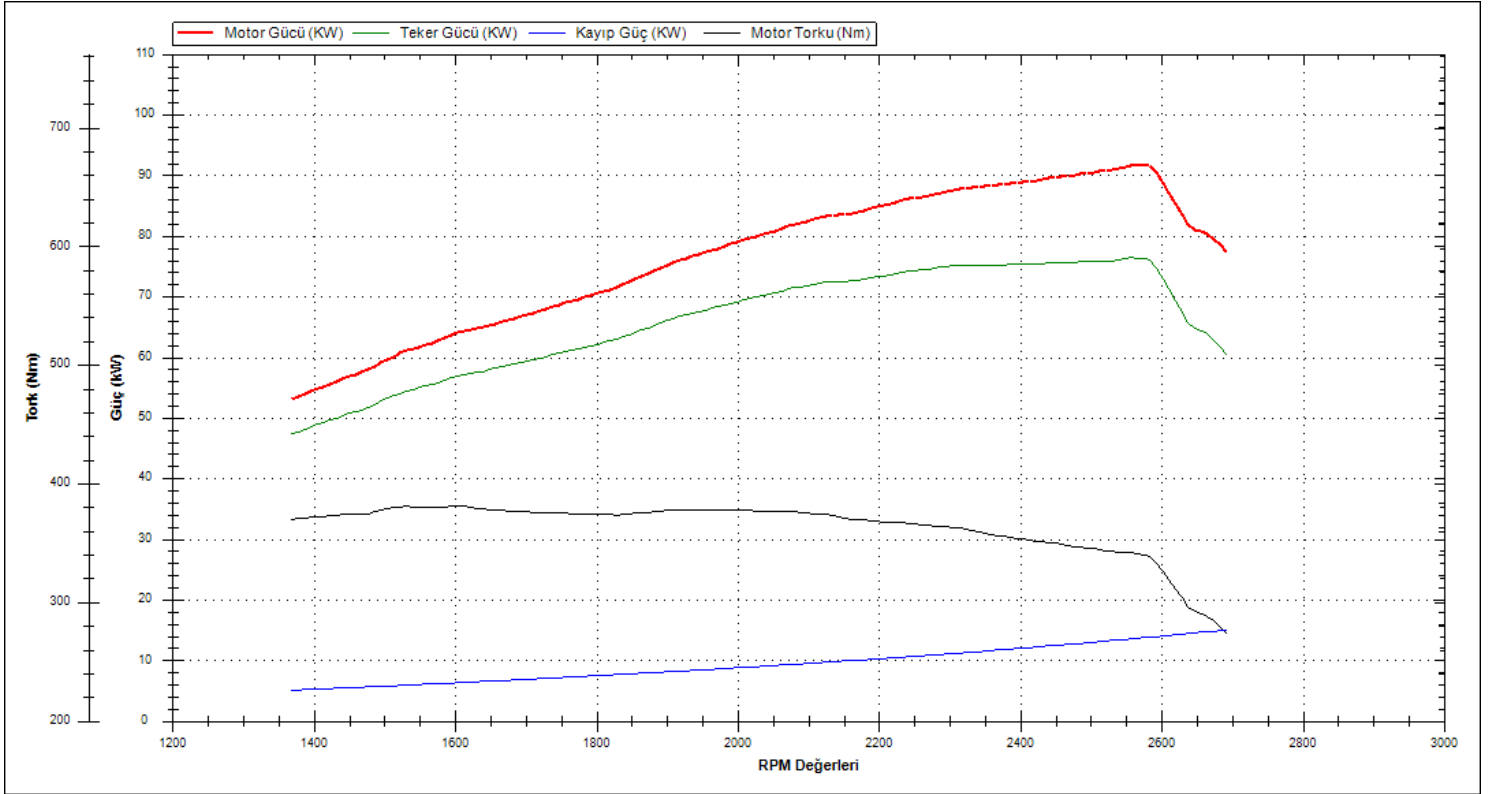
## RPM (Devir/dk) Grafiği

| Ölçülen Motor Torku | Teker Torku | Teker Gücü | Test Hızı |
| 381 | 339 | 76 | 154 |
| Ruhsat Verisi Güç | Test Sonucu Güç | Kayıp Güç | Performans % |
| 91 | 91 | 15 | 100,00 |

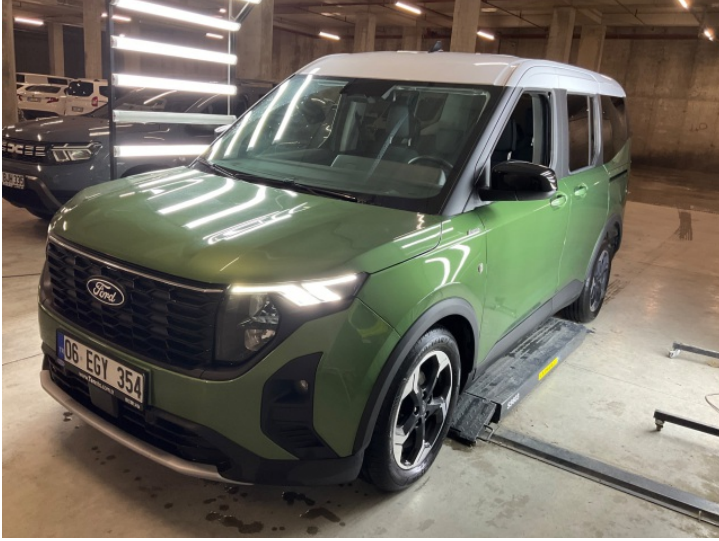
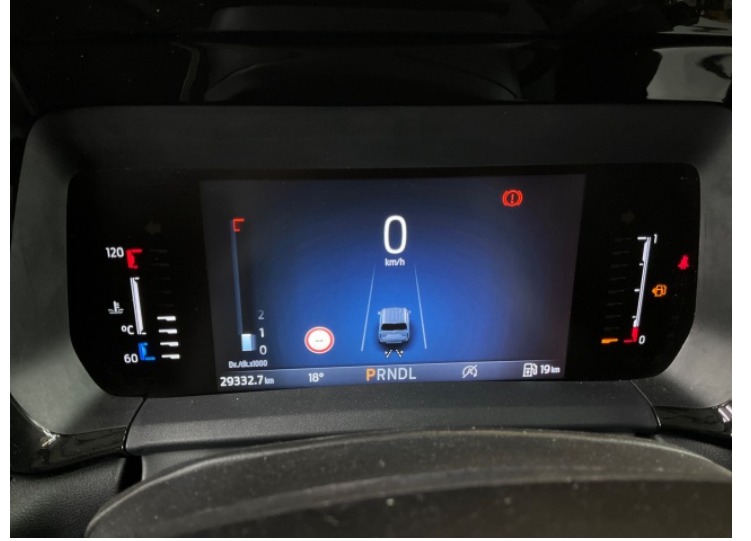
## Çizik

Kapı, sol arka, Kapı kolu, dış > Çizik

Tampon, arka, Arka tampon > Çizik
