# Full Plus Ekspertiz

## 06EZK914

Plaka	06EZK914	Şanzıman Tipi	Otomatik
KM	35128	Yakıt Cinsi	Benzin
Şase	WF02NBER52RS16029	Motor Gücü	91 kw
Motor Hacmi	999cc	Marka	Ford
Rengi	MAVİ	Model	Tourneo Courier
İlk Tescil Tarihi	09-01-2025	Sonraki Muayene Tar.	21-11-2026
Model Yılı	2024	Araç Tipi	Kombi (Camlıvan**)
Ruhsat Sahibi	TAN OTO	Kapı Sayısı	5 Kapı

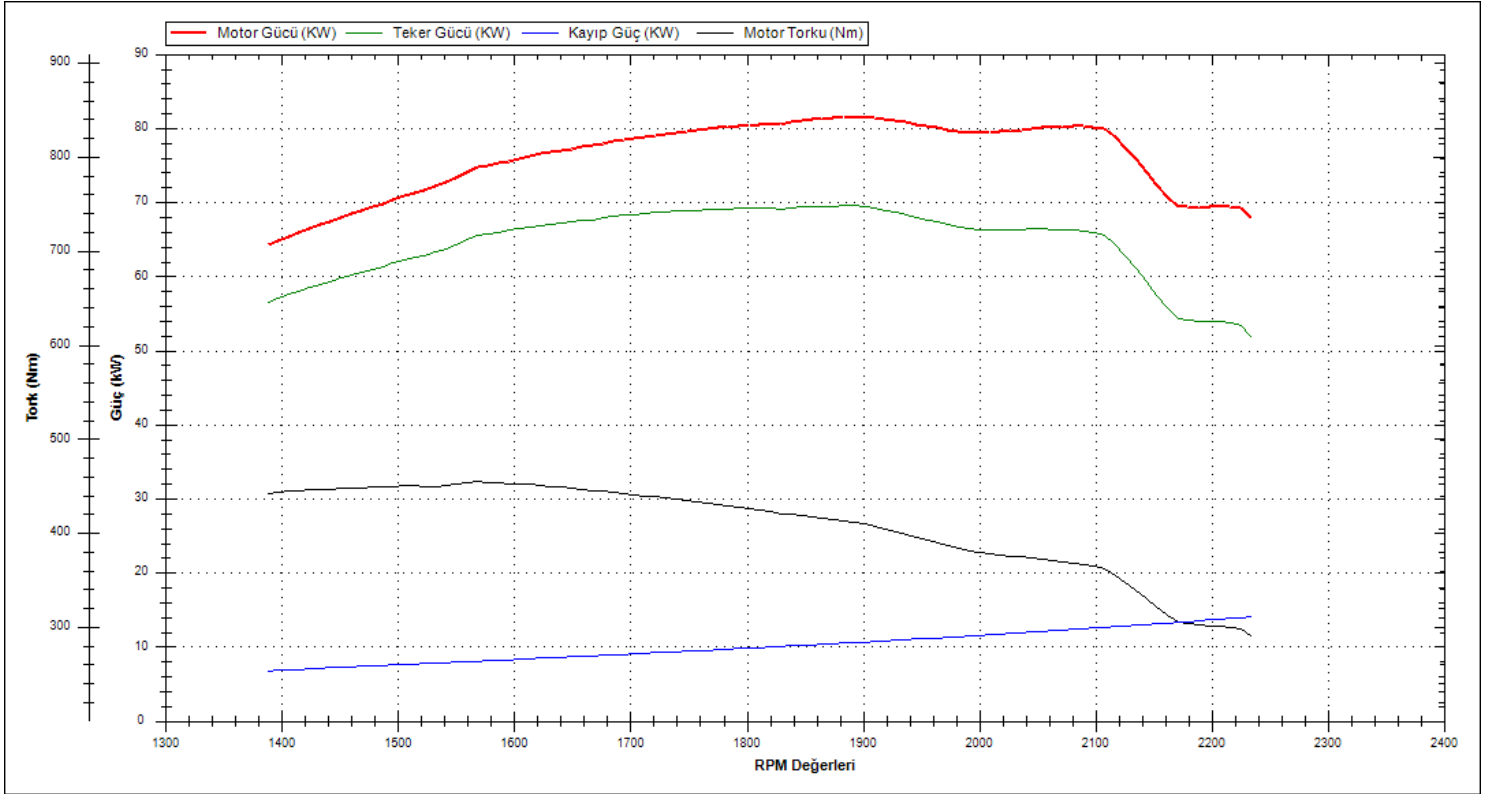
## RPM (Devir/dk) Grafiği

Ölçülen Motor Torku 455 NM	Teker Torku 399 NM	Teker Gücü 69 KW	Test Hızı 113 km/h
Ruhsat Verisi Güç 91 KW	Test Sonucu Güç 81 KW	Kayıp Güç 14 KW	Performans % 89,01

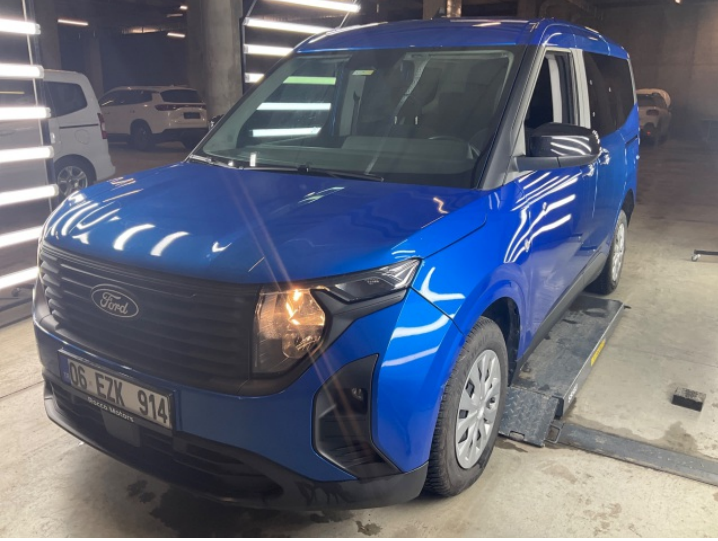
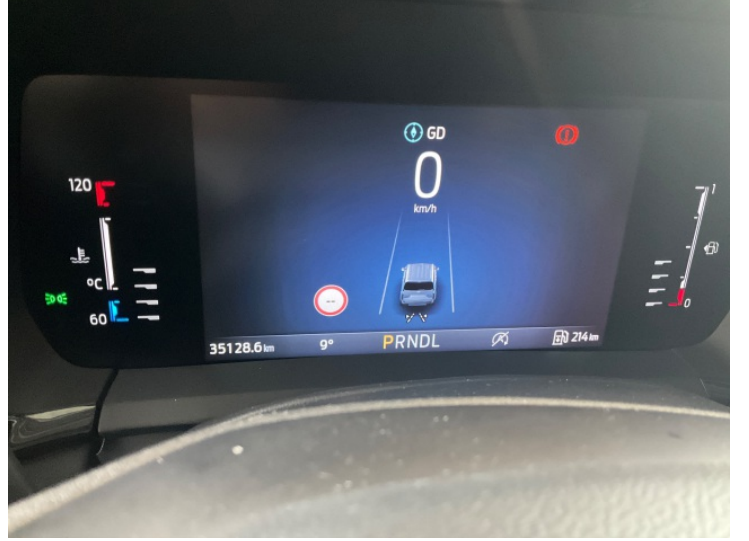
## Araç Resimleri

Kapı, sağ arka, Kapı, sağ arka > Ezik

Çamurluk, sağ arka, Çamurluk, sağ arka > Ezik

Tampon, ön, Ön tampon > Ezik

Kapı, sol ön, Kapı, sol ön > Küçük Vuruk

Motor kaputu, Motor kaputu > Taş Izı

Camlar, Ön cam > Taş Vuruğu
