# Full Plus Ekspertiz

## 06FIA387

| Marka | Ford | Motor Hacmi | 999cc |
| Rengi | BEYAZ | Model | Tourneo Courier |

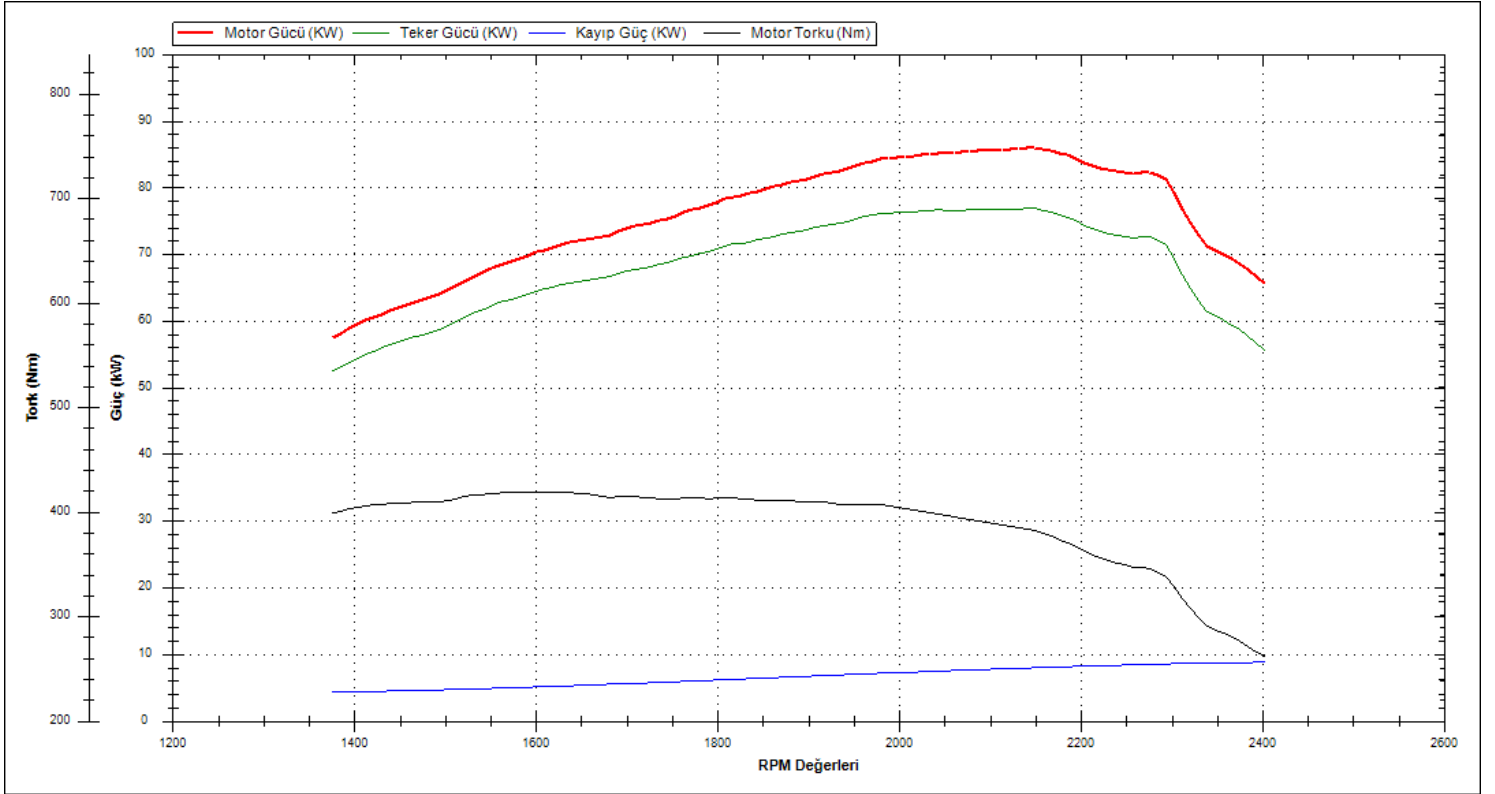
## RPM (Devir/dk) Grafiği

| Ölçülen Motor Torku | Teker Torku | Teker Gücü | Test Hızı |
| 418 | 384 | 76 | 129 |
| Ruhsat Verisi Güç | Test Sonucu Güç | Kayıp Güç | Performans % |
| 91 | 85 | 8 | 93,41 |
