# Full Plus Ekspertiz

## 06DNV674

| Şase | NM0MXXTACMPK06740 | Motor Gücü | 73 kw |
| Rengi | BEYAZ | Model | Tourneo Courier |

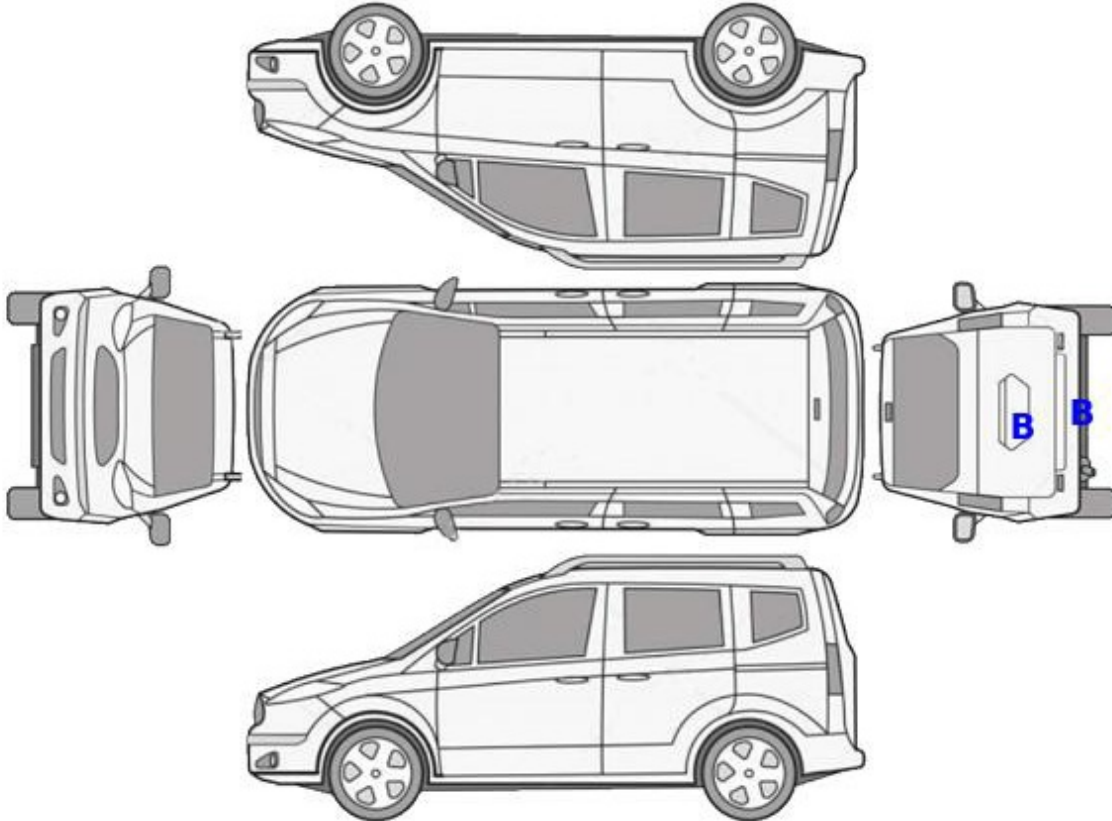
## Kaporta Kontrolü(Değişmiş Boyanmış kontrolü)

B: Boyalı

B/2: Lokal Boyalı

D: Değişmiş

Bagaj kapısı iç dış işlemler boyalı, bağlantı civatalarında işlem mevcut. Araç yedek lastiği yok.

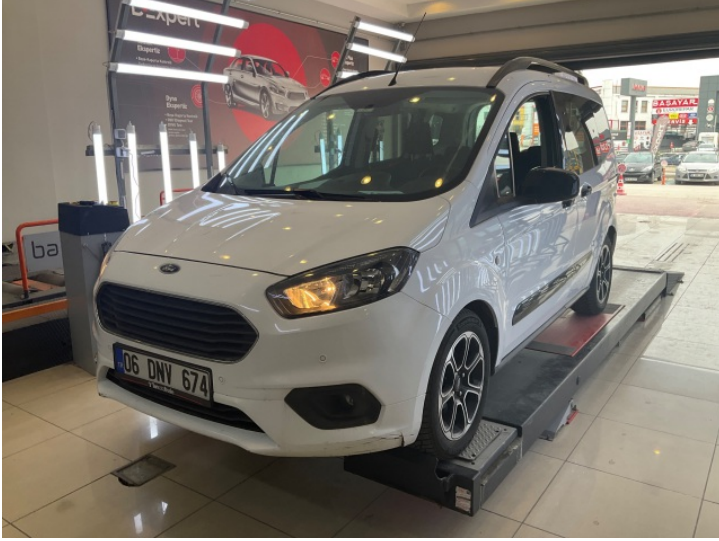
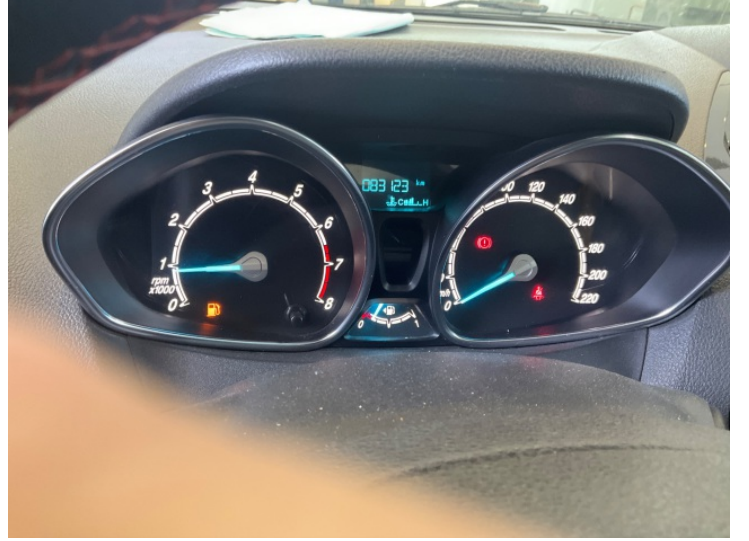
## Araç Resimleri

## Çizik

Çamurluk, sol, Çamurluk, sol > Çizik

Dikiz aynası, sağ, Dış dikiz aynası kapağı > Çizik
