# Full Plus Ekspertiz

## 06DNV621

Ford Tourneo Courier 1.0i 12V GTDi EcoBoost

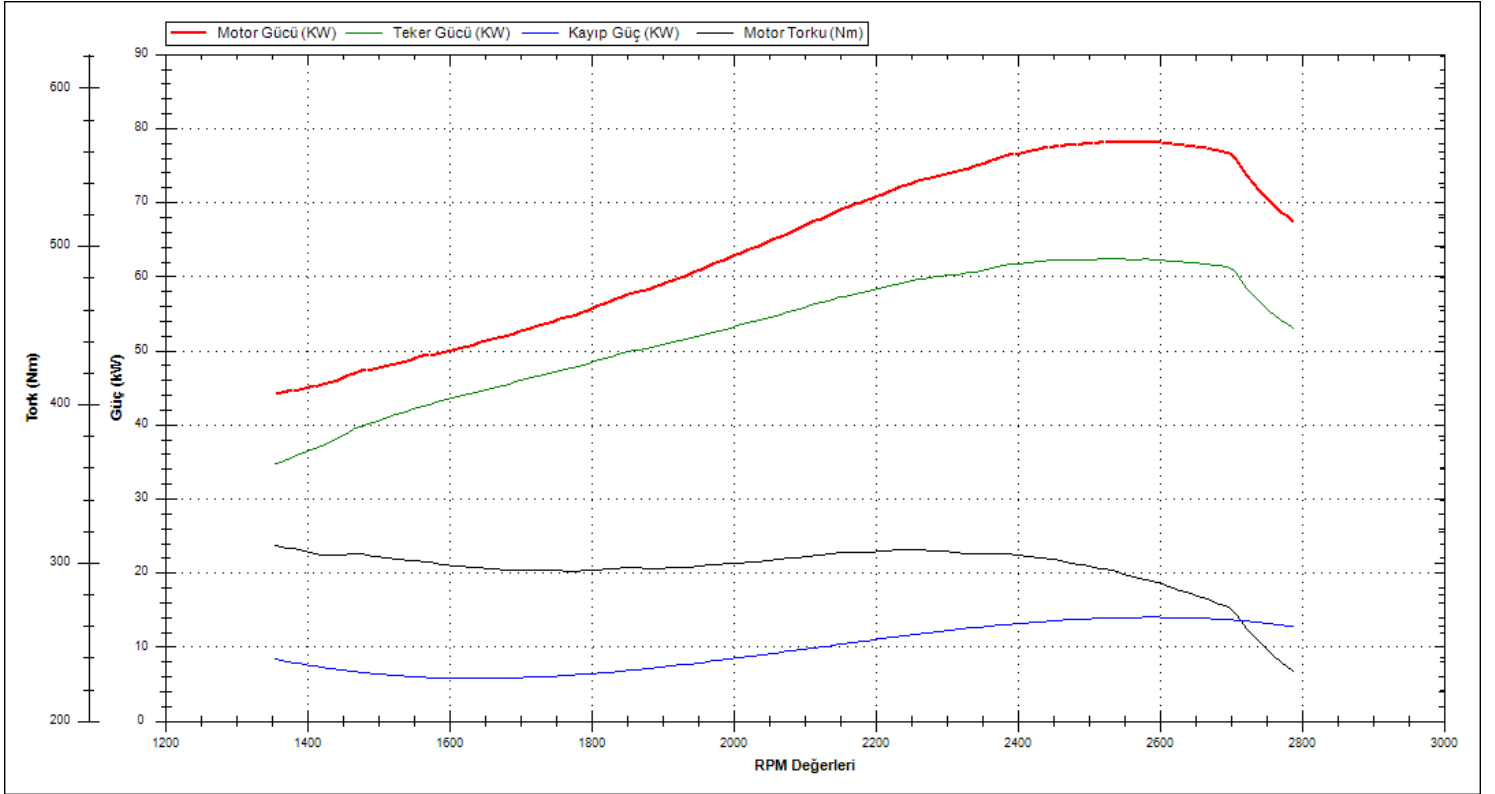
## RPM (Devir/dk) Grafiği

| Ölçülen Motor Torku | Teker Torku | Teker Gücü | Test Hızı |
| 310 | 259 | 62 | 152 |
| Ruhsat Verisi Güç | Test Sonucu Güç | Kayıp Güç | Performans % |
| 73 | 78 | 13 | 100,00 |

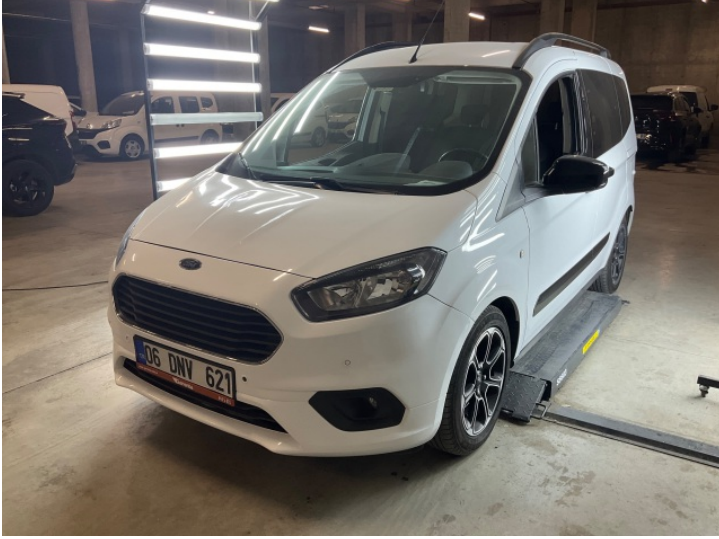
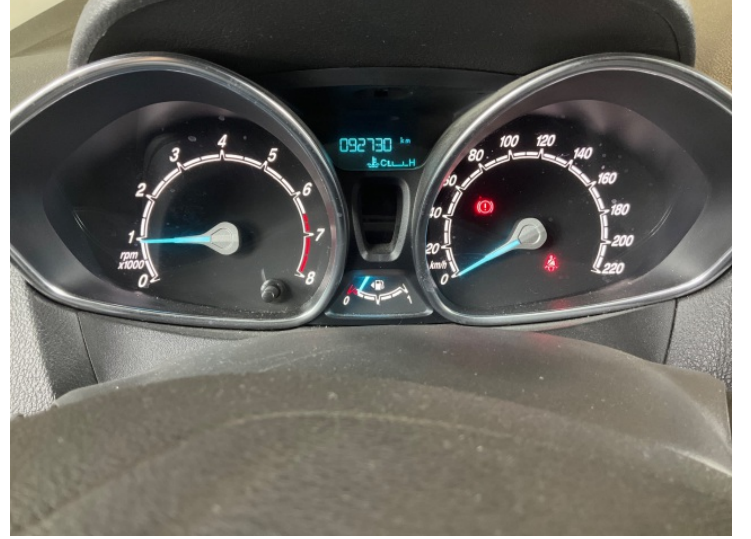
## Çizik

Kapı, sağ arka, Kapı, sağ arka  
> Çizik

Kapı, sağ ön, Kapı, sağ ön >  
Çizik

Dikiz aynası, sağ, Dış dikiz  
aynası kapağı > Çizik

Döşemeler/Kapaklar, Bagaj  
kapağı, iç döşemesi > Çizik
