# Full Plus Ekspertiz

## 06EKG447

| Model | Tourneo Courier | İlk Tescil Tarihi | 14-05-2024 |

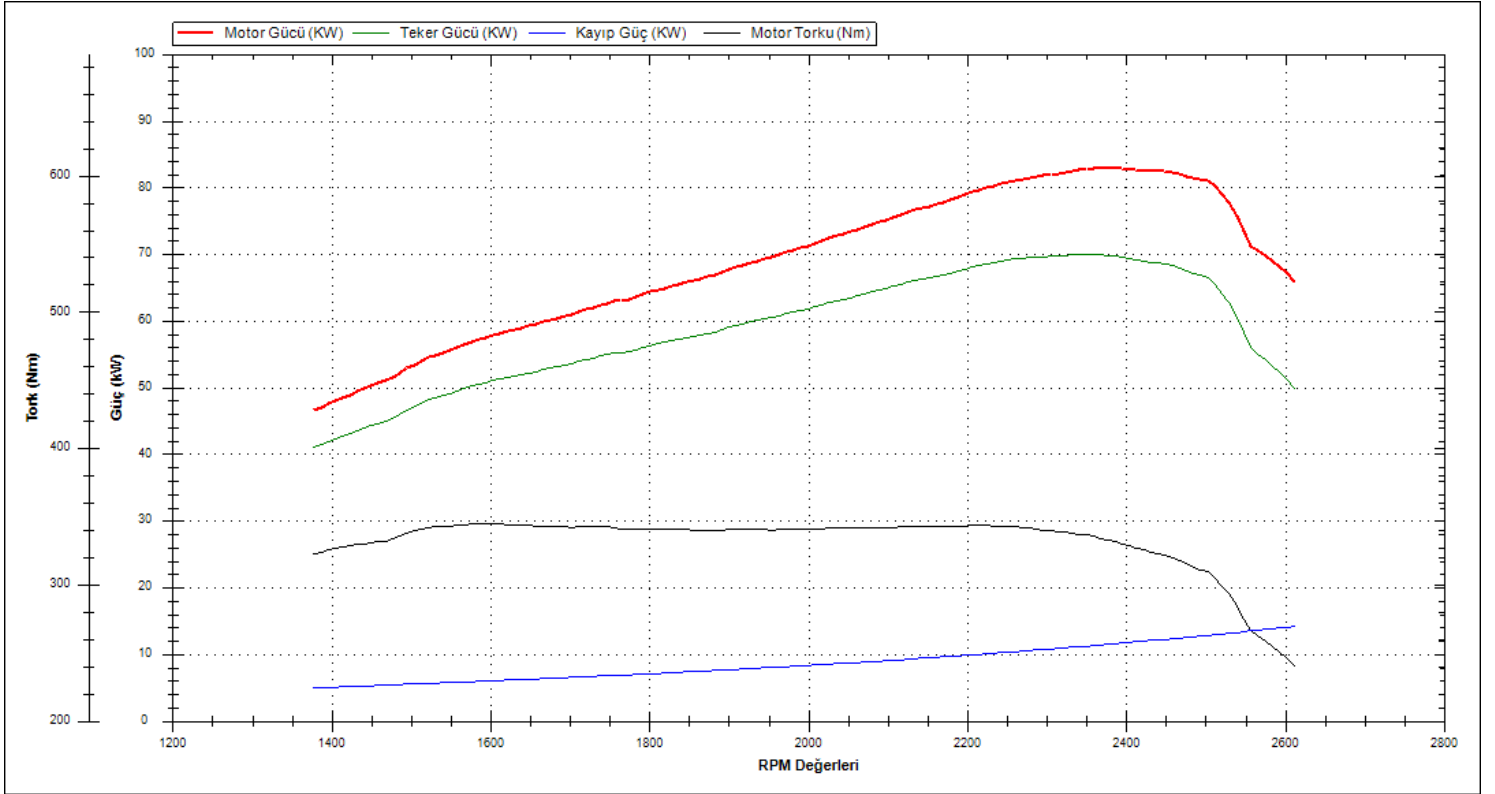
## RPM (Devir/dk) Grafiği

| Ölçülen Motor Torku | Teker Torku | Teker Gücü | Test Hızı |
| 344 | 304 | 69 | 142 |
| Ruhsat Verisi Güç | Test Sonucu Güç | Kayıp Güç | Performans % |
| 73 | 82 | 14 | 100,00 |

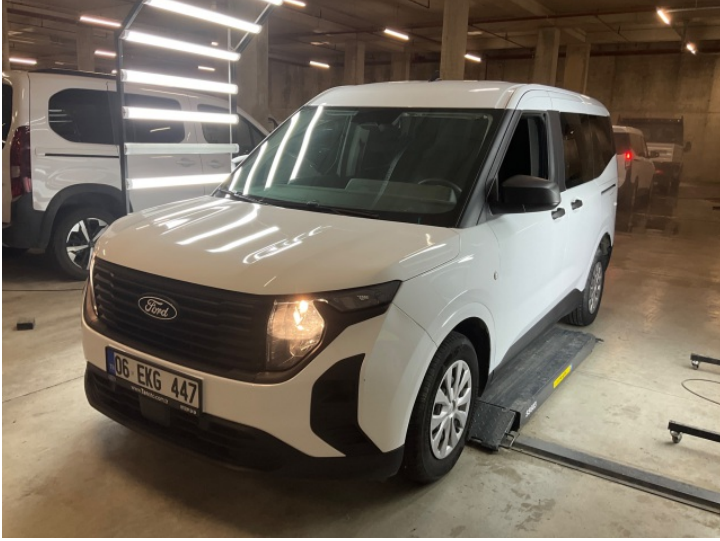
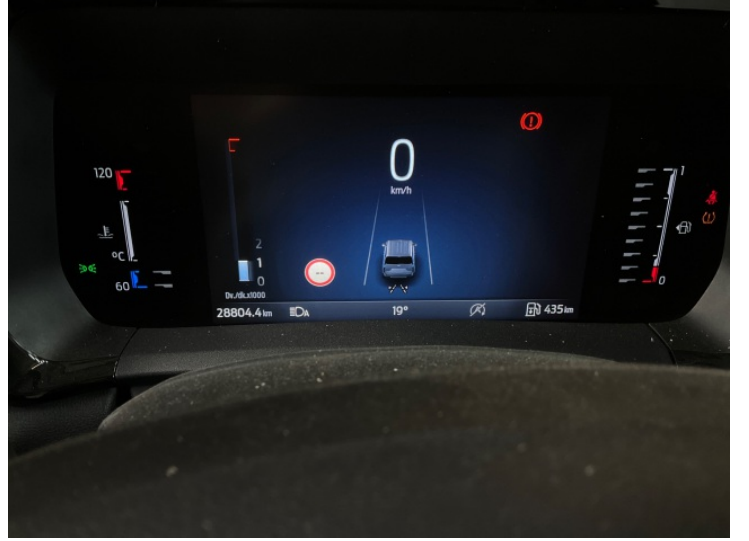
## Araç Resimleri

Tampon, arka, Arka tampon > Çizik

Tampon, ön, Ön tampon > Çizik

Camlar, Ön cam > Taş Vuruğu

Kapı, sol ön, Kapı, sol ön > Boyası Atmış

Döşemeler/Kapaklar, Döşemeler/Kapaklar > Kirlenmiş
