# Full Plus Ekspertiz

## 06EGR322

| Rengi | BEYAZ | Model | Tourneo Courier |

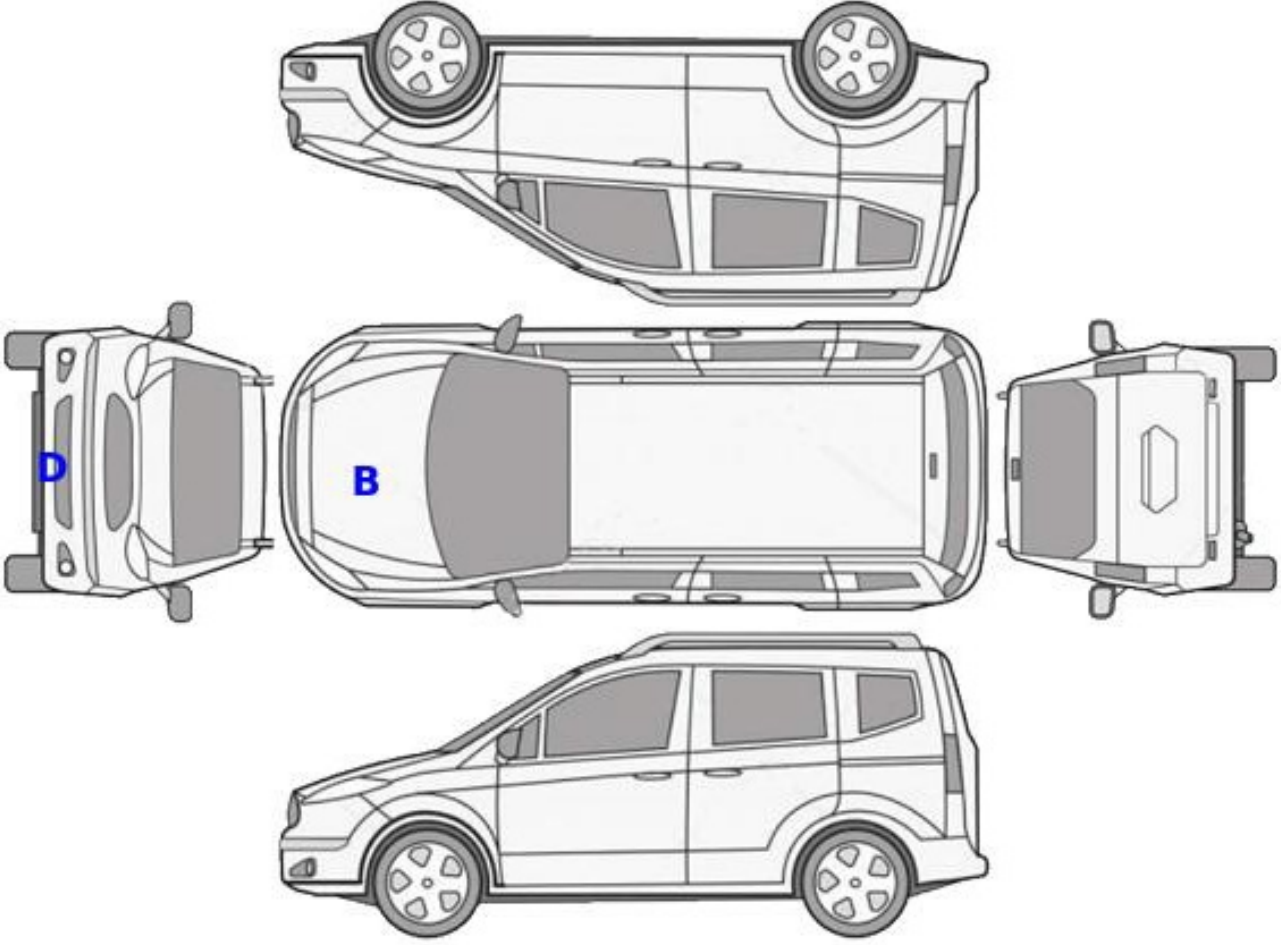
## Kaporta Kontrolü(Değişmiş Boyanmış kontrolü)

**B: Boyalı**

**B/2: Lokal Boyalı**

**D: Değişmiş**

Motor kaputu iç dış işlemli boyalı ve civataları işlemli

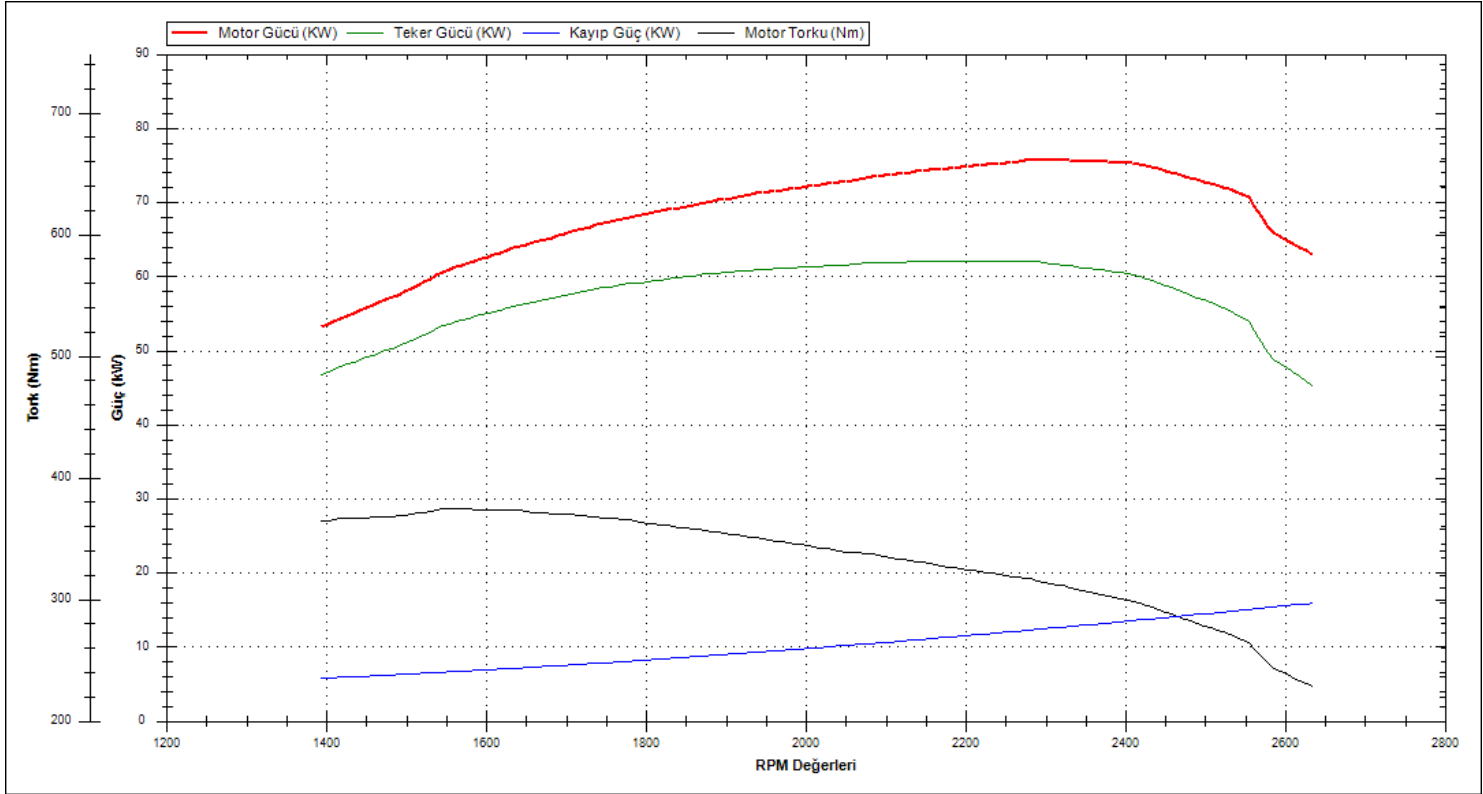
## RPM (Devir/dk) Grafiği

| Ölçülen Motor Torku | Teker Torku | Teker Gücü | Test Hızı |
| 374 | 329 | 62 | 137 |
| Ruhsat Verisi Güç | Test Sonucu Güç | Kayıp Güç | Performans % |
| 73 | 75 | 15 | 100,00 |

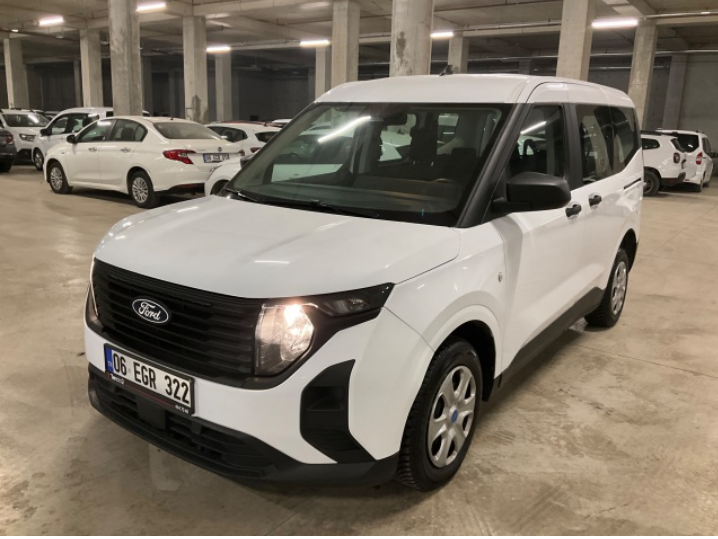
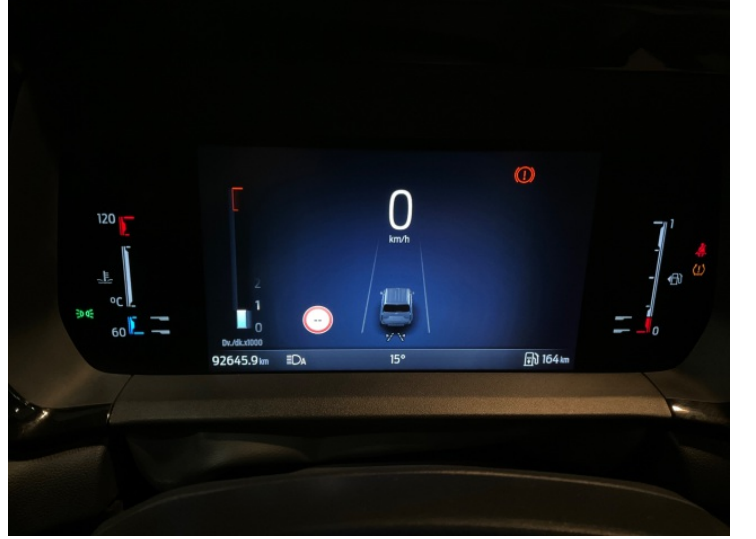
## Araç Resimleri

## Çizik
