# Full Plus Ekspertiz

## 34KGJ340

| Rengi | BEYAZ | Model | Transit Courier |

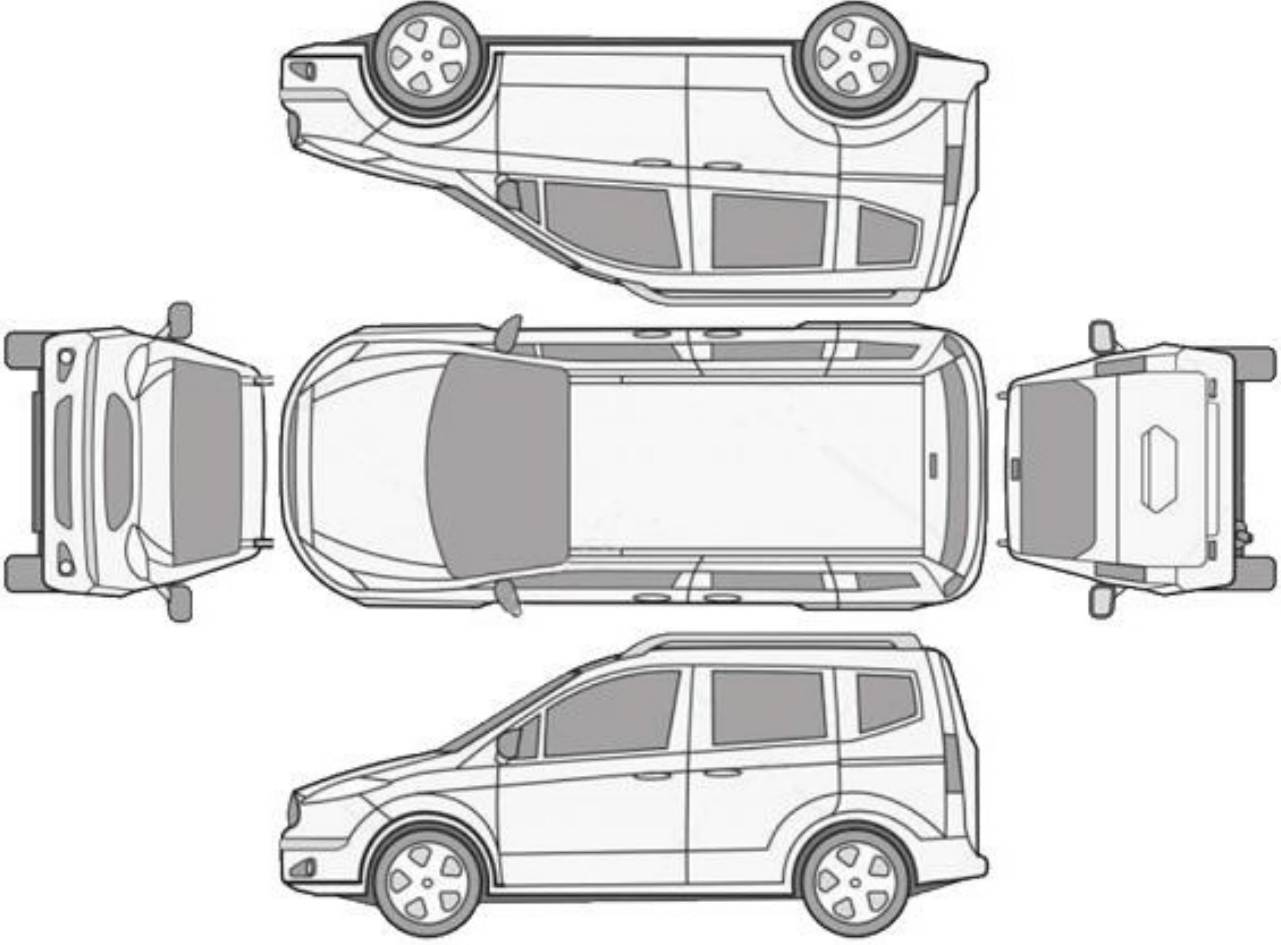
## Kaporta Kontrolü(Değişmiş Boyanmış kontrolü)

**B: Boyalı**

**B/2: Lokal Boyalı**

**D: Değişmiş**

**\*\*\*Araçta değişmiş ve boyanmış parça bulunmamaktadır\*\*\***

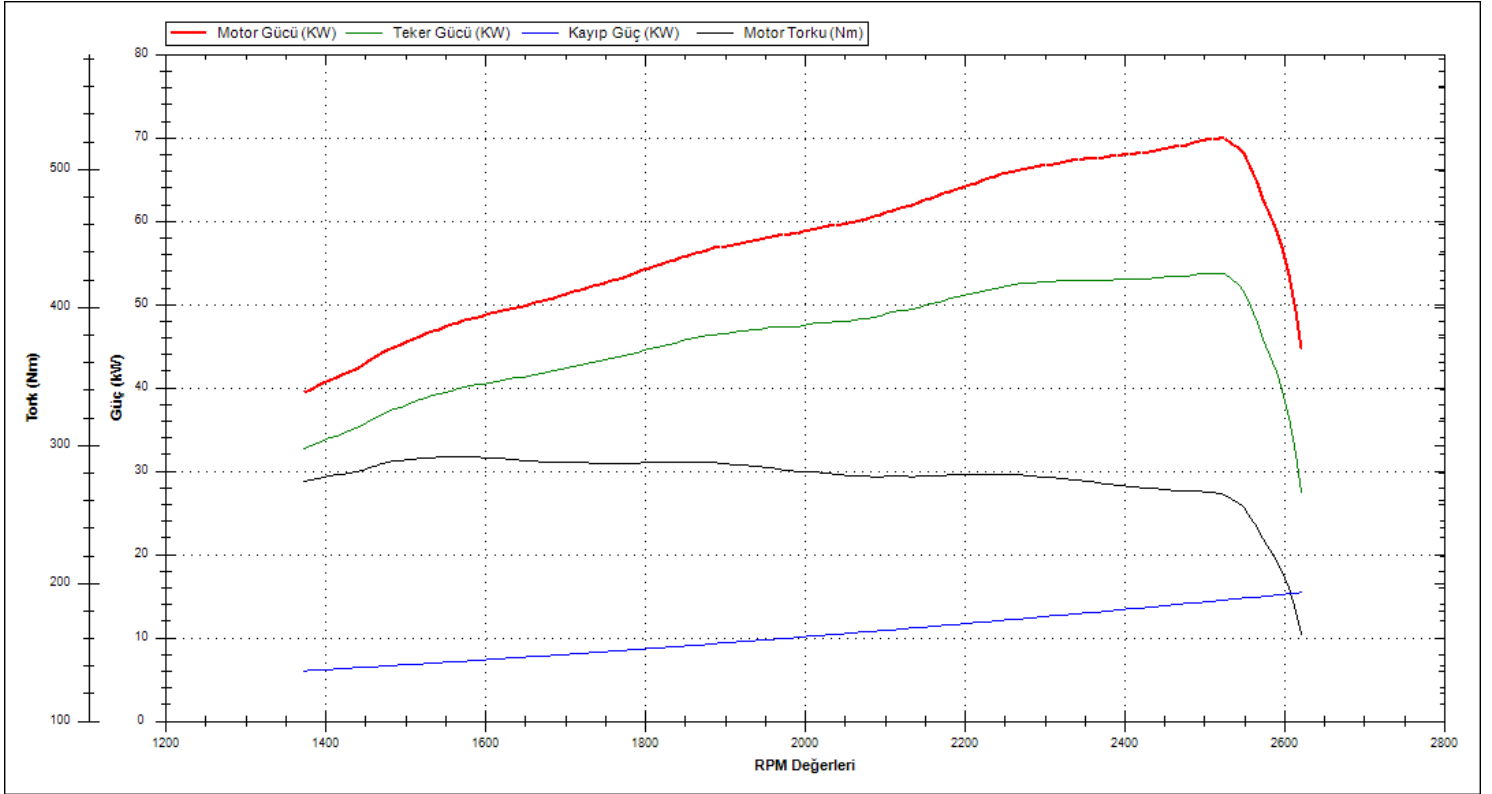
## RPM (Devir/dk) Grafiği

| Ölçülen Motor Torku | Teker Torku | Teker Gücü | Test Hızı |
| 287 | 238 | 61 | 148 |
| Ruhsat Verisi Güç | Test Sonucu Güç | Kayıp Güç | Performans % |
| 73 | 66 | 10 | 90,41 |
