# Full Plus Ekspertiz

## 06EIK453

| Rengi | BEYAZ | Model | Tourneo Courier |
| Model Yılı | 2024 | Araç Tipi | Kombi (Camlıvan**) |

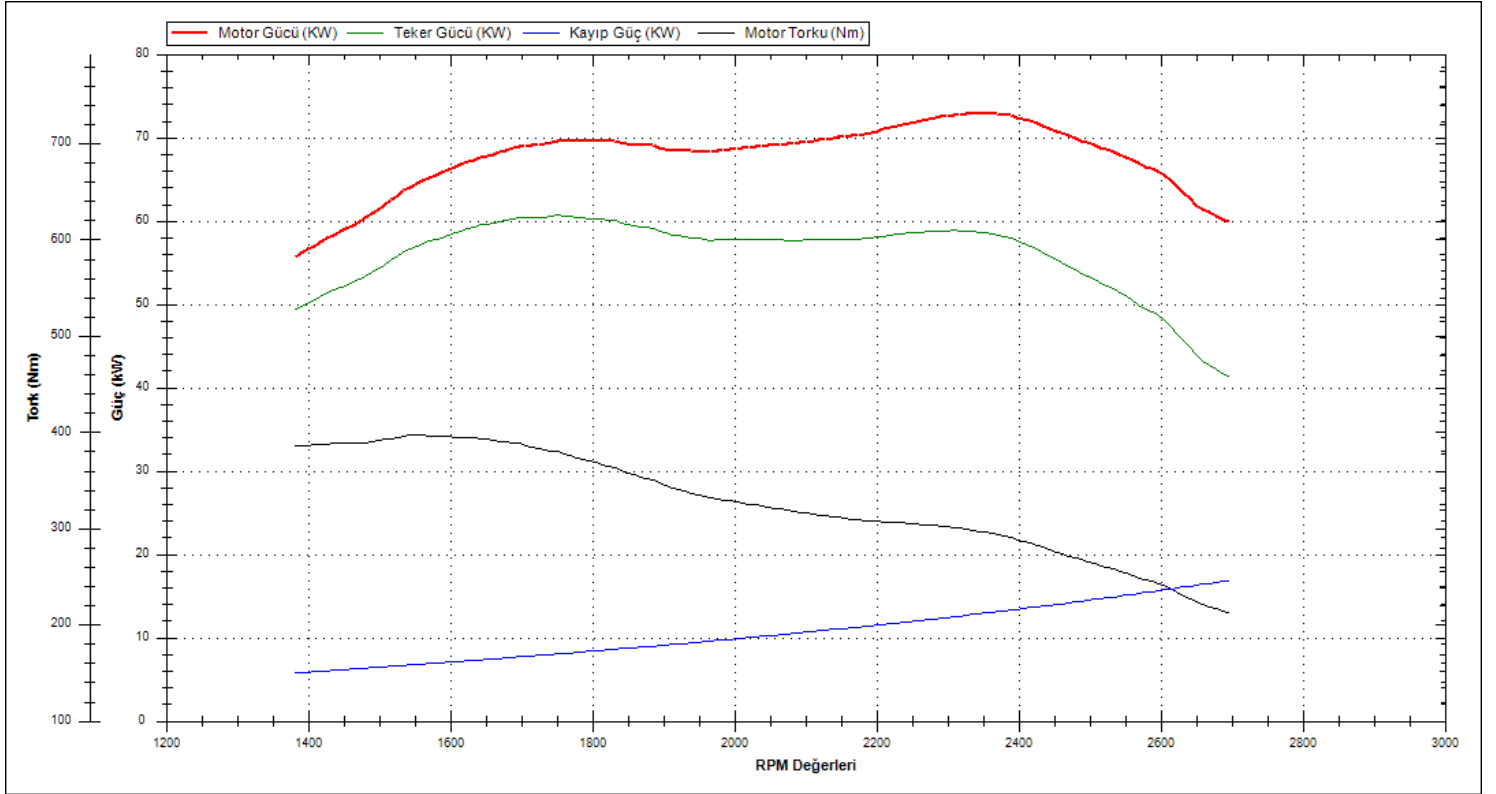
## RPM (Devir/dk) Grafiği

| Ölçülen Motor Torku | Teker Torku | Teker Gücü | Test Hızı |
| 396 | 350 | 60 | 141 |
| Ruhsat Verisi Güç | Test Sonucu Güç | Kayıp Güç | Performans % |
| 73 | 72 | 16 | 98,63 |

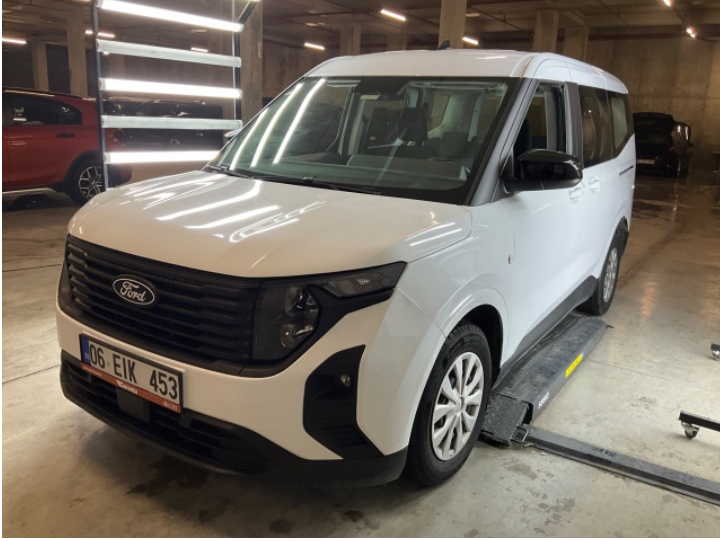
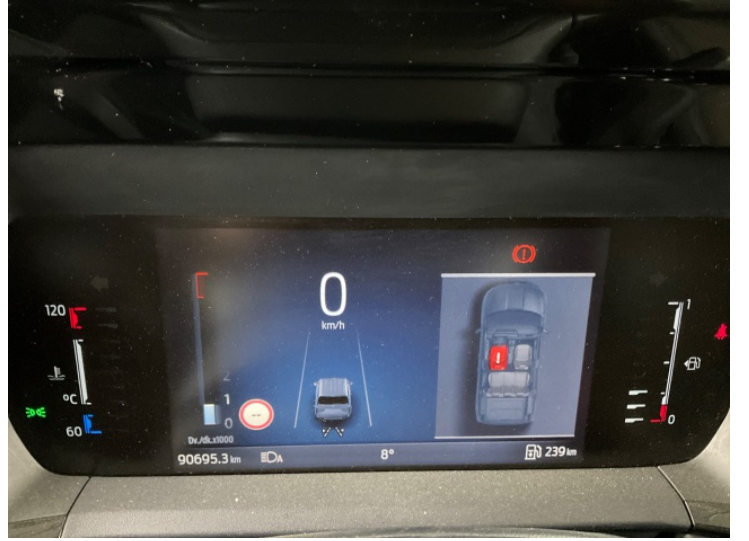
## Araç Resimleri

Dikiz aynası, sağ, Dış dikiz aynası kapağı > Çizik

Tampon, ön, Ön tampon > Çizik

Çamurluk, sağ arka, Çamurluk, sağ arka > Ezik

Bagaj kapağı/kapısı, Bagaj kapısı > Ezik
