# Full Plus Ekspertiz

## 06EIK393

| Motor Hacmi | 1499cc | Marka | Ford |
| Rengi | BEYAZ | Model | Transit Courier |

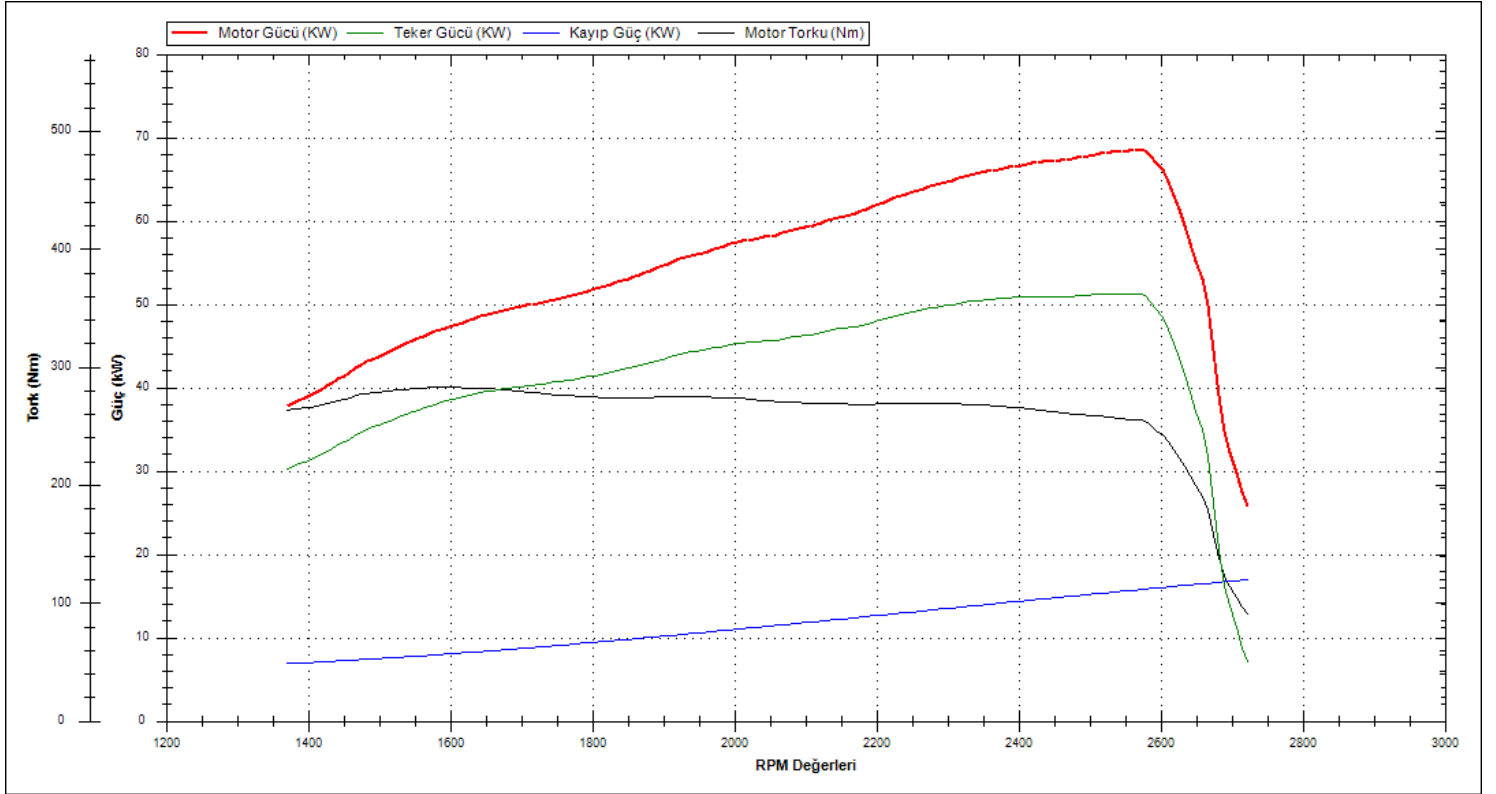
## RPM (Devir/dk) Grafiği

| Ölçülen Motor Torku | Teker Torku | Teker Gücü | Test Hızı |
| 288 | 237 | 61 | 157 |
| Ruhsat Verisi Güç | Test Sonucu Güç | Kayıp Güç | Performans % |
| 73 | 67 | 9 | 91,78 |

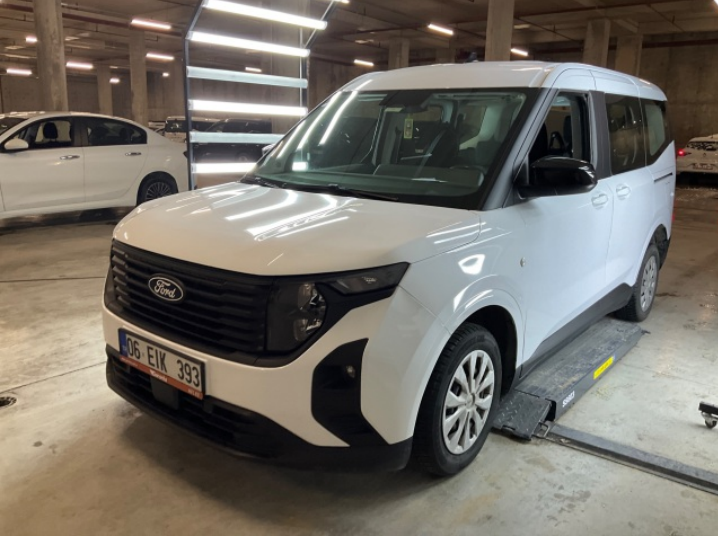
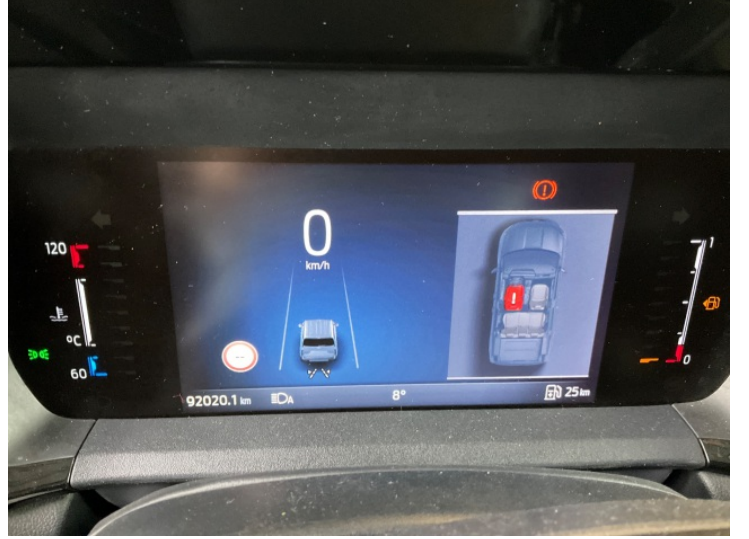
## Araç Resimleri

Tampon, ön, Ön tampon > Çizik

Tampon, arka, Arka tampon > Çizik

Döşemeler/Kapaklar, Bagaj kapağı, iç döşemesi > Çizik

Tavan, Tavan > Ezik
