Full Plus Ekspertiz

Plaka	35CMB207	Şanzıman Tipi	Manuel
KM	26163	Yakıt Cinsi	Dizel
Şase	WF02N1ER62SM07672	Motor Gücü	73 kw
Marka	Ford	Motor Hacmi	1499cc
Rengi	BEYAZ	Model	Tourneo Courier
İlk Tescil Tarihi	17-04-2025	Sonraki Muayene Tar.	12-03-2027
Model Yılı	2025	Araç Tipi	Kombi (Camlıvan**)
Ruhsat Sahibi	TAN OTO	Kapı Sayısı	5 Kapı

Kaporta Kontrolü(Değişmiş Boyanmış kontrolü)

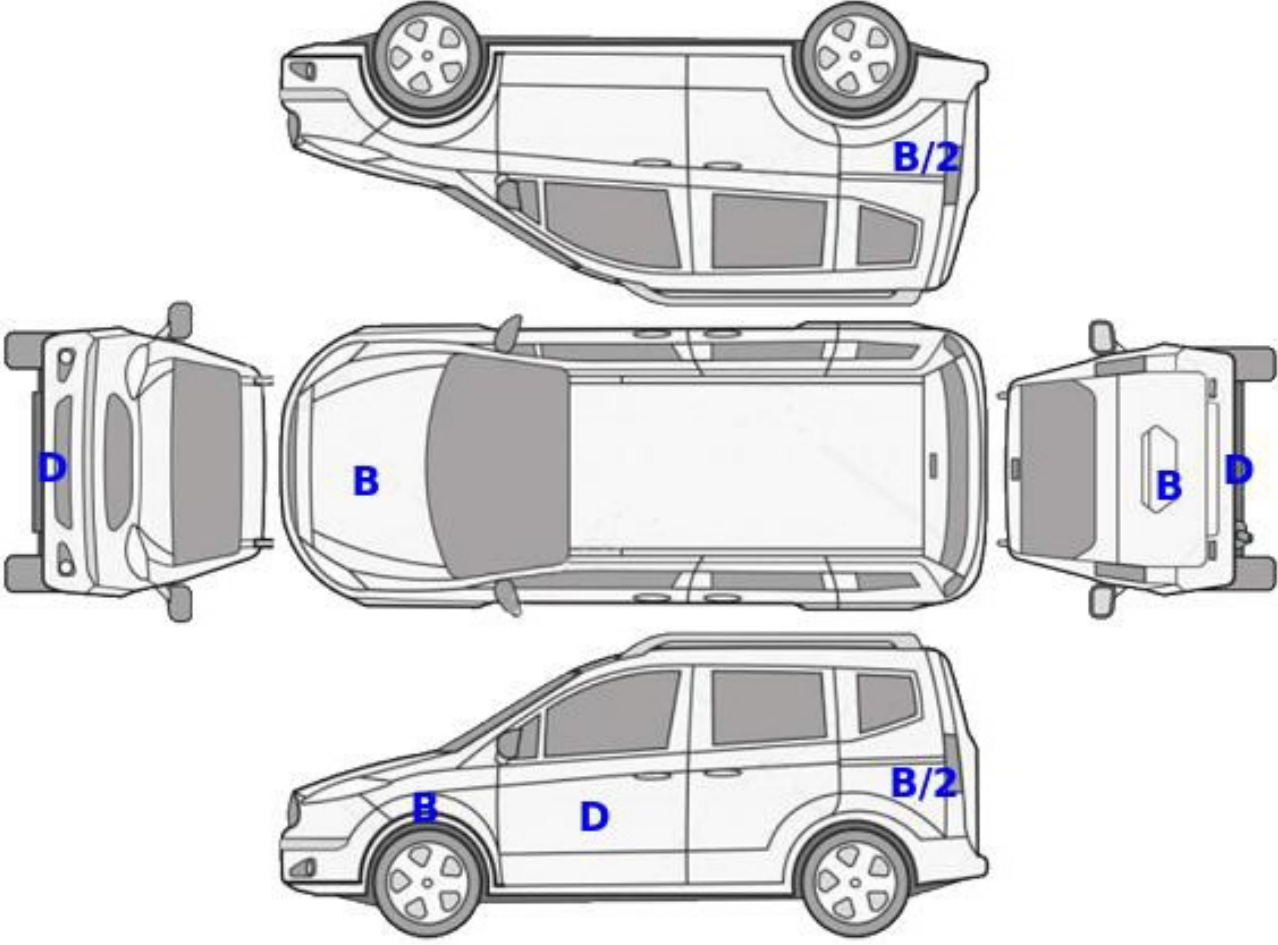
B: Boyalı

B/2: Lokal Boyalı

D: Değişmiş

Parça Grubu	Parça ve Hasar
Arka bölüm	Arka sac/panel - Değişmiş
Kaporta	Ön Panel - Değişmiş

Ön tampon demiri ön panel değişmiş. Ön panel bağlantı ayaklarında ezik mevcut. Sol ön çamurluk işlemlili boyalı bağlantı cıvataları işlemlili. Motor kaputu işlemlili boyalı bağlantı cıvataları işlemlili. Arka sac panel değişmiş. Sol arka çamurluk işlemlili boyalı. Bagaj kapağı işlemlili boyalı bağlantı cıvataları işlemlili. Ön farlar bağlantı ayakları onarımlili. Sağ arka kapıda boya tozları mevcut.

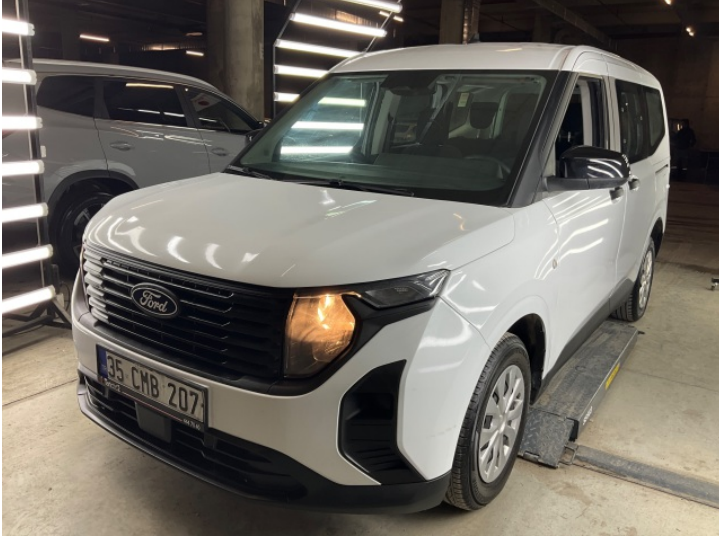
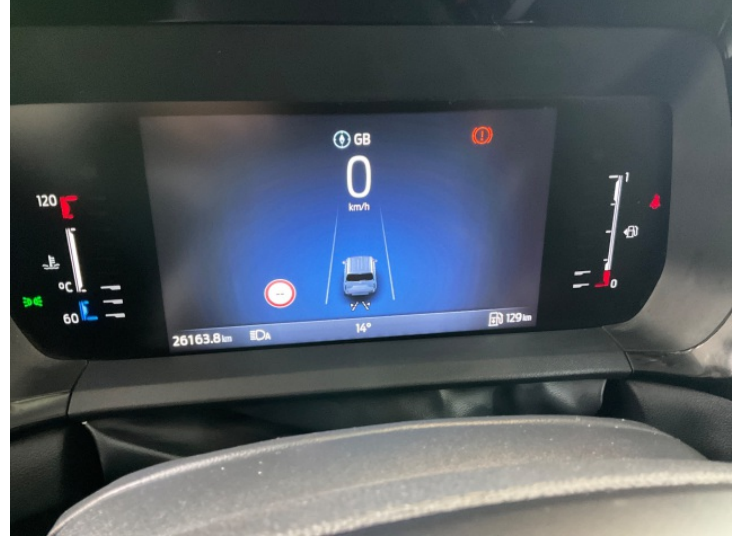
Araç Resimleri

Vuruk

Arka bölüm, Arka sac/panel > Ezik

Motor kaputu, Motor kaputu > Ezik

Arka lambalar, Üçüncü fren lambası > Çatlak

Farlar, Far bağlantı ayağı, sol > Standart Dışı Onarım

Farlar, Far bağlantı ayağı, sağ > Standart Dışı Onarım

Motor, Yağ seviyesi > Eksik
