# Full Plus Ekspertiz

## 06EPJ819

| Rengi | GRI | Model | Transit Courier |

## Kaporta Kontrolü(Değişmiş Boyanmış kontrolü)

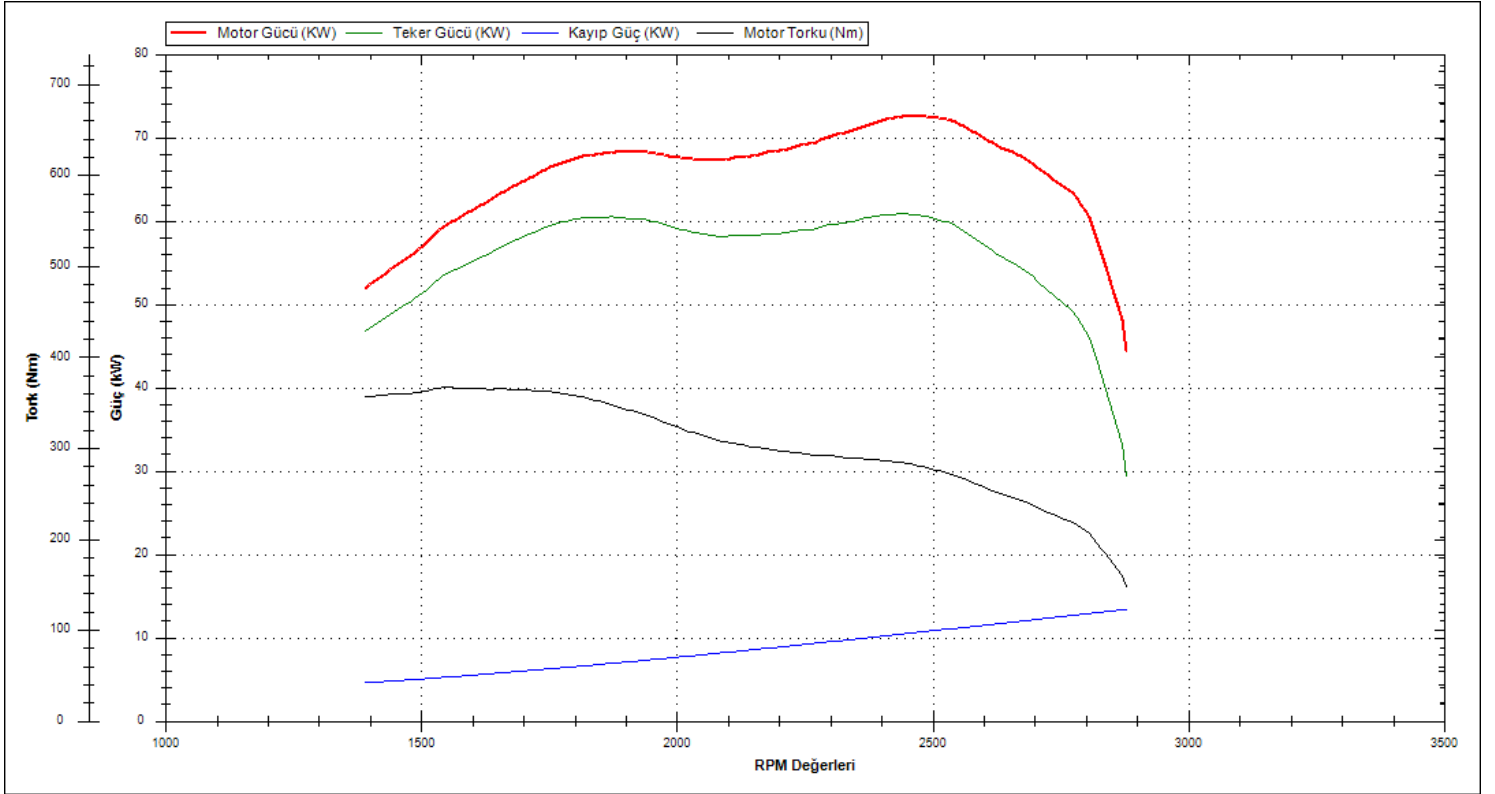
## RPM (Devir/dk) Grafiği

| Ölçülen Motor Torku | Teker Torku | Teker Gücü | Test Hızı |
| 366 | 330 | 60 | 148 |
| Ruhsat Verisi Güç | Test Sonucu Güç | Kayıp Güç | Performans % |
| 73 | 72 | 13 | 98,63 |

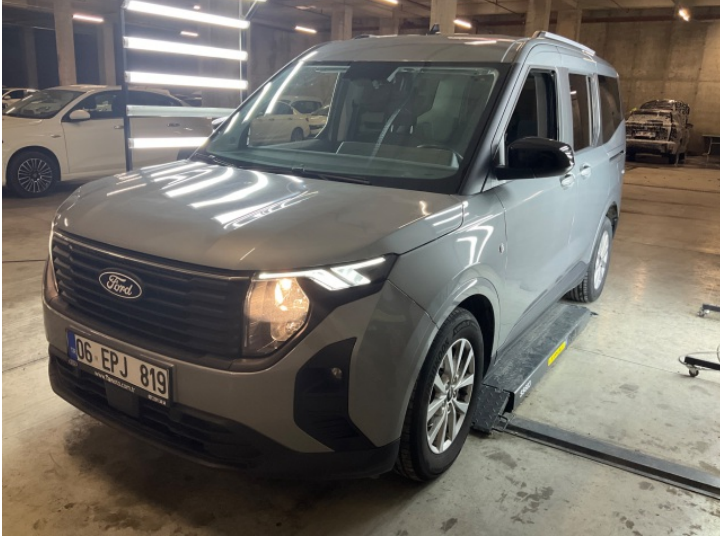
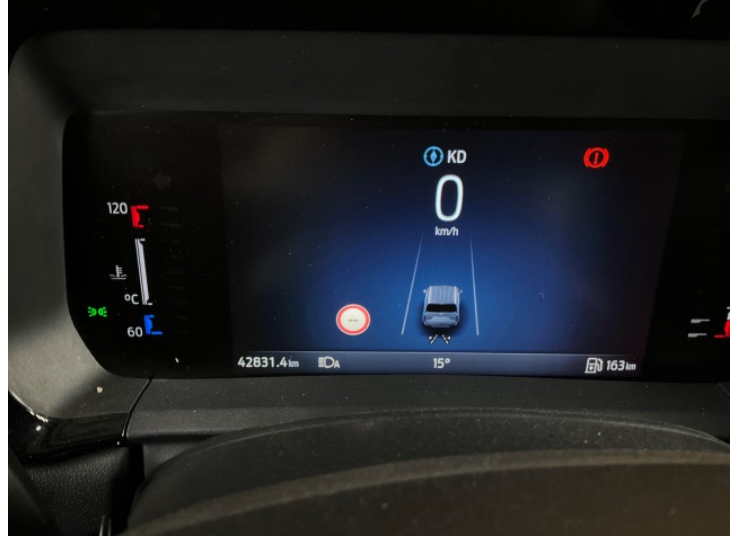
## Araç Resimleri

Dikiz aynası, sağ, Dış dikiz aynası kapağı > Çizik

Çamurluk, sağ arka, Çamurluk, sağ arka > Çizik

Kapı, sol ön, Kapı, sol ön > Çizik
